## BITACORA ELECTRÓNICA DE OBRA

### REGISTRO DE LA BITACORA Y FOTO DEL CUADERNO DE OBRA

OBRA: Mejoramiento de la Carretera OYON - AMBO TRAMO 2 DESVIO CERRO DE PASCO DESVIO CHACAYAN

TRAMO 2: Desde la progresiva Km. 181+000 a la progresiva Km. 230+000

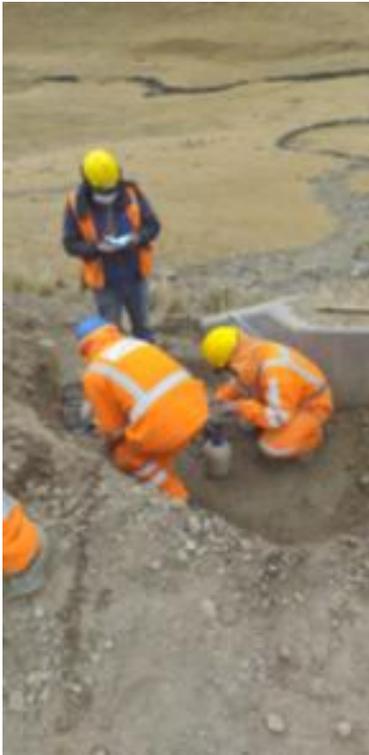
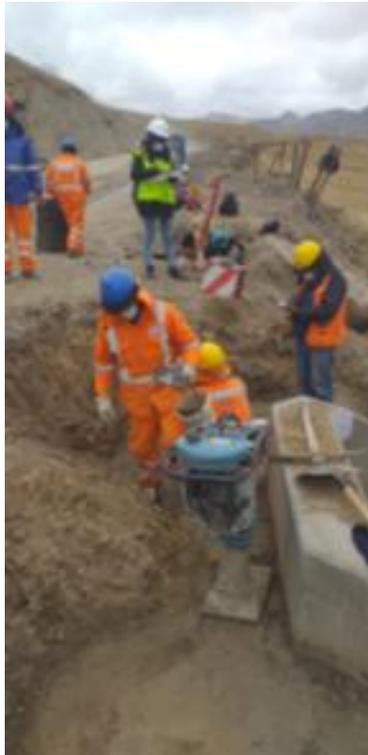
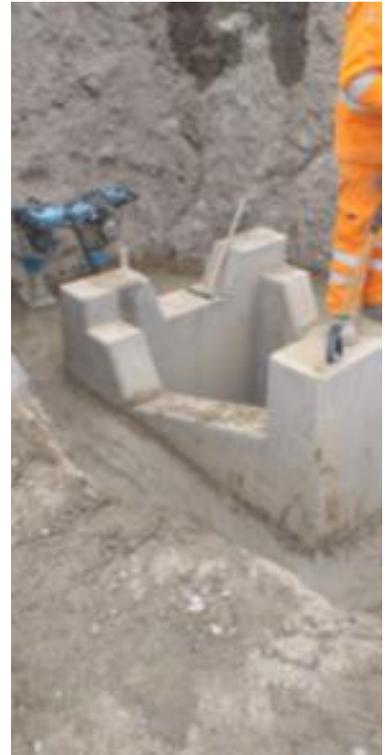
600.0 OBRAS DE ARTE Y DRENAJE , Partida 605.A RELLENO PARA ESTRUCTURA: se realiza el relleno compactado en zonas de cabezales de alcantarilla.

En la progresiva KM. 187+230 se realiza el relleno y compactación de material en zona de cabezales de alcantarilla. La supervisión realiza controles de calidad, como toma de densidades. Participan 6 obreros, 2 vigias, 1 tecnico de la Contratista 1 tecnico de la supervisión, 1 capataz se utiliza los equipos de vibroapisonador y cono de arena

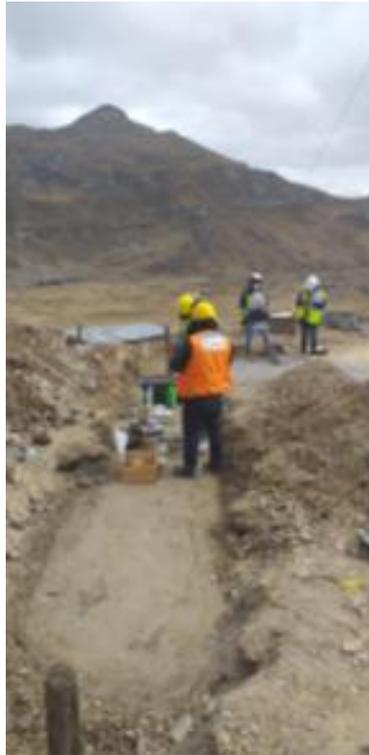
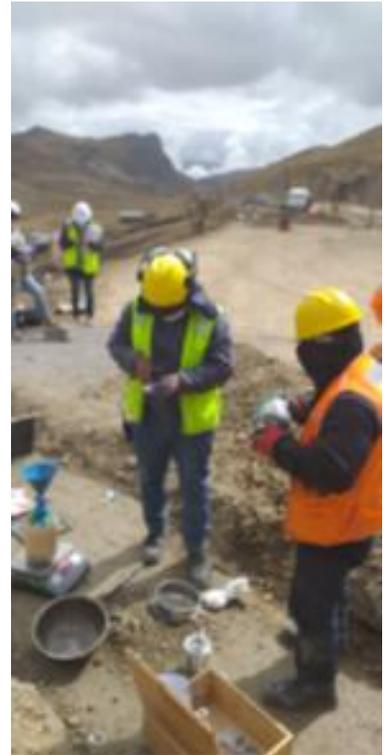
600.0 OBRAS DE ARTE Y DRENAJE: Partida 605.A RELLENO PARA ESTRUCTURA, Se realiza la compactación de relleno en descarga de sub-drenaje.  
Partida 625.B1 DESCARGA SUB-DRENAJE TIPO 2 : Se realiza la descarga de sub-drenaje tipo 2

En la Progresiva Km. 185+610 se realiza la compactación del relleno en la descarga del subdrenaje . La supervisión realiza controles de calidad, como el porcentaje de humedad y densidades del relleno. Se utiliza equipob speedy , cono de arena y balanza electronica . participan 3 técnicos de la Supervisión, 1 tecnico de la empresa, 2 obreros 2 vigías.

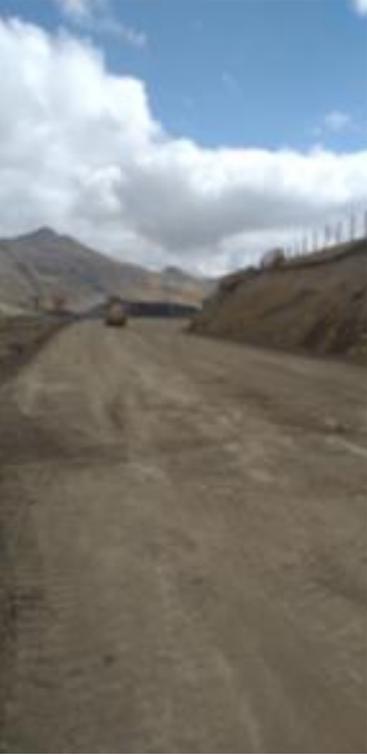
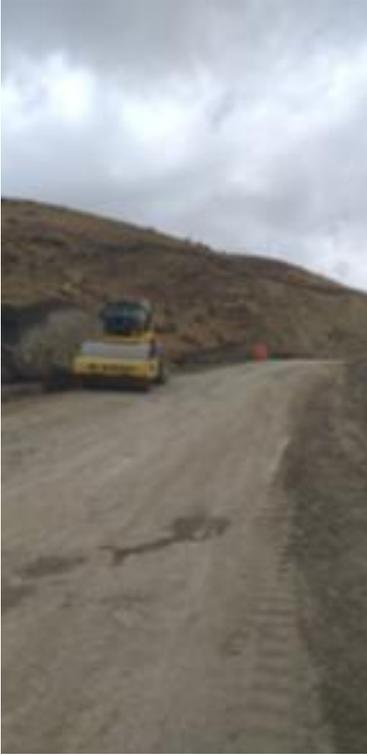
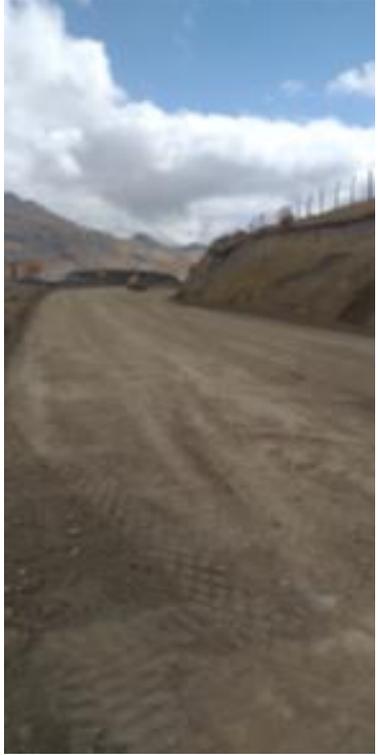
**Actividades:**  
200.0 MOVIMIENTO DE TIERRAS; Partida 210.A CONFORMACIÓN DE TERRAPLÉN:  
Se realiza los pases de compactación del terraplén.

**CDescripcion\_\_\_\_\_:**  
En las progresivas 183+400 a la 183+450 se realiza la conformación del terraplén, donde dos vibrocompactadoras de rodillo realizan la compactación del terraplén. equipos: 2 compactadoras , 2 operadores y un capataz.

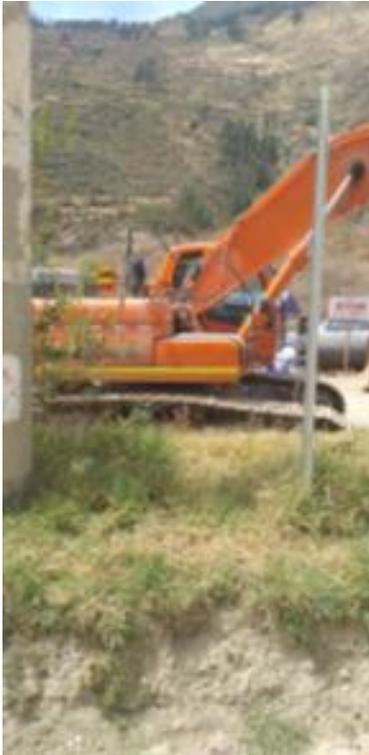
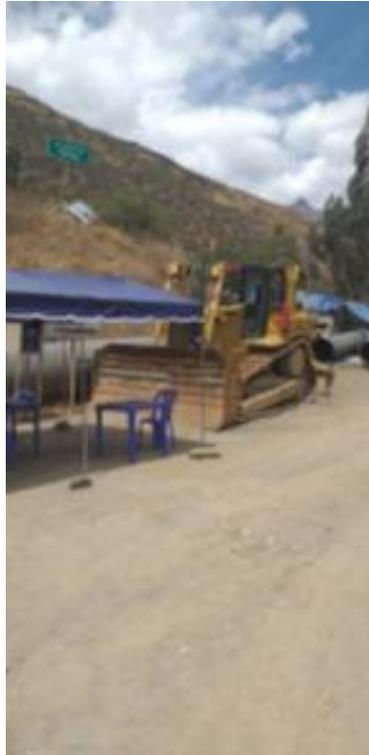
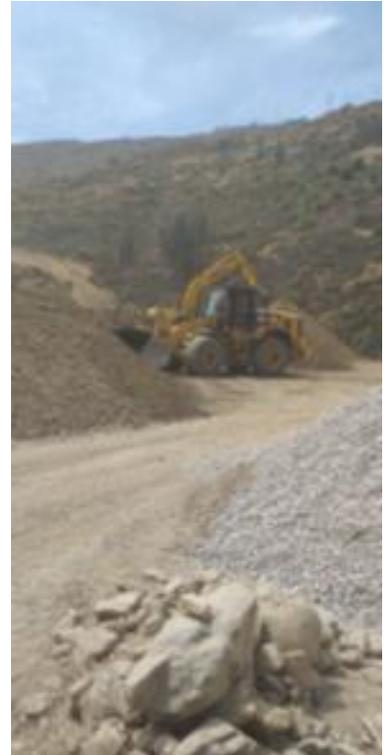
**Actividades:**  
AREAS AUXILIARES: Acopio en la progresiva 220+365

En la progresiva KM. 220+365 se encuentra un acopio de material producto del corte de la vía , tubos de alcantarillas. Equipos como : 2 excavadoras de oruga, 1 tractor de oruga y 1 cargador frontal.

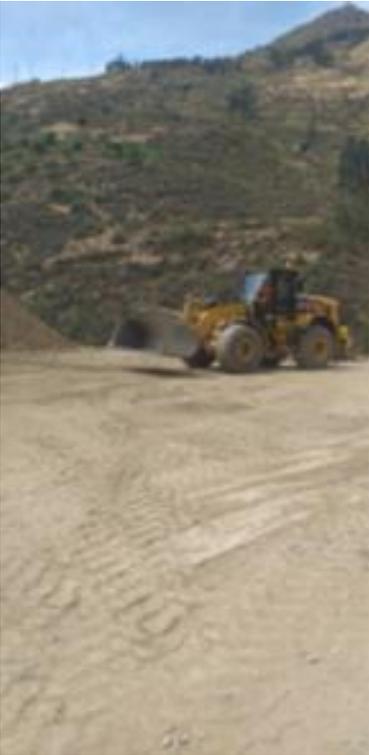
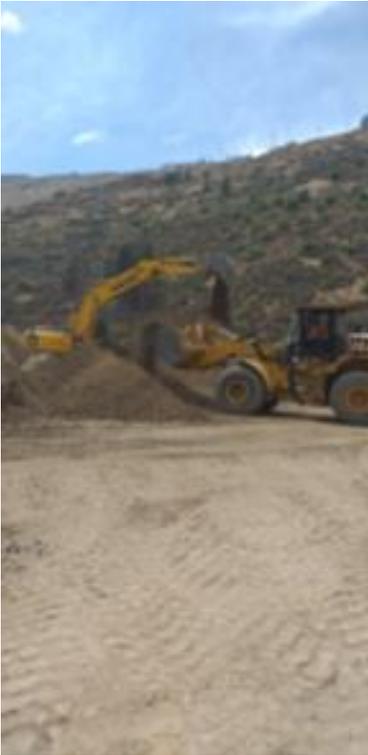
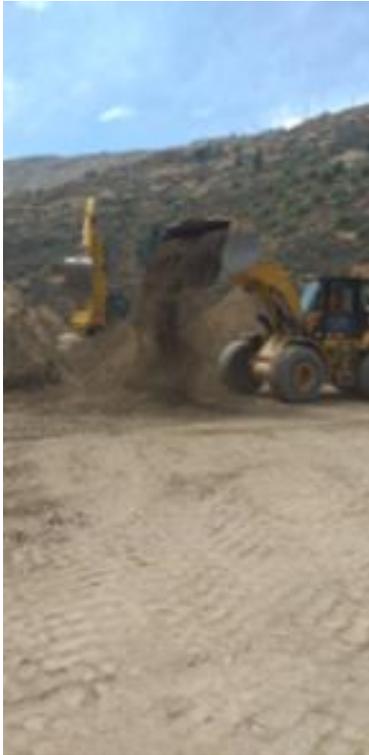
**Actividades:**  
AREA AUXILIAR DE LA CONTRATISTA: ACOPIO DE MATERIAL ubicado en el km 220 +400

**CDescripcion\_\_\_\_\_:**  
En la progresiva KM. 220+400 se ha establecido un centro de acopio material producto del cortes del trazo de la vía. En el sitio se utilizan 2 excavadora de oruga, 1 cargador frontal y 12 volquetes, trabajan: 1 capataz, 3 operadores, 12 choferes, 2 vigías.

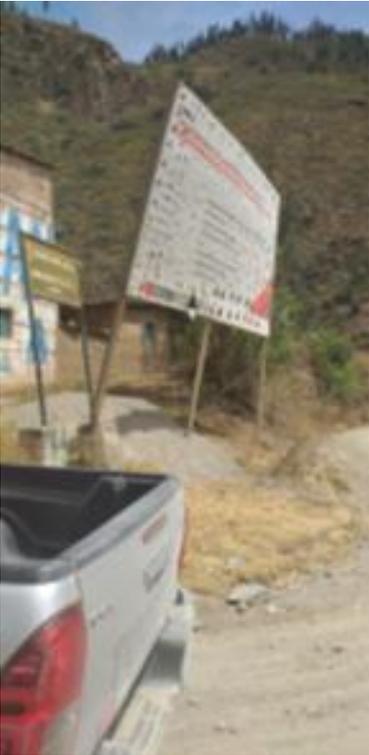
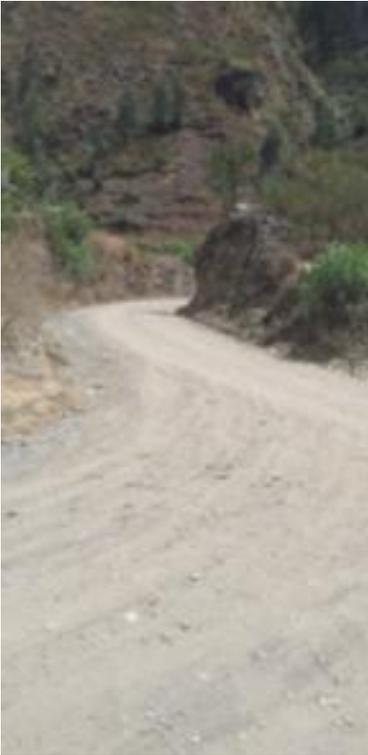
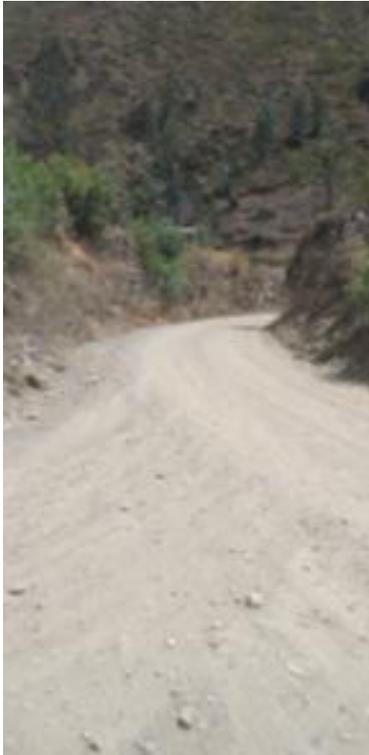
**Actividades:**  
VISITA DE MONITOREO HASTA EL DESVIO CHACAYAN : Se realizo la visita hasta progresiva Km. 230+000

**CDescripcion\_\_\_\_\_:**  
En la progresiva Km. 230+000 ( desvio Chacayan) se realizó el recorrido de monitoreo hasta el desvio Chacayan, se observa que en esta zona no realizan ningún tipo de actividades.
