BITACORA ELECTRÓNICA DE OBRA

Confirma Bitacora: Si	Nro Informe: 8	Fecha Informe: 20-08-2020	Nombre De La Obra: Corredor vial Lima-Canta-Huayllay-Dv. Cochamarca-Emp. PE 3N Obras de Rehabilitación y Mejoramiento	Personal Encargado: LUZMILA GUERRA MOTTA
---------------------------------	--------------------------	-------------------------------------	---	--

SALDO DE OBRA: "MEJORAMIENTO, REHABILITACIÓN Y CONSERVACIÓN POR NIVELES DE SERVICIO DEL CORREDOR VIAL, LIMA – CANTA – HUAYLLAY – DV. COCHAMARCA – EMPALME PE 3N"

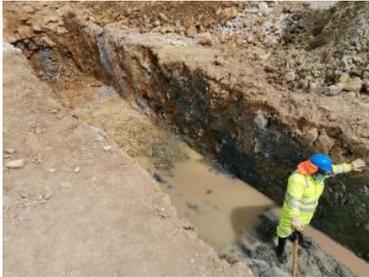
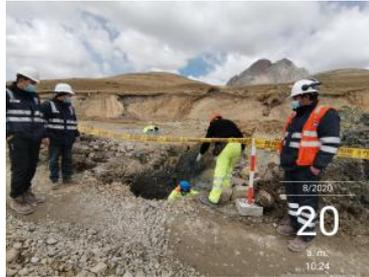
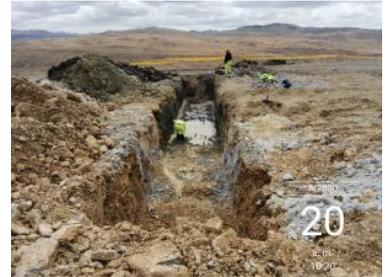
OI: TRAMO 2: CANTA HUAYLLAY
PROGRESIVA: 54+080

01.01.06Obras de Arte
01.01.06.04Excavación no clasificada para estructuras

Personal: 2 ayudante, 2 vigías
Equipo y maquinaria: No se verifica al momento de la inspección visual
Presencia de nivel freático y evaluación por parte de profesionales del CRBC

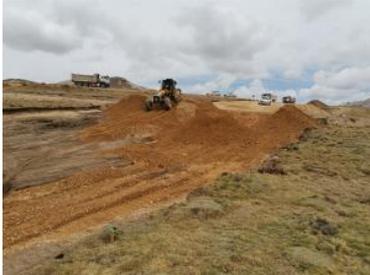
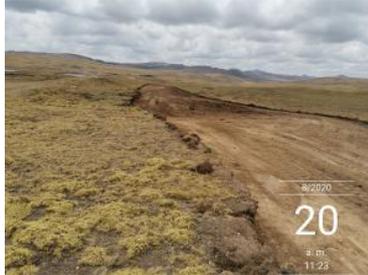
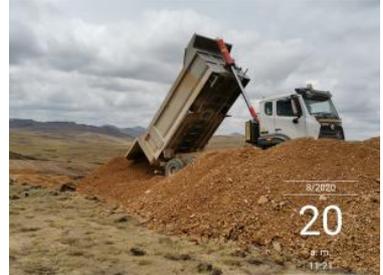
OI: TRAMO 2: CANTA HUAYLLAY
 PROGRESIVA: 79+300 @ 79+500

01.01.02 Movimiento de tierras
 01.01.02.09 Mejoramiento de suelos a nivel de subrasante

01.01.07 Transporte
 01.01.07.01 Transporte de Materiales Granulares entre Ciento Veinte metros (120 m) y Mil metros (1000 m)
 01.01.07.02 Transporte de Materiales Granulares para Distancias Mayores de Mil metros (1000 m)

Personal: 1 capataz, 1 ayudante, 2 vigías
 Equipo y maquinaria: 1 motoniveladora, 5 volquetes con sus respectivos operadores
 El material para mejoramiento de suelos es transportado de la cantera ubicada en el km 77+500

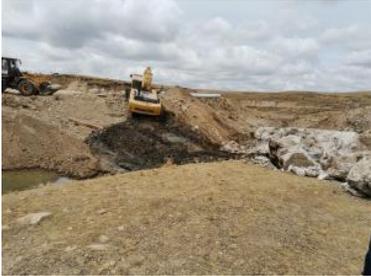
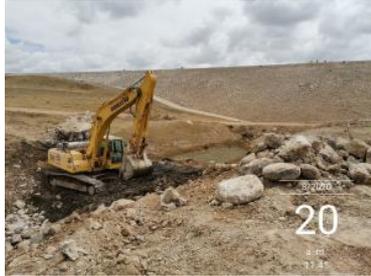
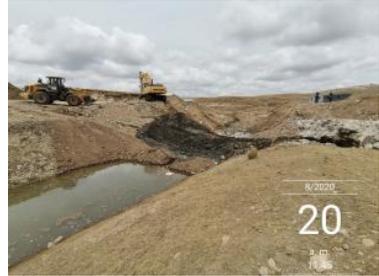
Actividades:
OI: TRAMO 2: CANTA HUAYLLAY
PROGRESIVA: 80+293

01.01.06Obras de Arte
Mejoramiento de terreno de fundación par instalacion de alcantarilla TMC

Personal: 1 capataz, 1 auxiliar, 2 peon
Equipo y maquinaria: 1 Excavadora sobre orugas, 1 cargador, 2 volquetes con sus respectivos operadores
El material para mejoramiento de terreno de fundación proviene de la cantera ubicada en el km 77+500.
