BITACORA ELECTRÓNICA DE OBRA

REGISTRO DE LA BITACORA Y FOTO DEL CUADERNO DE OBRA

Confir ma Bitaco ra: Si	Nro Infor me: 0017	Fecha Informe: 22-08-2020	Nombre De La Obra: Carretera Oyon- Ambo, Tramo II: Dv. Cerro de Pasco- Dv. Chacayan	Personal Encargado: BORIS WALTER AYLLÓN CARCELÉN
---	--------------------------------------	-------------------------------------	---	---

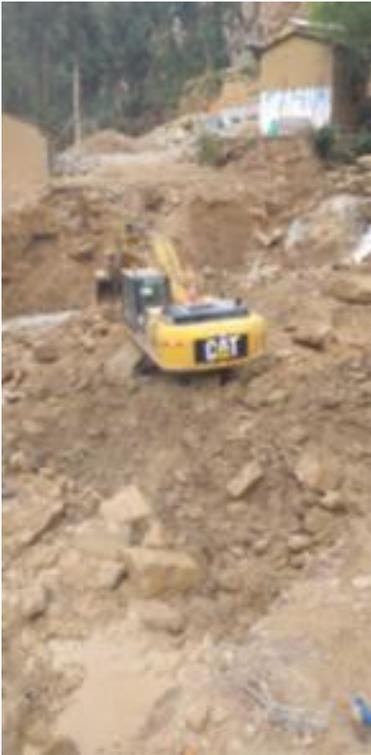
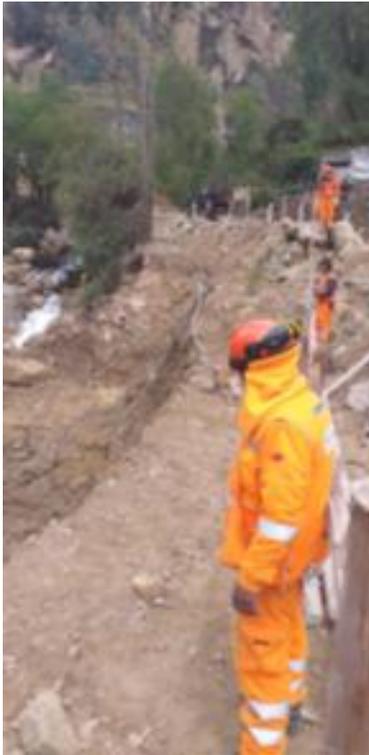
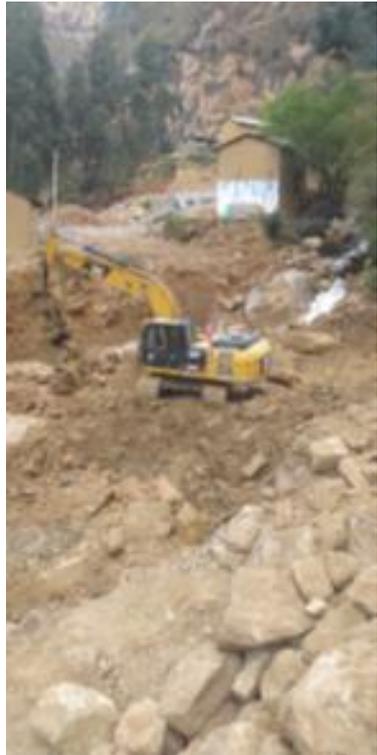
CDescripcion _____:
En la progresiva KM. 212+030 se realiza los trabajos de excavación para estructuras en material seco y Excavación para estructuras en material bajo agua para la construcción de los estribos en el puente Huarautambo, Se utiliza 1 excavadora de oruga + accesorio de demolición , 2 volquetes , trabajan: 1 capataz, 4 obreros, 2 vigiás, 2 choferes, 1 operador.

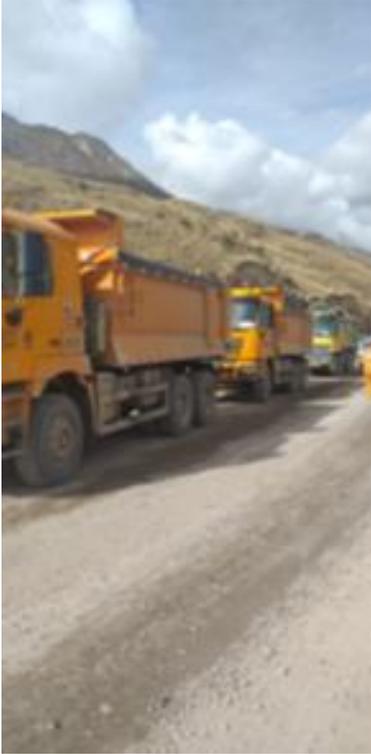
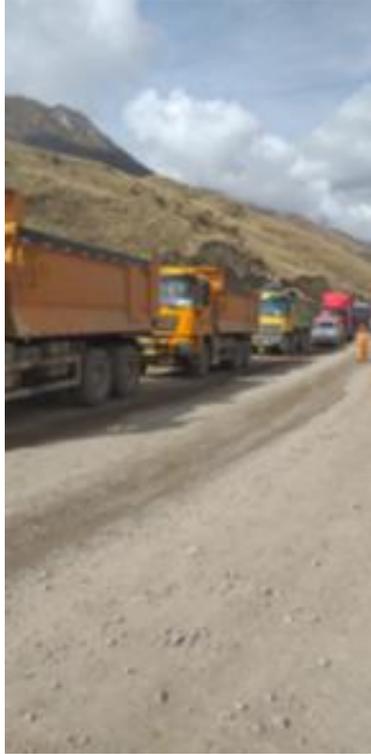
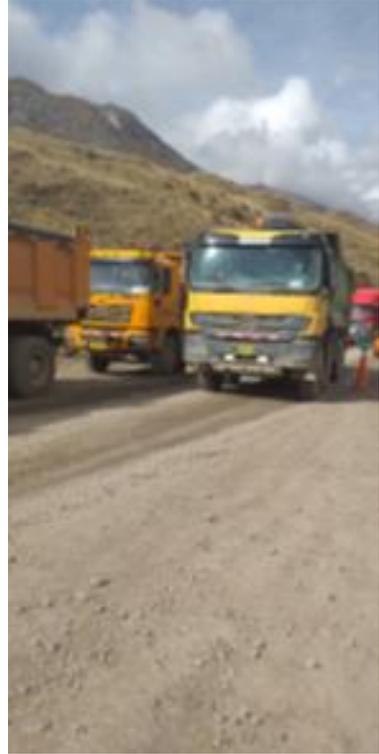
CDescripcion_____:
En la progresiva Km. 197+400 se realiza el transporte de material rocoso hacia el DME del Km. 183+450 donde se construye un dique. Utilizan 8 volquetes , 1 Cargador frontal, trabajan, 1 capataz, 2 vigias, 1 operador, 8 choferes.

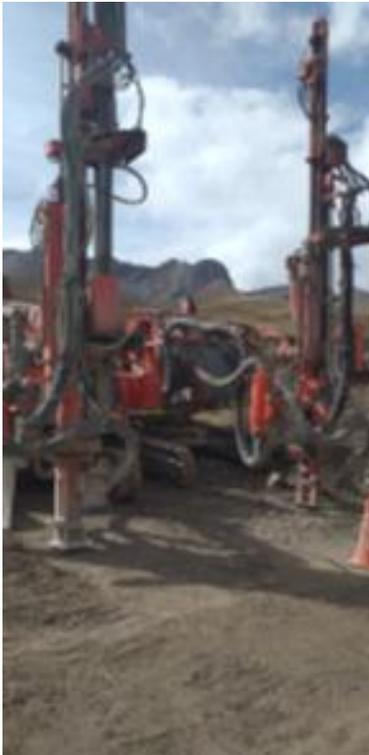
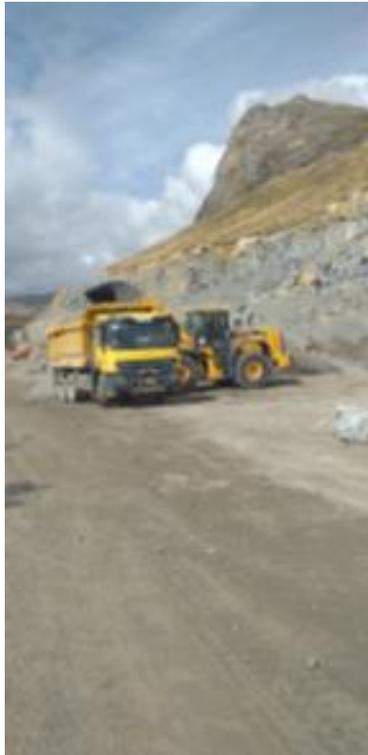
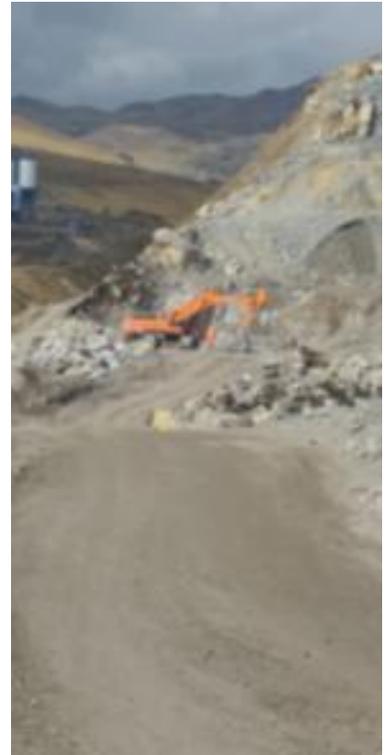
CDescripcion _____:
En la progresiva KM. 188+900 se continua con la producción de material roca, para la planta de chancado ubicado en el km. 188+130 . Se utiliza 1 Excavadora de oruga, 1 cargador frontal, 4 volquetes, 2 equipos perforador ROCK DRILL de 3" de diámetro. 4 operadores, 4 choferes, 2 obreros, 2 vigias, Ing. de Minas de producción

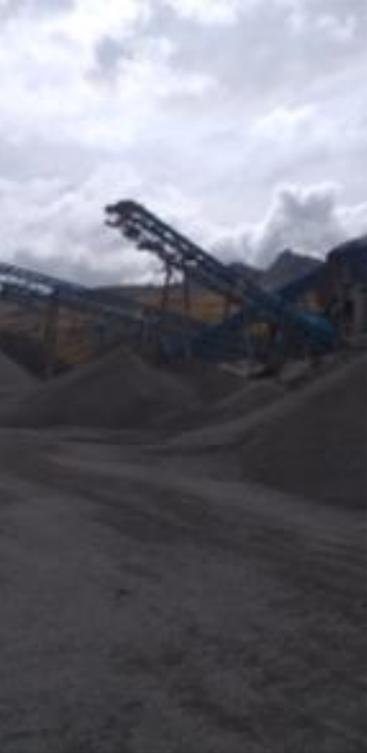
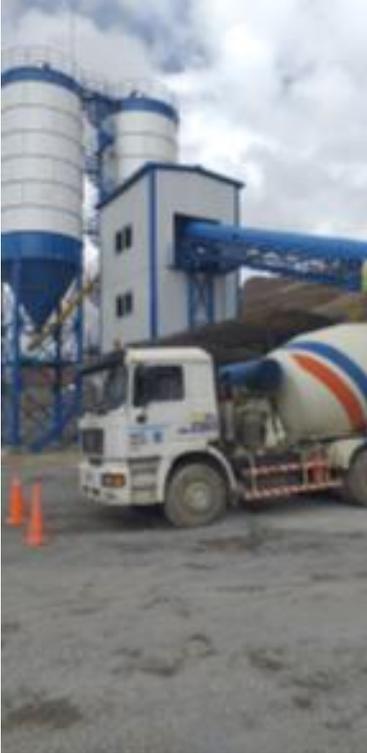
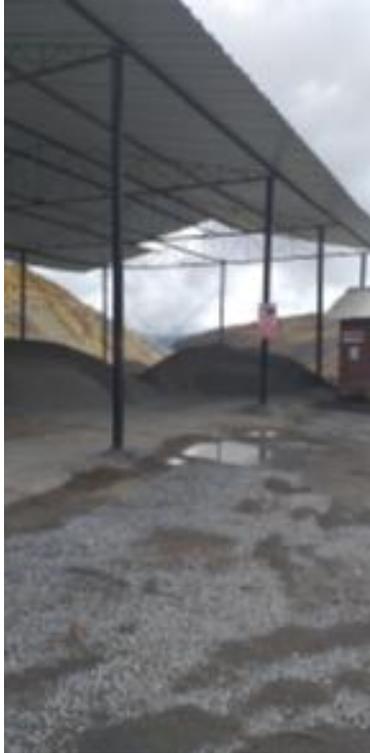
CDescripcion_____:
En la progresiva KM. 188+130 se realiza la visita de verificación de equipos, en áreas auxiliares: planta de concreto y chancadora, talleres, centro de acopio de material .

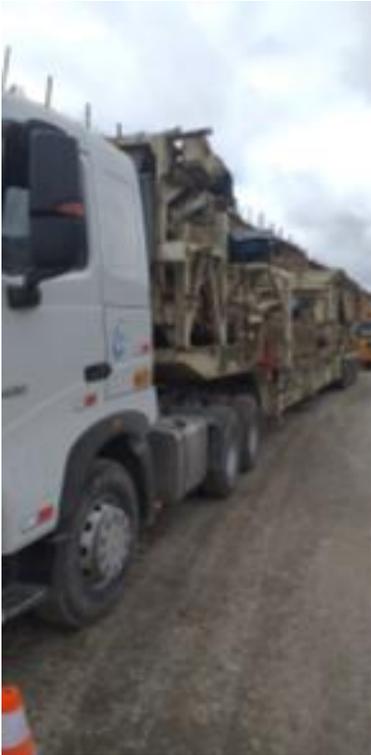
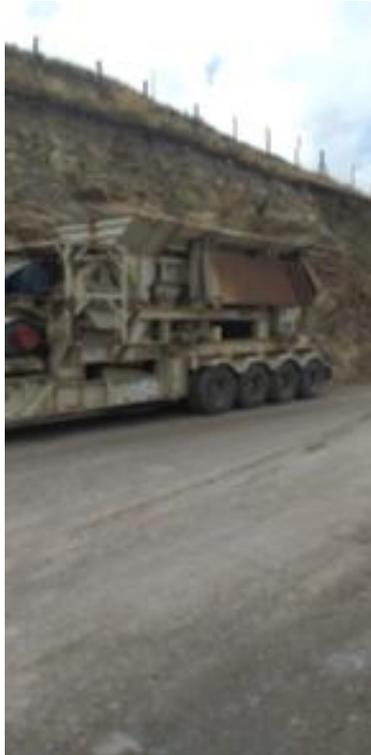
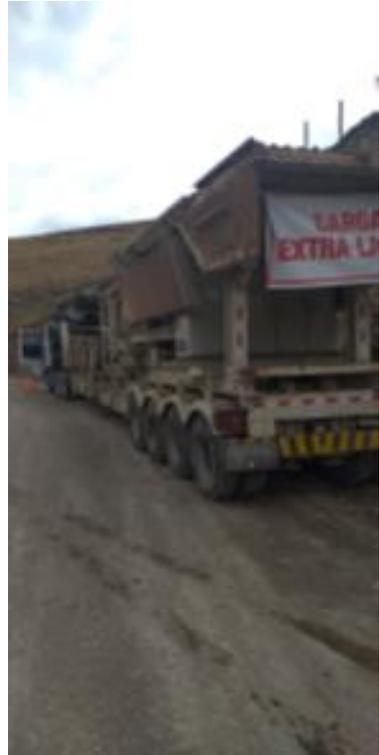
CDescripcion_____:
En el Km. 188+000 llega la planta chancadora movil, se realizó actividades preliminares a la vialidad, para que este equipo pueda pasar hacia la zona de acopio de la planta de concreto.

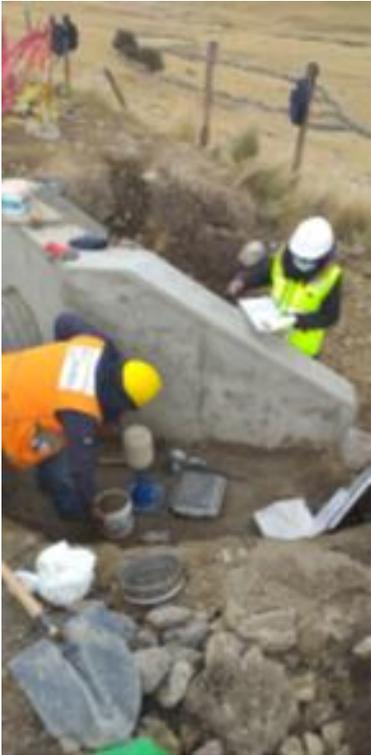
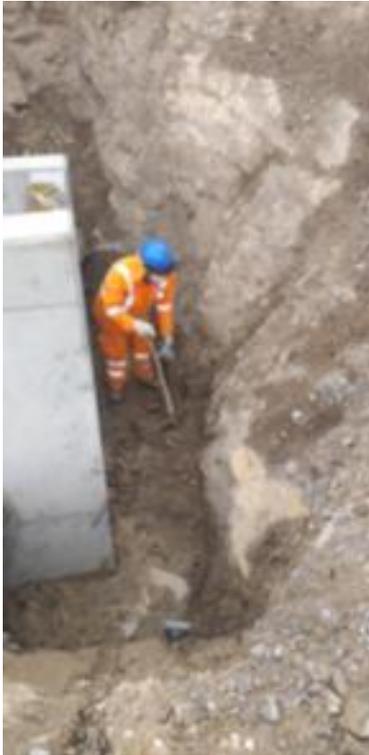
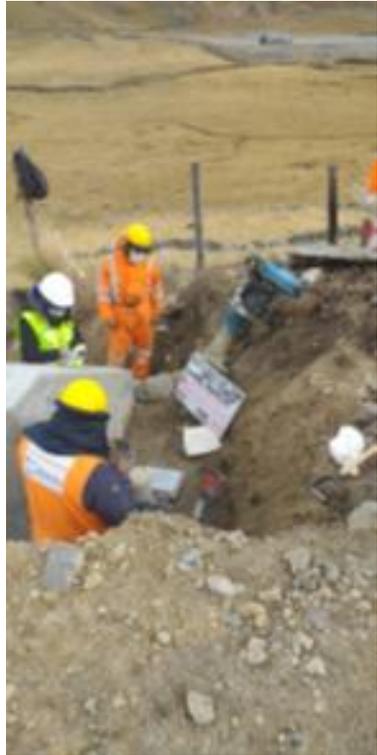
CDescripcion_____:
En la progresiva Km, 187+510 en ambos lados de la vía, se realiza trabajos de compactación de rellenos en zonas de cabezales de alcantarillas. la Supervisión realiza labores de verificación de densidades de la capa de relleno realizado,

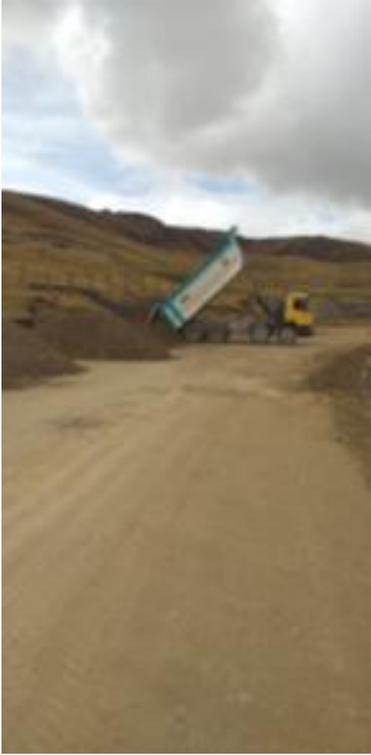
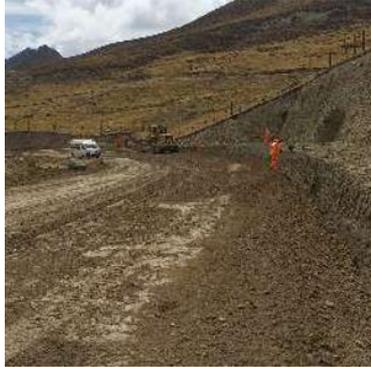
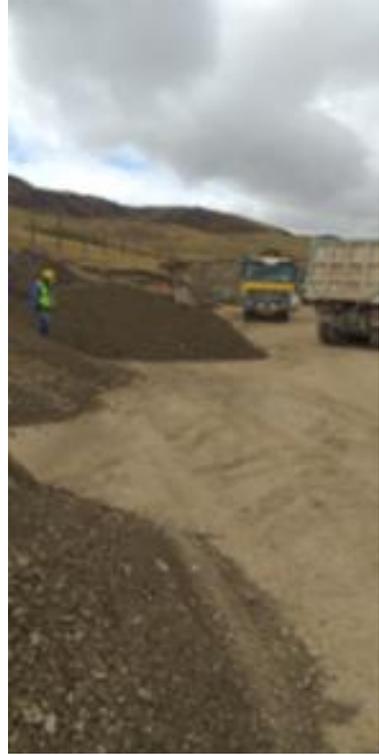
CDescripcion_____:
Entre las progresivas KM. 184+780 a 185+150 Se realiza el apilamiento (encamellonado) del material en un lado de la vía , para realizar las actividades de conformación de material. Se utiliza 12 volquetes para el transporte del material. 1 .capataz, 12 choferes, 2 obreros, 2 vigias y 1 Técnico de la Supervisión.

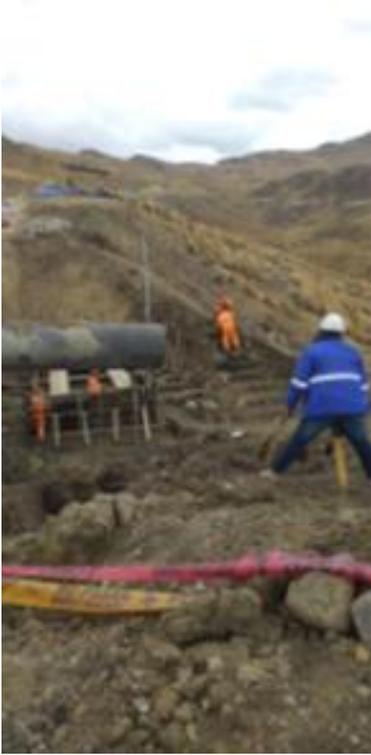
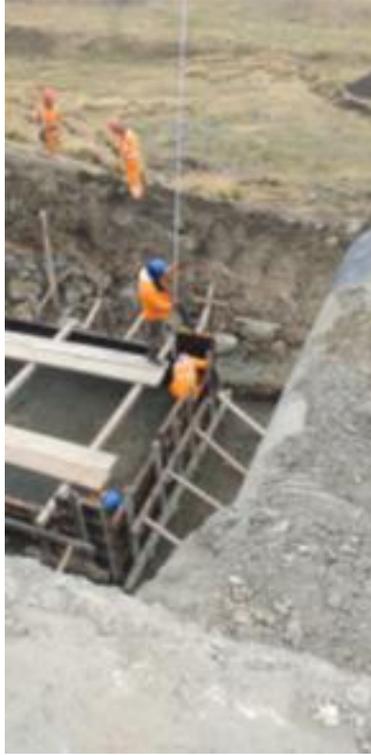
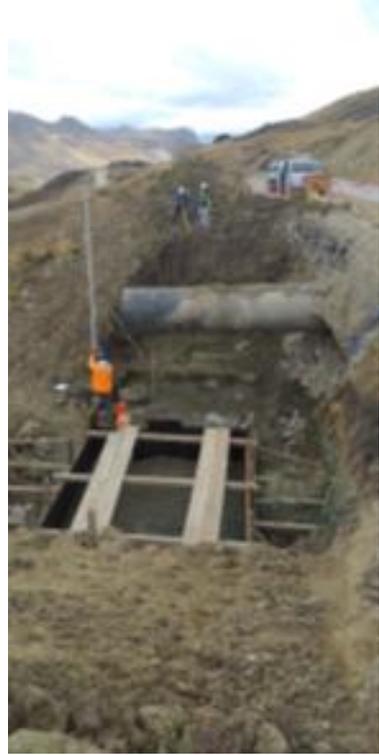
CDescripcion _____:
En la progresiva KM. 183+420 se realiza el encofrado para la construcción de zapata de muro. Los topógrafos realizan la verificación de las dimensiones y cotas del muro. Participan 4 obreros, 1 capataz, 1 topógrafo, 2 ayudantes, 2 vigias, 1 topografo de la supervisión. Equipos: 1 estación Total, prismas.

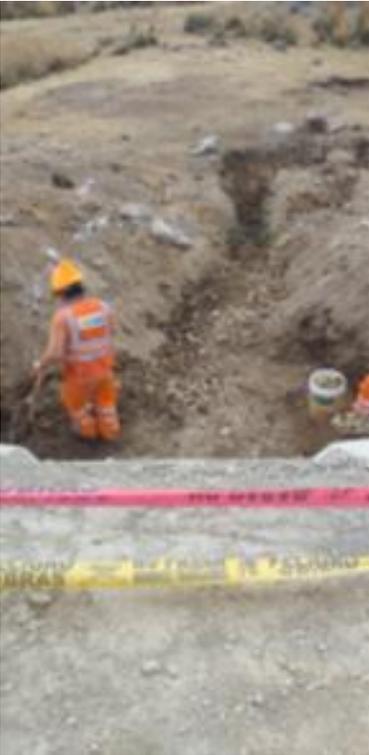
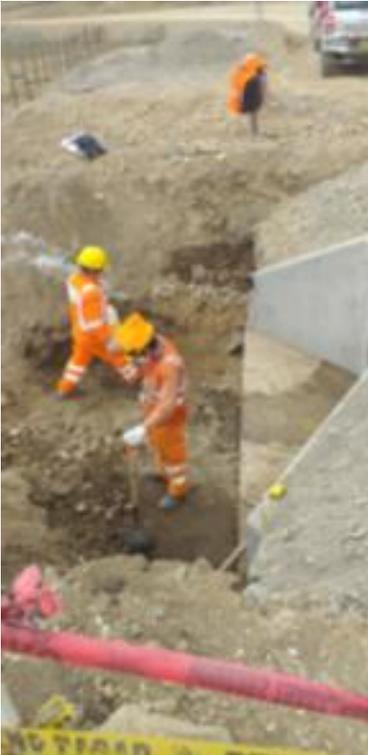
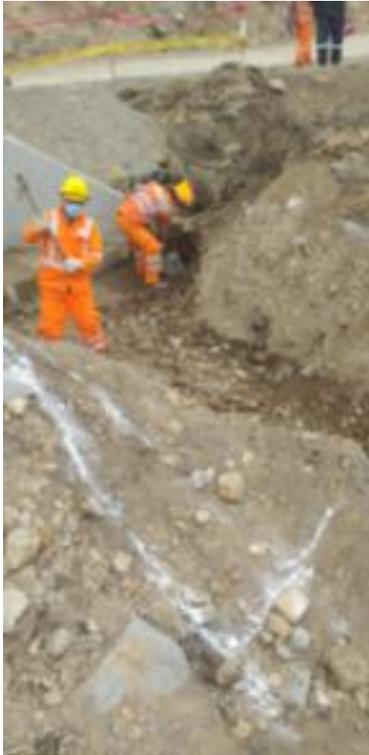
CDescripcion _____:
En la progresiva KM. 181+060 Se realiza la excavación a mano, en la salida del cabezal de alcantarilla. Se utiliza herramientas menores y 2 obreros, 1 capataz.

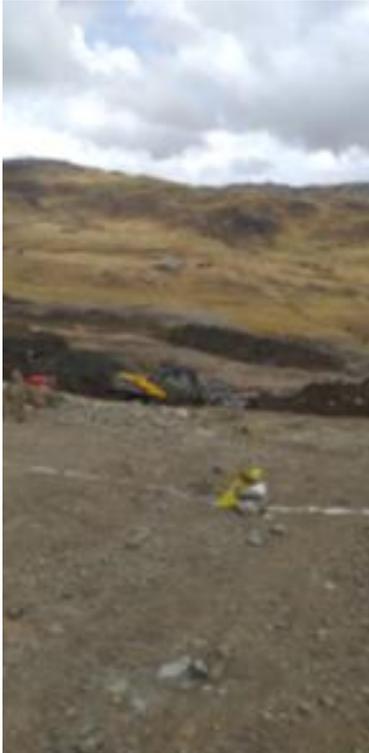
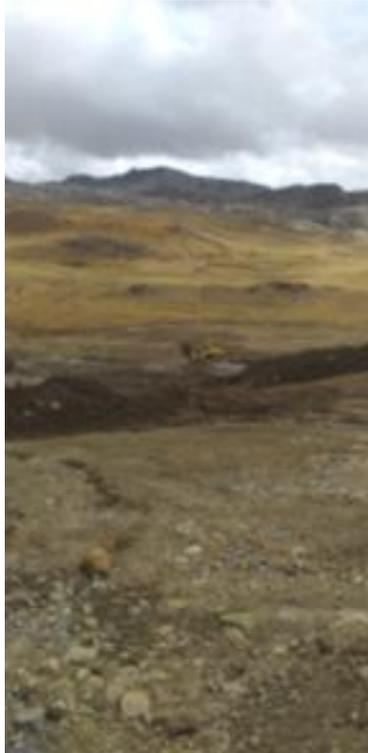
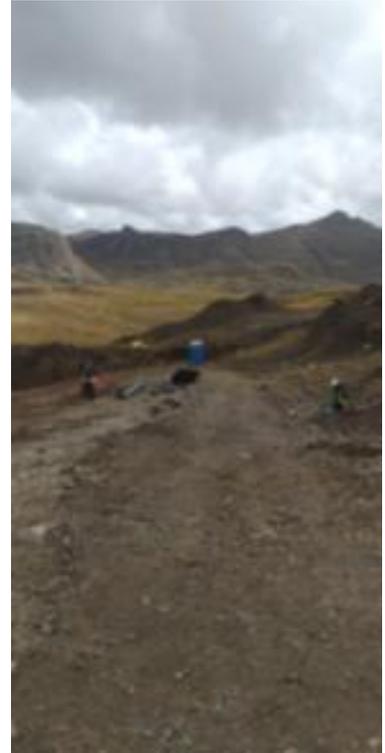
En la progresiva KM. 183+450 se ubica el DME donde se esta realizando la construcción de un dique y se realiza el acondicionamiento de desechos y materiales excedentes. Se utilizan 3 excavadoras de oruga, 1 Cargador frontal, 1 tractor de oruga, 1 vibrocompactadora. 8 Volquetes. Se utiliza para la Construcción del dique una Excavadora de oruga, un cargador frontal y 1 vibrocompactadora de rodillo, donde participa 1 capataz, 3 operadores, 2 obreros. Para el acondicionamiento de desechos y materiales excedentes se utiliza dos excavadoras de oruga, 8 volquetes, participan 1 capataz, 2 operadores de oruga , 8 choferes, ing. de Producción, 3 técnicos de la Supervisión.

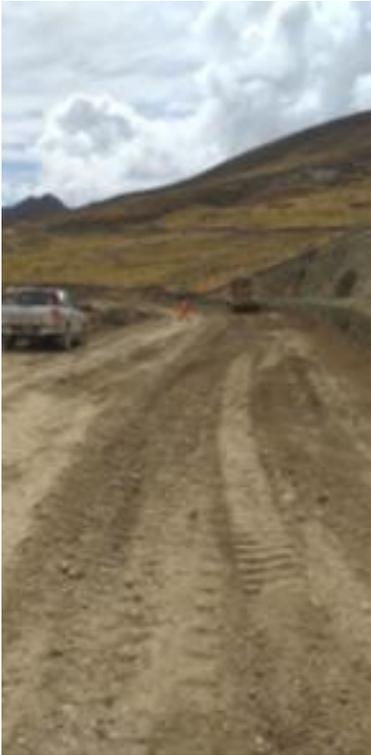
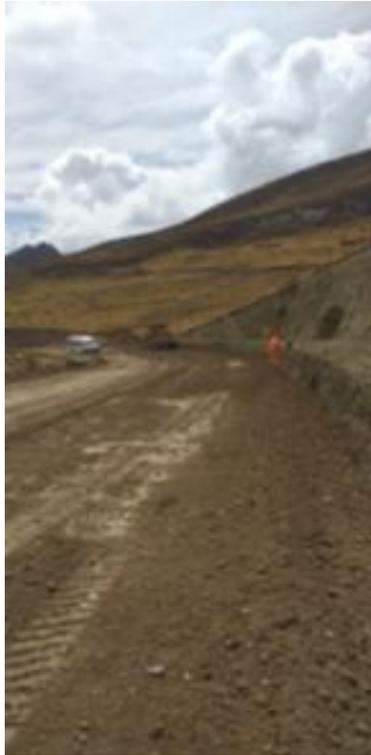
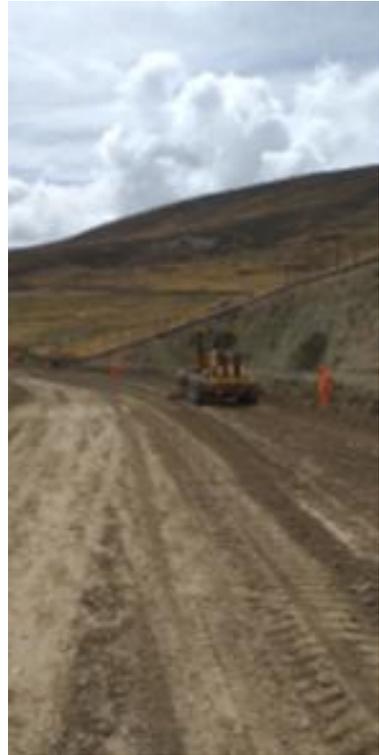
CDescripcion_____:
En la progresiva 184+500 a 184+800 Se realiza la conformación de terraplenes a nivel de primera capa de corona, Se utiliza 2 vibrocompactadora de rodillos, 1 motoniveladora y 1 Camión Cisterna, trabajan 2 capataces, 4 obreros, 2 vigías, 3 operadores, 1 chofer.
