BITACORA ELECTRÓNICA DE OBRA

Confir ma Bitaco ra: Si	Nro Inform e: 9	Fecha Informe: 21-08-2020	Nombre De La Obra: Corredor vial Lima-Canta- Huayllay-Dv. Cochamarca- Emp. PE 3N Obras de Rehabilitación y Mejoramiento	Personal Encargado: LUZMILA GUERRA MOTTA
--	------------------------------------	--------------------------------------	--	---

SALDO DE OBRA: "MEJORAMIENTO, REHABILITACIÓN Y CONSERVACIÓN POR NIVELES DE SERVICIO DEL CORREDOR VIAL, LIMA – CANTA – HUAYLLAY – DV. COCHAMARCA – EMPALME PE 3N"

Panel Fotográfico de la Bitacora de Obras

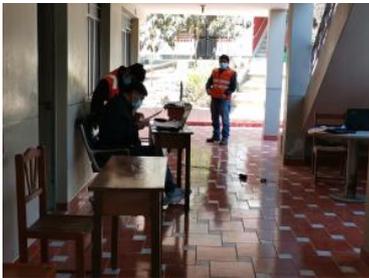
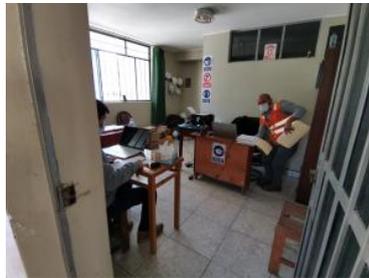
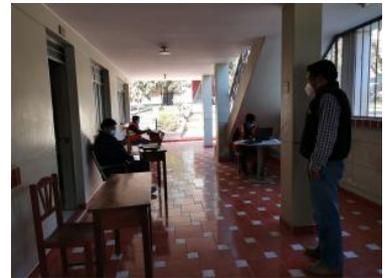
En el Campamento de Yangas (Conservación tramo I) del Contratista se verifica el siguiente personal:
Ing. Edgar Alvarez de la Cruz - Residente
Ing. Carlos Bentura Hinostroza - Especialista en Seguridad y Salud en el Trabajo
Ing. Jorge Vargas - Asistente de Residente
Ing. Hugo Tello - Controlador Conservación de la Supervision de obra
Quienes realizan actividades inherentes a su cargo.

Las actividades desarrolladas como parte de la Conservación inicial en el Tramo I, así como el levantadas las observaciones realizadas por la supervision han sido concluidas. La supervision de obra aun no emitiría el informe de conclusión de actividades de Conservación inicial en el tramo I, debido a la falta de pronunciamiento por parte de PVN, respecto la homologacion de una barrera solicitada. La supervision de obra viene evaluando el tramo a fin de generar las ordenes de trabajo para la Conservación por Niveles de Servicio - Tramo I. Personal del Contratista de Obra vendría realizándose las pruebas del COVID - 19, a fin de iniciar actividades correspondientes a la Conservación por Niveles de Servicio - Tramo I.

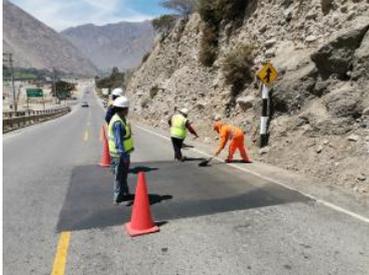
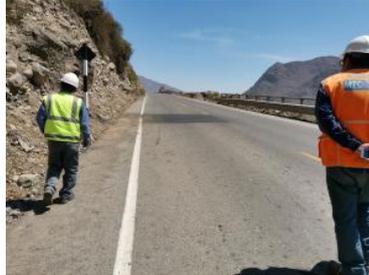
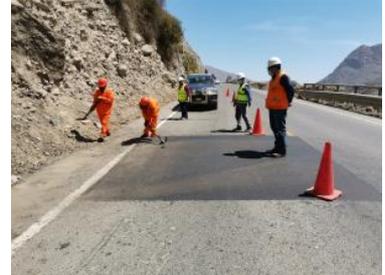
Actividades:
CONSERVACIÓN
ACTIVIDADES DE CONSERVACIÓN INICIAL TRAMO I
Orden y Limpieza en calzada de remanentes de parchado de vías en el km 34+370

Personal 1 capataz 2 ayudantes

Equipos: 1 camioneta 4x4 para transporte de personal operativo con su respectivo conductor

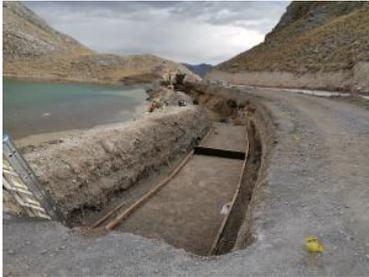
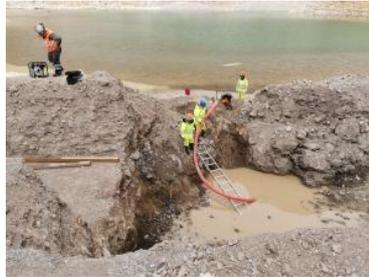
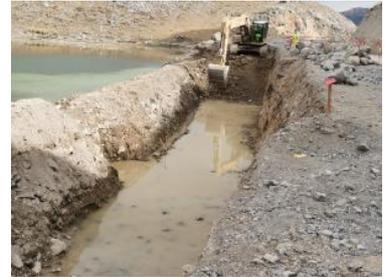
OI: TRAMO 2: CANTA HUAYLLAY
PROGRESIVA: 39+990 @ 40+129
01.01.05 Obras Complementarias
01.01.05.01 Muro de Concreto Armado
01.01.05.01.01 Excavacion No Clasificada para Estructuras
01.01.05.01.05 Encofrado y Desencofrado

Personal. 6 ayudantes, 2 vigías
Equipos 1 moto bomba 4hp, retro excavadora sobre orugas con operador
