BITACORA ELECTRÓNICA DE OBRA

REGISTRO DE LA BITACORA Y FOTO DEL CUADERNO DE OBRA

NUMERO DE INFORME : 0018

OBRA: Mejoramiento de la Carretera OYON - AMBO TRAMO 2 DESVIO CERRO DE PASCO DESVIO CHACAYAN

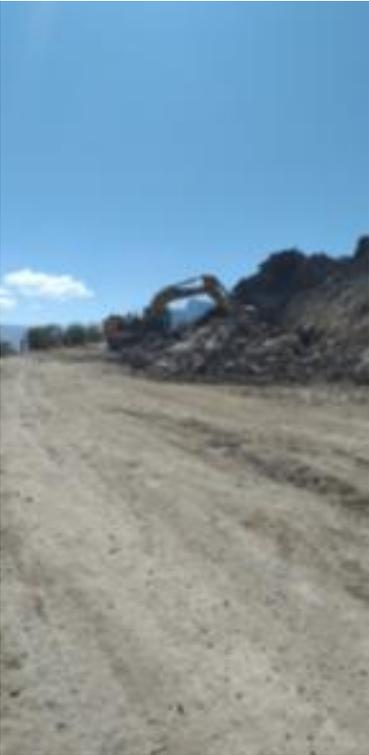
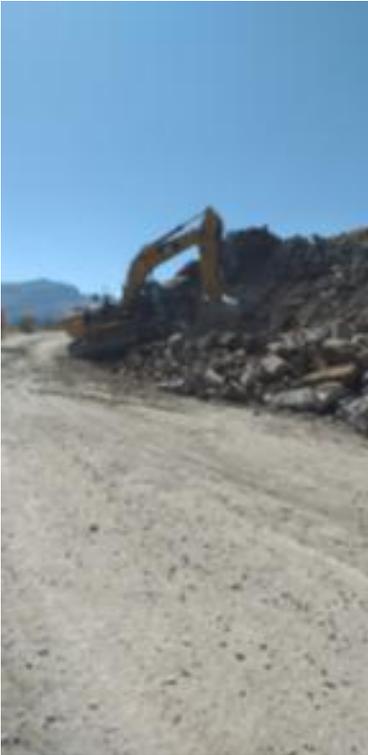
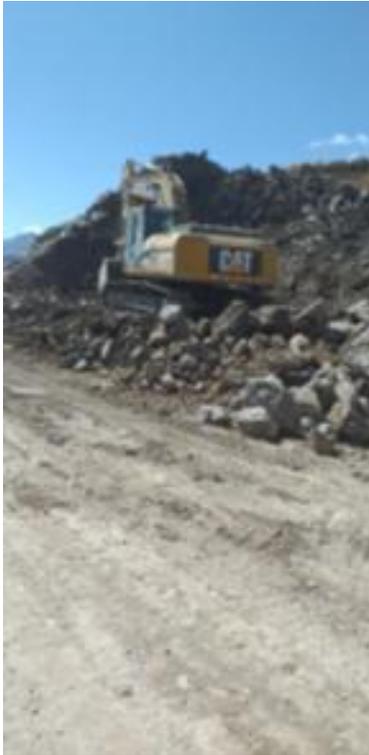
CDescripcion_____:
En la progresiva KM. 197+560 se esta realizando el apilado, carga y transporte de material rocoso . Se utiliza un excavador de oruga y 7 volquetes, laboran: 1 capataz, 1 operador, 7 choferes, 2 vigías.

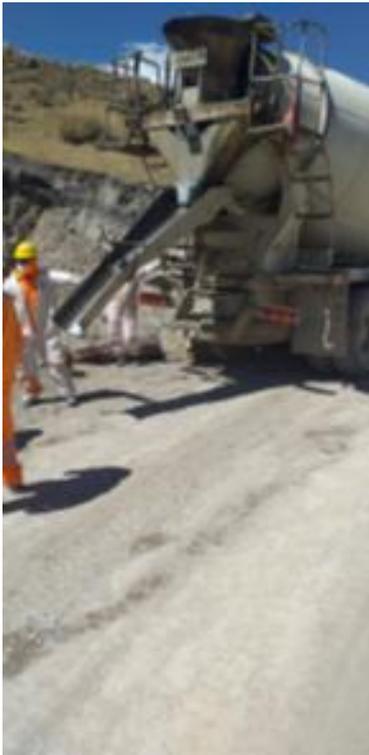
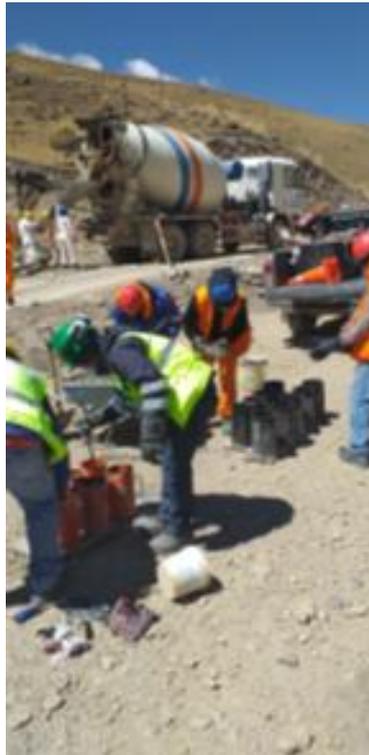
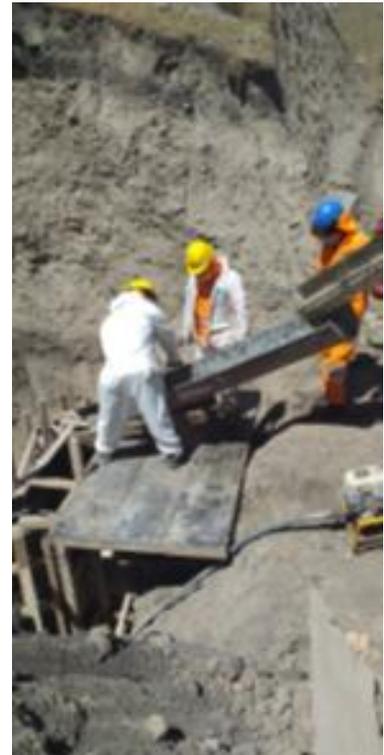
En la progresiva Km.186+966 Se realiza el vaciado de cabezal de alcantarilla en el margen derecho de la vía, La Supervisión y los técnicos de la Empresa Contratista toman muestras de la mezcla, para medir su temperatura, su slump y la toma de muestras en probetas cilíndricas. Equipo: Camión Mixer, vibrador de concreto, probetas cilíndricas, cono de Abrahams, termómetro. participan en el vaciado: 1 capataz, 6 obreros, 2 vigías, 1 chofer de Camión Mixer, 3 tecnicos de control de calidad de la contratista, 3 técnicos de la Supervisión.

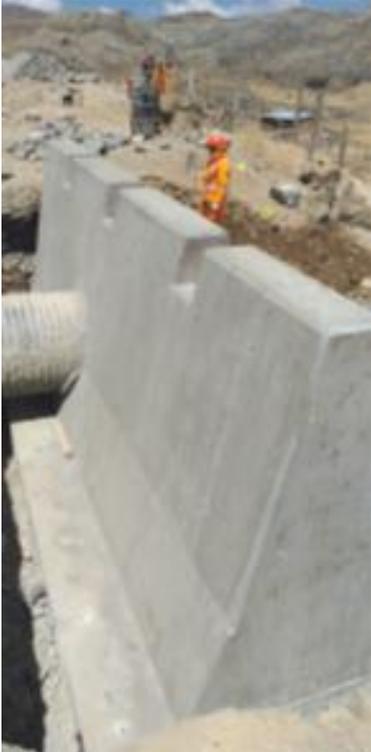
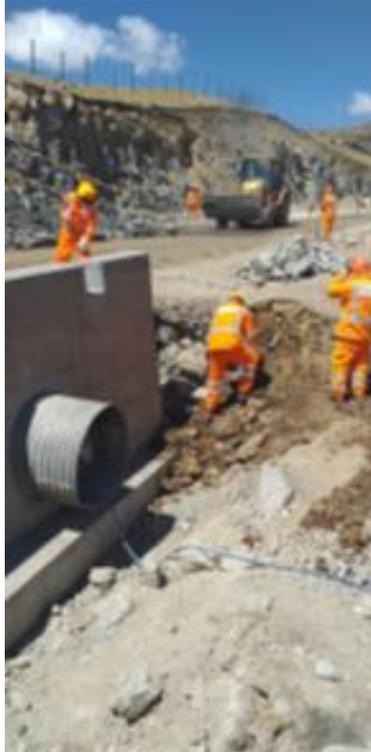
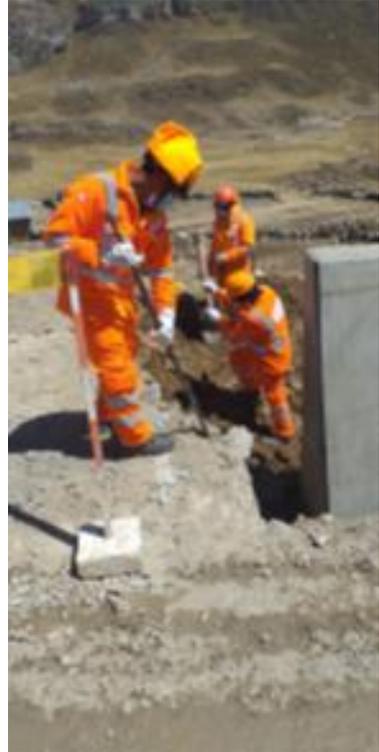
CDescripcion _____:
En la progresiva KM. 185+735 se realiza excavación a mano en los lados adyacentes del muro alcantarilla vaciado. EQUIPO UTILIZADO: herramientas menores, PERSONAL : 1 Capataz y 3 obreros.

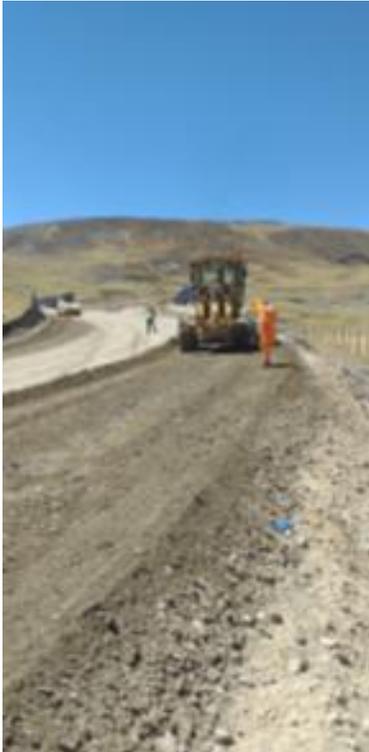
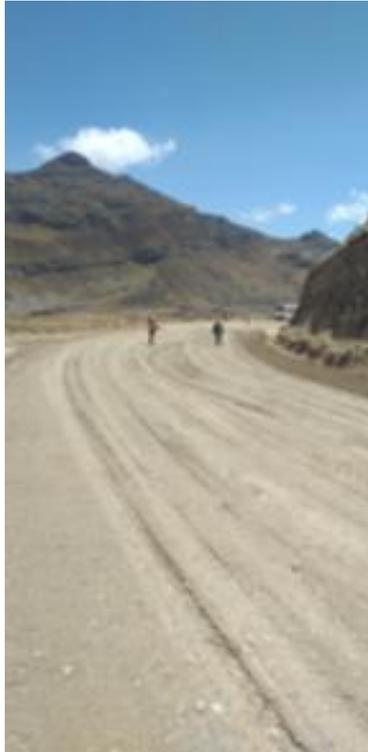
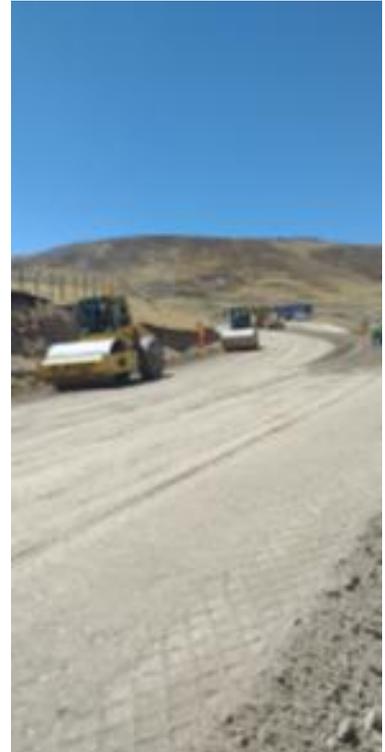
Entre las progresivas KM. 185 +320 a km 185+500 se realiza la conformación de terraplén a nivel de primera capa de corona. EQUIPOS: 2 compactadoras de rodillo, 1 motoniveladora, 1 camión cisterna, y doce volquetes. PERSONAL: 1 capataz, 1 Ing. especialista de producción, 6 obreros, 3 operadores, 13 choferes, 2 vigias, 2 técnicos de la Supervisión.

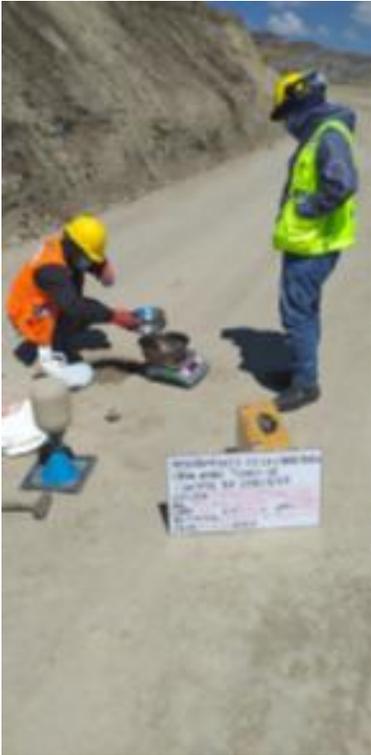
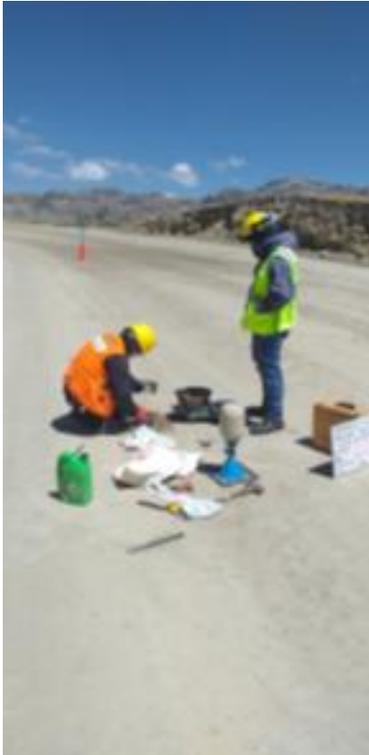
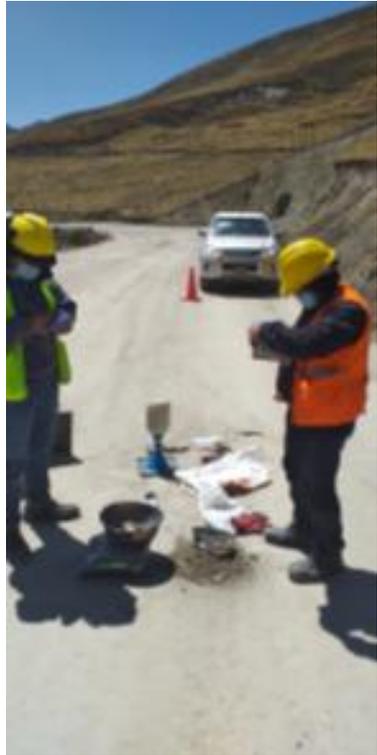
CDescripcion_____:
En la progresiva KM. 184 +603 La supervisión realiza la toma de densidades en campo, utilizando el cono de arena, balanza electrónica trabajan 1 técnico de la supervisión y un técnico de la contratista

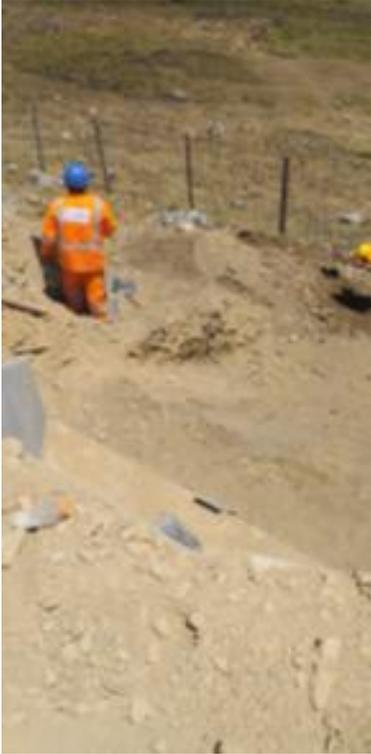
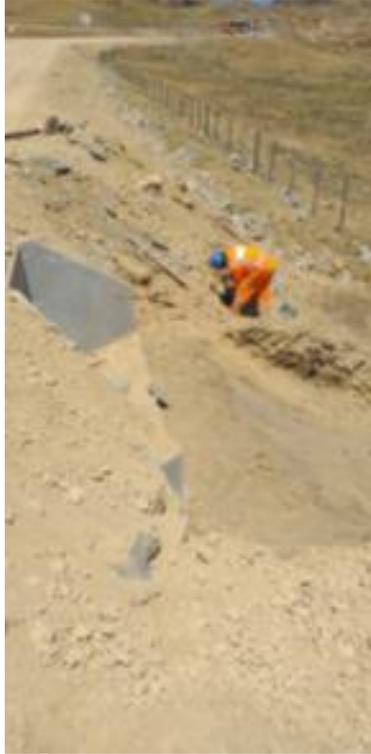
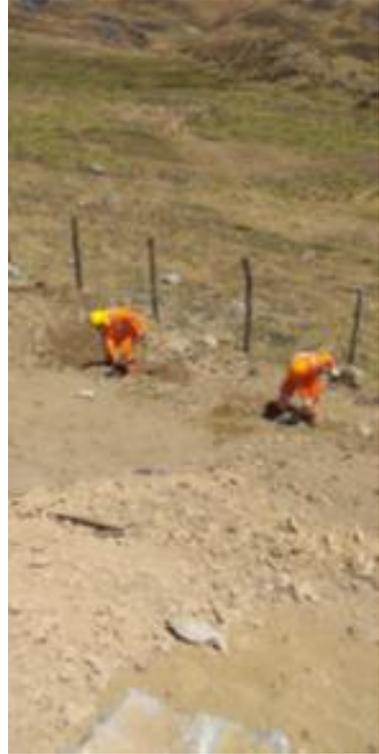
CDescripcion_____:
En la progresiva Km. 181 + 320 se realiza en la salida del cabezal de alcantarilla la excavación para la construcción de emboquillado de piedra. Trabajan 3 obreros utilizando herramientas menores.

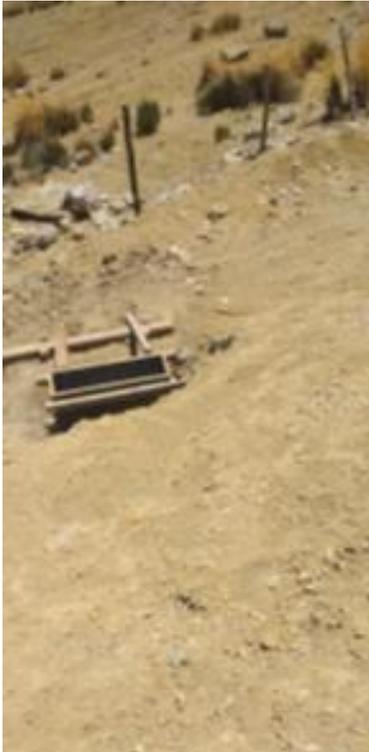
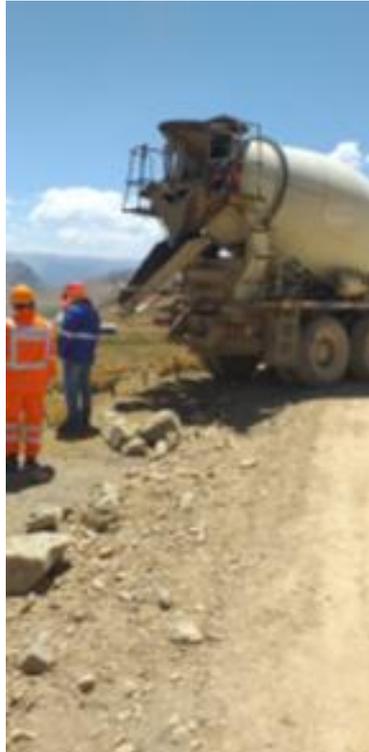
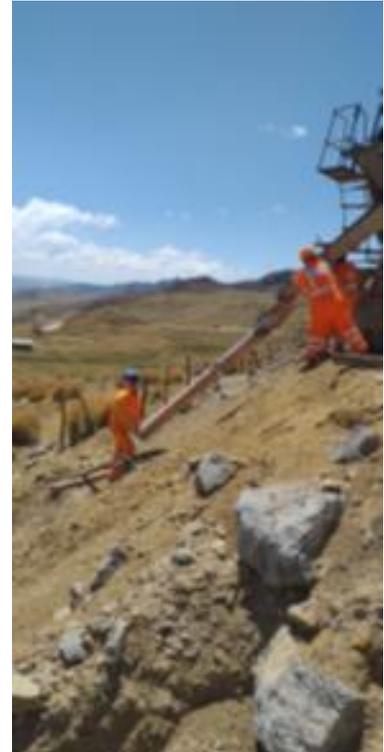
En la progresiva Km. 181+400 se realiza el vaciado con camión mezclador (mixer) la caja de subdren. El transporte se realiza desde la progresiva 188+130 a la 181+400 (distancia > 1km.)
