BITACORA ELECTRÓNICA DE OBRA

Confirma Bitacora: Si
Nro Informe: 11
Fecha Informe: 24-08-2020
Nombre De La Obra: Corredor vial Lima-Canta-Huayllay-Dv. Cochamarca-Emp. PE 3N Obras de Rehabilitación y Mejoramiento
Personal Encargado: LUZMILA GUERRA MOTTA

SALDO DE OBRA: “MEJORAMIENTO, REHABILITACIÓN Y CONSERVACIÓN POR NIVELES DE SERVICIO DEL CORREDOR VIAL, LIMA – CANTA – HUAYLLAY – DV. COCHAMARCA – EMPALME PE 3N”

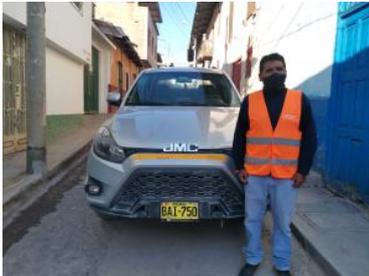
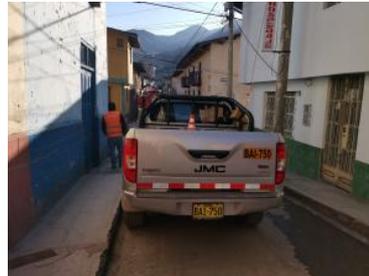
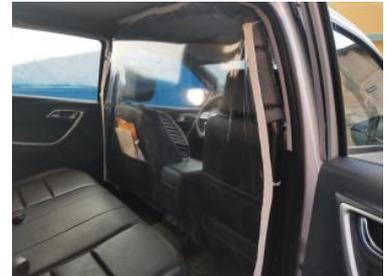
No se cuenta con el servicio de movilidad asignado mediante O/S N° 1107

El día de hoy se presentó el señor Luis Romina Robles, quien indicó ser el conductor de la camioneta asignada mediante O/S N° 1107, al respecto, el proveedor de dicho servicio solicitó el cambio de conductor a PVN el 20.08.2020.

El hecho de no contar con servicio de movilidad limita mis actividades en campo.

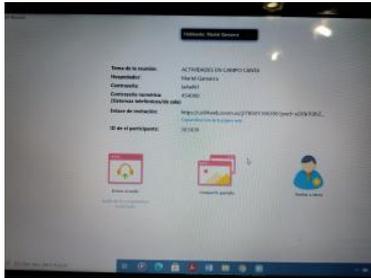
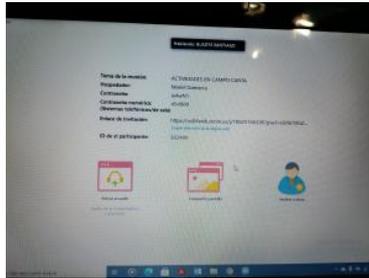
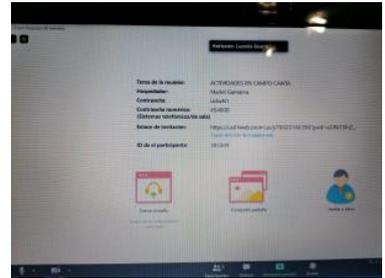
Participación en reunión de Coordinación respecto a cuestiones a ser atendidas por el monitor de obra con la participación de las ingenieras Mariel Lizeth Gamarra Florian y Gladys Santiago Meléndez

- Ausencia de parte del personal profesional clave tanto del Contratista como de la Supervisión de Obra.
- Autorizaciones de trabajo otorgadas por la supervisión de obra y posterior paralización (parcial) de dichos frentes de trabajo por parte de la supervisión de obra.
- Presencia de sub contratistas que no estarías aprobados y/o autorizados por PVN.
- Deficiencias en la señalización vial en el tramo II
- Actividades de seguimiento en campo a los frentes de trabajo
- Actividades de verificación de recursos utilizados por parte del Contratista y Supervisión de obra.
- La ingeniera Gamarra estará en obra del 1 al 4 de Setiembre de 2020
