BITACORA ELECTRÓNICA DE OBRA

Confir ma Bitaco ra:	Nro Inform e: 101	Fecha Informe: 24-08-2020	Nombre De La Obra: Carretera Patahuasi - Yauri - Sicuaní, tramo: Negromayo- Yauri-San Genaro	Personal Encargado: R O M M E L C H A N C A RAMIREZ
---	-------------------------------------	-------------------------------------	--	--

Asunto:
informe N° 101

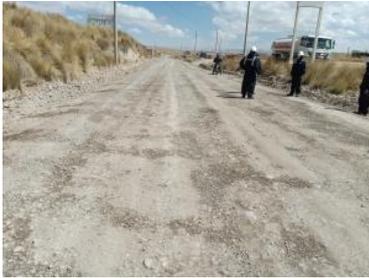
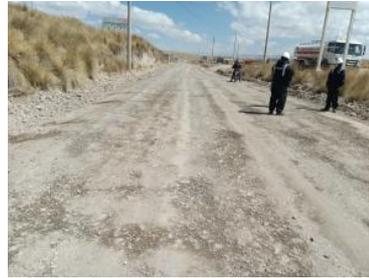
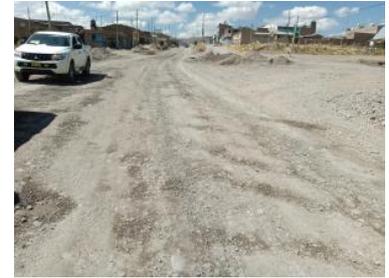
1

Se observo la vía en pésimas condiciones de transpirabilidad.

Durante el recorrido junto con los especialista de la supervisión ha observado que la vía requiere mantenimiento Km 125+000 hasta Km 127+000 en el tramo II Tintaya - Yauri.

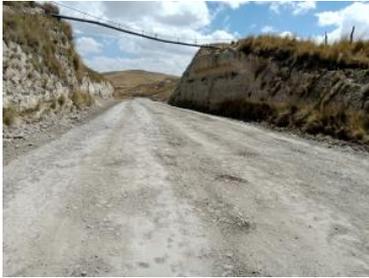
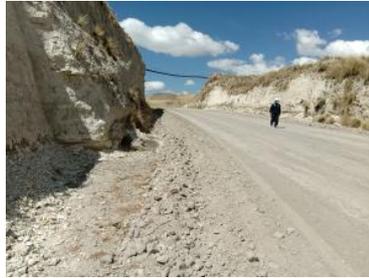
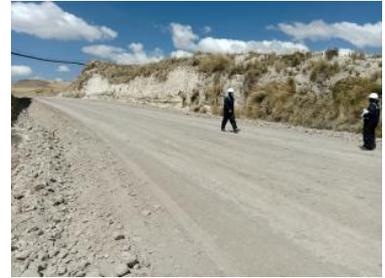
2

Se observo que falta ensanchamiento de la vía.

En el recorrido junto con los especialistas de la supervisión se observó falta ensanchar la vía Km 127+280 hasta Km 127+360 por el cruce aéreo de tubería que pasa en el corte cerrado, no se puede realizar el corte de talud porque la estructura de apoyo de la tubería se encuentra al borde de talud de la carretera.

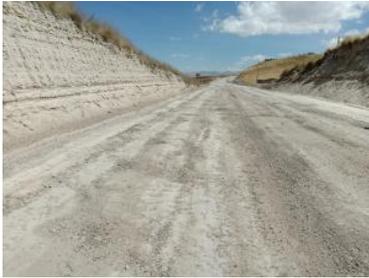
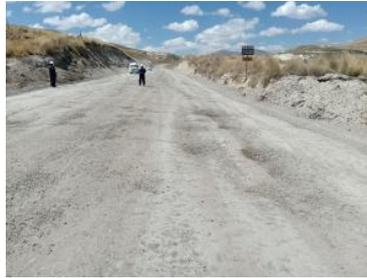
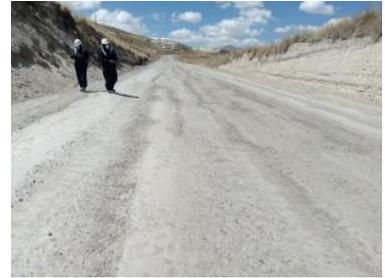
3

Se observa que la carretera requiere mantenimiento.

En el recorrido junto con los especialistas de la supervisión se observa que requiere mantenimiento de la vía Km127+700 hasta Km 132+000 en el tramo II Tintaya - Yauri.

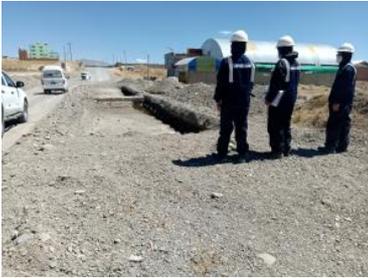
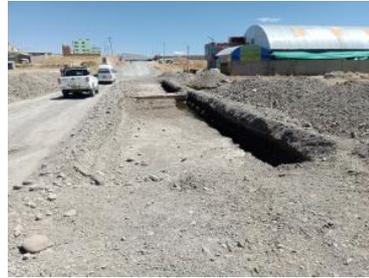
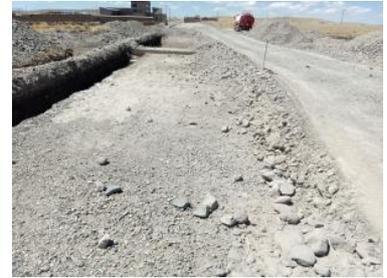
4

Se observa al badén que quedo en ejecución por la cuarentena.

en el recorrido junto con los especialistas de la supervisión se pudo notar que el badén en Km 136+545.50 se encuentra en etapa de excavación, la cual se debe priorizar cuando reinicie la obra, porque es un riesgo para los vehículos que pasan por el costado de la excavación.
