MINISTERIO DE TRANSPORTES Y COMUNICACIONES

BITACORA ELECTRÓNICA DE OBRA

Confir ma Bitaco ra:	Nro Inform e: 101	Fecha Informe: 24-08-2020	Nombre De La Obra: Carretera Patahuasi - Yauri - Sicuaní, tramo: Negromayo- Yauri-San Genaro	Personal Encargado: R O M M E L C H A N C A RAMIREZ
-------------------------------	----------------------------	------------------------------	---	---

Panel Fotográfico de la Bitacora de Obras

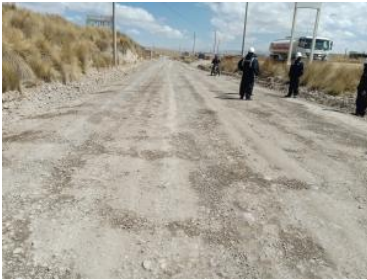
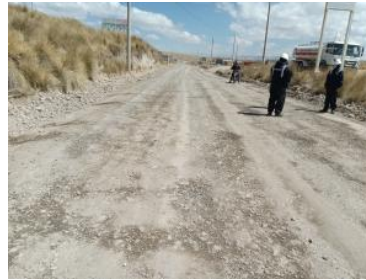
1

Se observo la vía en pésimas condiciones de transpirabilidad.

Durante el recorrido junto con los especialista de la supervisión ha observado que la vía requiere mantenimiento Km 125+000 hasta Km 127+000 en el tramo II Tintaya - Yauri.

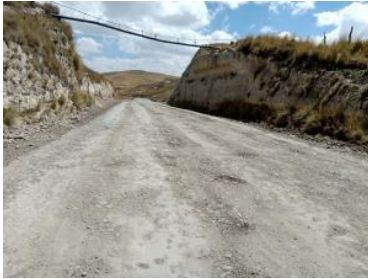
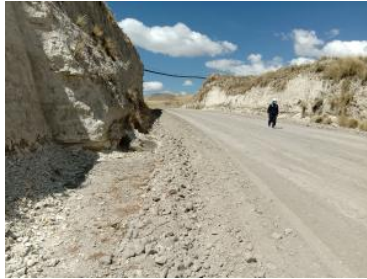
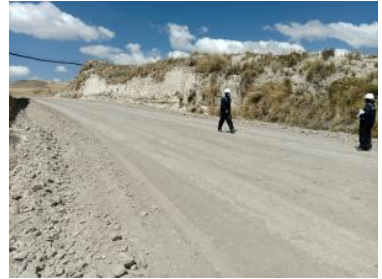
2

Actividades:
Se observo que falta ensanchamiento de la vía.

En el recorrido junto con los especialistas de la supervisión se observó falta ensanchar la vía Km 127+280 hasta Km 127+360 por el cruce aéreo de tubería que pasa en el corte cerrado, no se puede realizar el corte de talud porque la estructura de apoyo de la tubería se encuentra al borde de talud de la carretera.

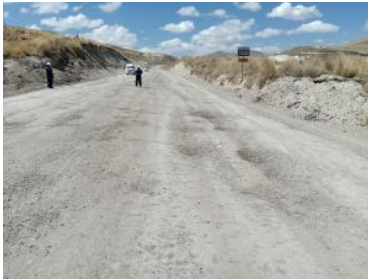
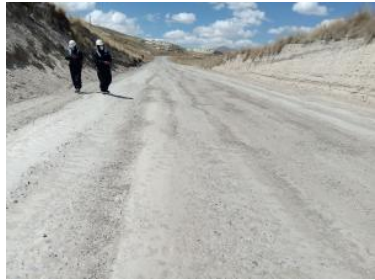
3

Actividades:
Se observa que la carretera requiere mantenimiento.

CDescripcion_____:
En el recorrido junto con los especialistas de la supervisión se observa que requiere mantenimiento de la vía Km127+700 hasta Km 132+000 en el tramo II Tintaya - Yauri.

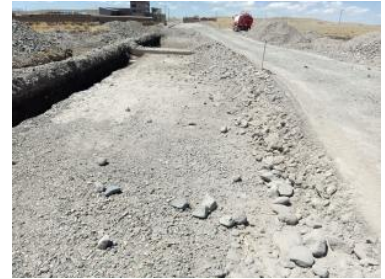
4

Se observa al badén que quedo en ejecución por la cuarentena.

en el recorrido junto con los especialistas de la supervisión se pudo notar que el badén en Km 136+545.50 se encuentra en etapa de excavación, la cual se debe priorizar cuando reinicie la obra, porque es un riesgo para los vehículos que pasan por el costado de la excavación.
