MINISTERIO DE TRANSPORTES Y COMUNICACIONES

BITACORA ELECTRÓNICA DE OBRA

Confir ma Bitaco ra:	Nro Inform e: 101	Fecha Informe: 24-08-2020	Nombre De La Obra: Carretera Patahuasi - Yauri - Sicuani, tramo: Negromayo- Yauri-San Genaro	Personal Encargado: R O M M E L C H A N C A RAMIREZ
-------------------------------	----------------------------	------------------------------	---	---

Panel Fotográfico de la Bitacora de Obras

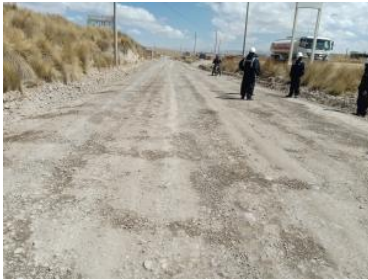
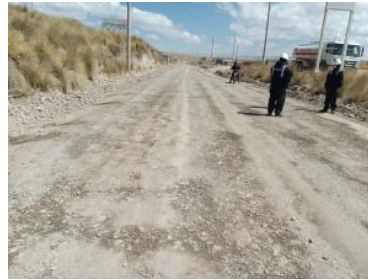
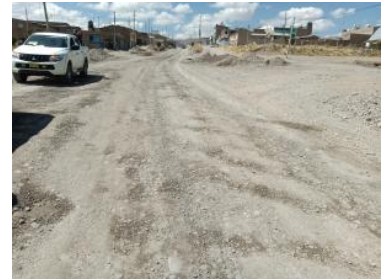
Se observo la vía en pésimas condiciones de transpirabilidad.

Durante el recorrido junto con los especialista de la supervisión ha observado que la vía requiere mantenimiento Km 125+000 hasta Km 127+000 en el tramo II Tintaya - Yauri.

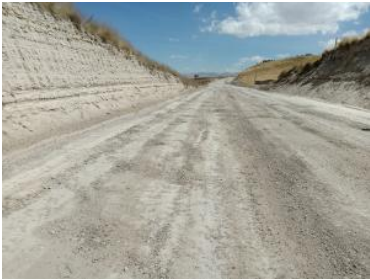
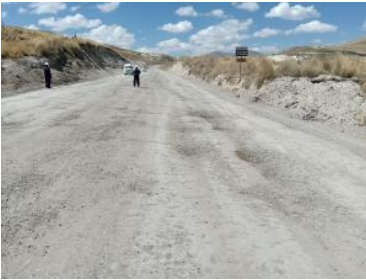
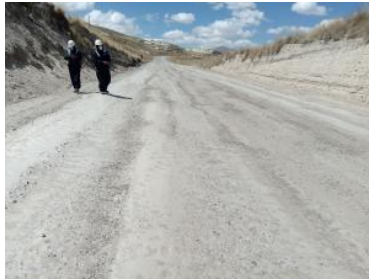
3

Actividades:
Se observa que la carretera requiere mantenimiento.

CDescripcion_____:
En el recorrido junto con los especialistas de la supervisión se observa que requiere mantenimiento de la vía Km127+700 hasta Km 132+000 en el tramo II Tintaya - Yauri.
