MINISTERIO DE TRANSPORTES Y COMUNICACIONES

BITACORA ELECTRÓNICA DE OBRA

Confir ma Bitaco ra:	Nro Inform e: 101	Fecha Informe: 24-08-2020	Nombre De La Obra: Carretera Patahuasi - Yauri - Sicuari, tramo: Negromayo- Yauri-San Genaro	Personal Encargado: R O M M E L C H A N C A RAMIREZ
---	-------------------------------------	-------------------------------------	--	--

Asunto:
informe N° 101

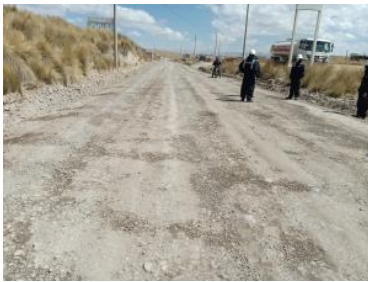
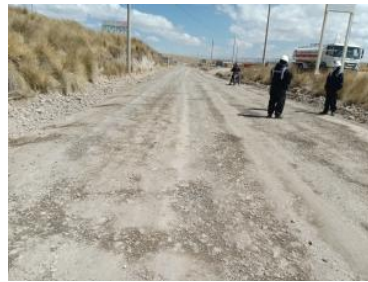
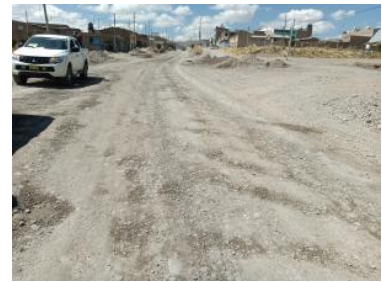
1

Se observo la vía en pésimas condiciones de transpirabilidad.

Durante el recorrido junto con los especialista de la supervisión ha observado que la vía requiere mantenimiento Km 125+000 hasta Km 127+000 en el tramo II Tintaya - Yauri.

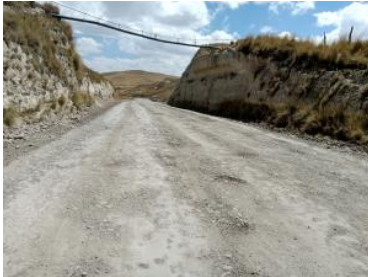
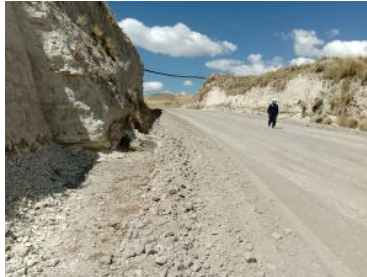
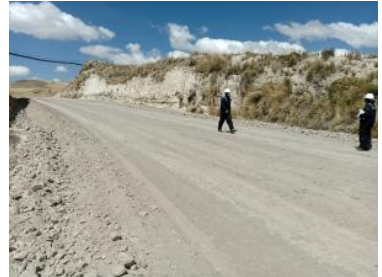
2

Actividades:
Se observo que falta ensanchamiento de la vía.

En el recorrido junto con los especialistas de la supervisión se observó falta ensanchar la vía Km 127+280 hasta Km 127+360 por el cruce aéreo de tubería que pasa en el corte cerrado, no se puede realizar el corte de talud porque la estructura de apoyo de la tubería se encuentra al borde de talud de la carretera.

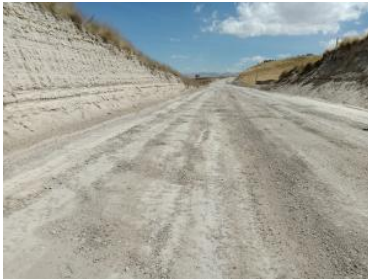
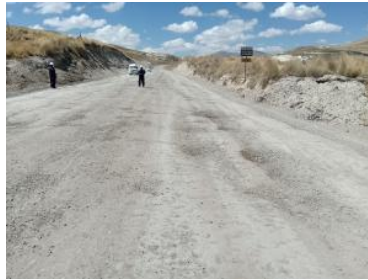
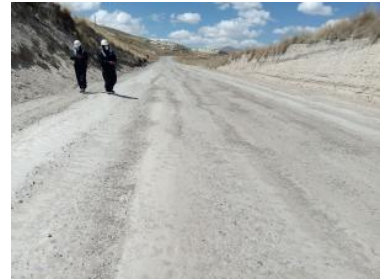
3

Se observa que la carretera requiere mantenimiento.

En el recorrido junto con los especialistas de la supervisión se observa que requiere mantenimiento de la vía Km127+700 hasta Km 132+000 en el tramo II Tintaya - Yauri.

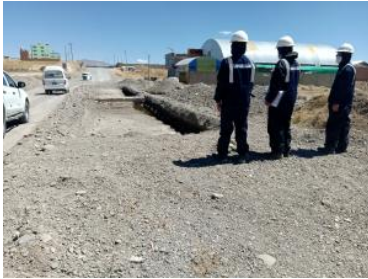
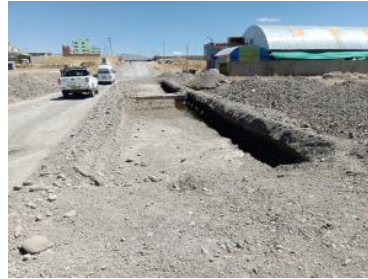
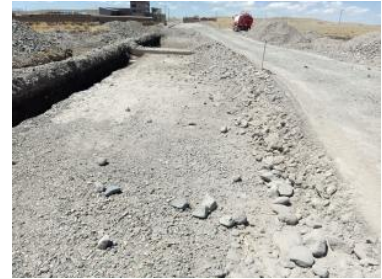
4

Se observa al badén que quedo en ejecución por la cuarentena.

en el recorrido junto con los especialistas de la supervisión se pudo notar que el badén en Km 136+545.50 se encuentra en etapa de excavación, la cual se debe priorizar cuando reinicie la obra, porque es un riesgo para los vehículos que pasan por el costado de la excavación.
