BITACORA ELECTRÓNICA DE OBRA

Confirma Bitacora: Si	Nro Informe: Report0019oyon2.pdf	Fecha Informe: 25-08-2020	Nombre De La Obra: Carretera Oyon- Ambo, Tramo II: Dv. Cerro de Pasco- Dv. Chacayan	Personal Encargado: BORIS WALTER AYLLÓN CARCELÉN
---------------------------------	--	-------------------------------------	---	---

OBRA: Mejoramiento de la Carretera OYON - AMBO TRAMO 2 DESVIO CERRO DE PASCO DESVIO CHACAYAN

TRAMO 2: Desde la progresiva Km. 181+000 a la progresiva Km. 230+000

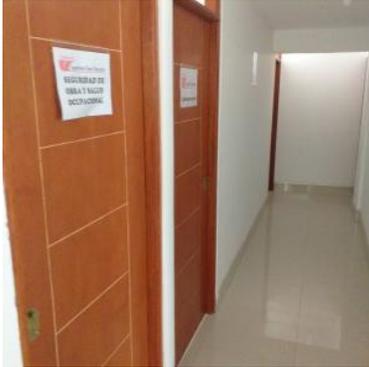
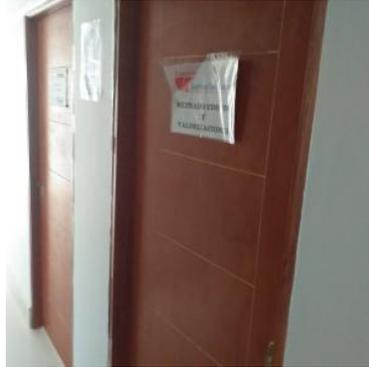
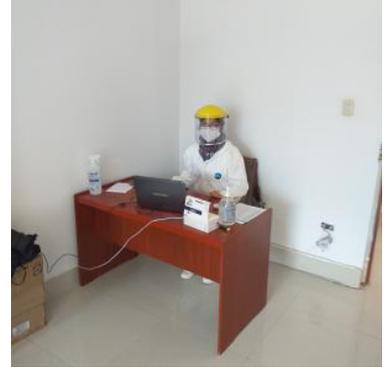
PROGRESIVA 214+500 (POBLADO DE YANAHUANCA)

VISITA A LA SUPERVISIÓN PARA LA TOMA DE FOTOS DEL CUADERNO DE OBRA Y VERIFICACION DE SUS RECURSOS. Se realizó visita en la mañana a la oficina de supervisión en busca del cuaderno de obra y en la tarde para la verificación de los recursos de personal y equipos de la Empresa de Supervisión.

En la progresiva KM. 214+500 dentro del poblado de YANAHUANCA en un piso No. 4 se ubica la oficina de la Supervisión, donde se visito en horas de la mañana en busca del cuaderno de obra para la toma de fotos, pero el cuaderno se ubicaba en la oficina del contratista, no logrando el alcance del mismo. Al final de la tarde se visito nuevamente para la verificación final del personal y equipós de la Supervisión. (al final de las labores) y se verificó el cumplimiento de los términos de referencia del contrato. En la entrada de la oficina de Supervisión existe un personal de salud como medida de protección contra el covid -19,encargado de desinfectar las manos, toma de temperatura y la entrega de una mascarilla nueva para tener acceso a las oficinas de la Supervisión.

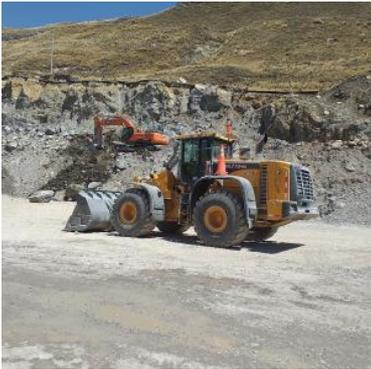
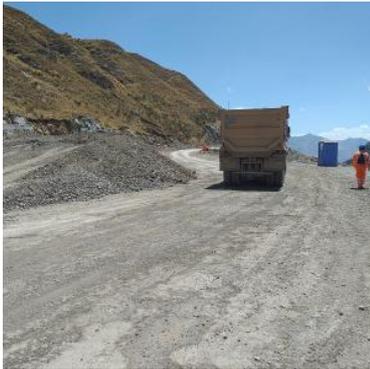
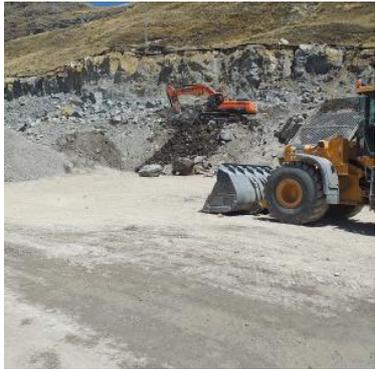
Actividades:
PRODUCCION DE ROCA LIMPIA EN LA CANTERA JUANITA: Visita de verificación de actividades en ejecución en la cantera Juanita

CDescripcion_____:
En la progresiva KM. 288+900 se ubica la Cantera Juanita donde se esta realizando la producción de roca limpia, donde el material es cargado y transportado hacia una Zaranda, luego el material roca limpia es cargada y transportada a la planta de Concreto donde se ubica la chancadora de rocas.(progresiva 188+130) EQUIPOS: 2 perforadora de rocas ROCK DRILL de 3 " de diámetro, 4 volquetes, 1 cargador frontal, 1 excavadora de oruga. PERSONAL: 1 ING. de minas especialista en producción, 2 especialistas en seguridad salud ocupacional, 4 obreros, 4 operadores, 4 choferes

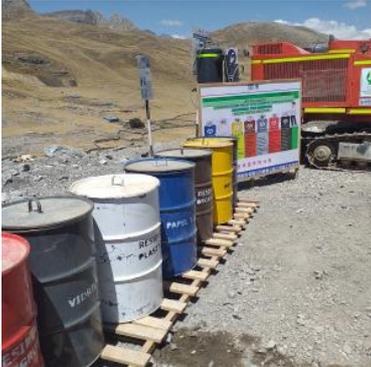
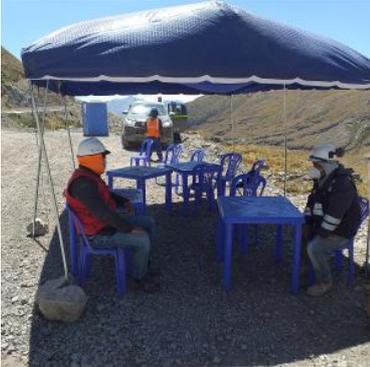
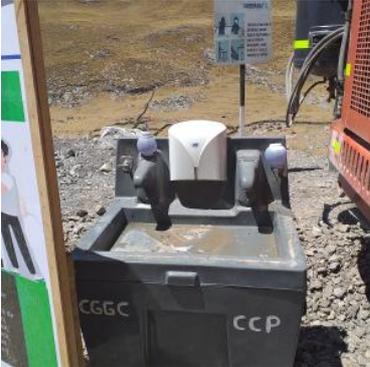
Actividades:
PROGRESIVA KM. 288+900
CUMPLIMIENTO DE LOS PROTOCOLOS ANTI COVID-19 :Instalación de toldos, comedores , lavaderos y depósitos de desechos sólidos en la zona de cantera Juanita.

CDescripcion _____:
En la progresiva KM. 288+900 en el lado derecho de la via en la Cantera Juanita, existe un área de alimentación y descanso, donde se cumple los protocolos de seguridad, prevención contra el COVID-19 , donde se tiene lavadero, toldo, mesas y sillas que sirven de comedor, sanitario provisional y depósitos de desechos sólidos, respetando el distanciamiento social a la hora del almuerzo (se sientan dos por mesa). Se entrevistó al especialista en SST donde expresó que el Campamento de la Contratista se ubica en Lucmapampa en el Km. 219+650 donde acampan 150 personas generalmente personal de campo, Los especialistas y personal sub-contratistas se alojan en el Hotel La Casona, Hotel Yamaha, Edificio Primavera, Hospedaje Medina y Otros. todos alojados en zonas cercanas y en el Poblado de Yanahuanca, donde la alimentación es preparado por el restaurant La Casona , Hospedaje Medina y el Restaurant Roque parda. donde la comida es repartida a cada uno, en sus frentes de trabajo.

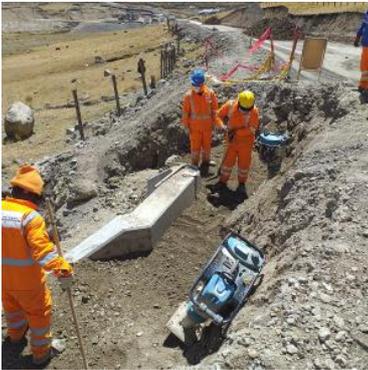
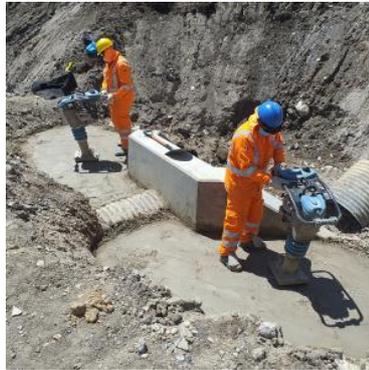
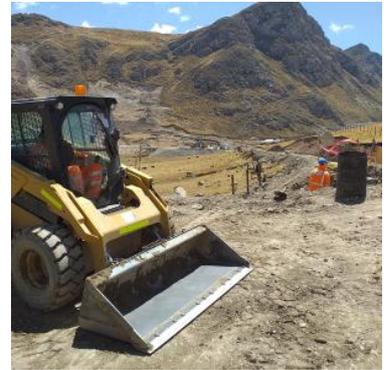
PROGRESIVA : km. 187+135

600.0 OBRAS DE ARTE Y DRENAJE: Partida: 605.A RELLENO PARA ESTRUCTURA:
Se realiza la compactación de rellenos en las zonas de alcantarillas.

En la progresiva KM. 187+135 Se realiza la compactación de rellenos en zonas de cabezales de alcantarilla (en ambos lados) personal: 1 capataz, 1 operador, 6 obreros, 2 vigías, se utiliza : 4 equipos vibroapisonador, 1 mini cargador.

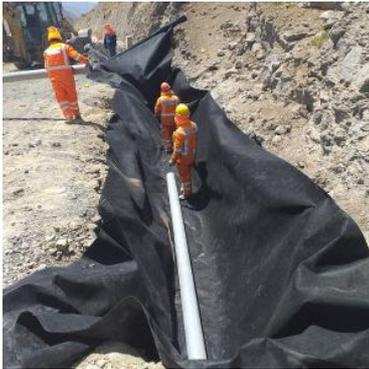
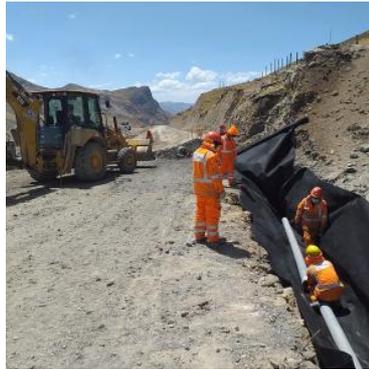
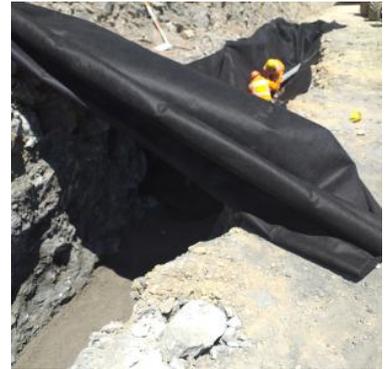
PROGRESIVA KM. 185+110 A KM. 185+135

600.0 OBRAS DE ARTE Y DRENAJE; Partida. 601. EXCAVACIÓN NO CLASIFICADA PARA ESTRUCTURAS, Partida 625.A1 SUBDRENAJE TIPO 2, Partida : 649.E TUBERIA RIGIDA PERFORADA (6") , Partida: 650.H GEOTEXTIL NO TEJIDO CLASE 2 : Se realiza la construcción de subdrenaje

En la progresiva Km. 185+110 a 185+ 135 Se realiza la excavación, colocación de manto geotextil tipo 2 y colocación de tubería de pvc de 6" para la construcción de subdrenaje. participan 1 capataz, 4 obreros, 2 vigias, 1 operador, el equipo utilizado es una retroexcavadora.

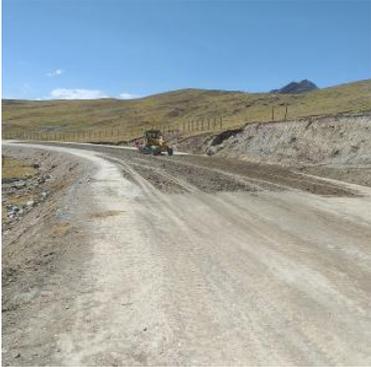
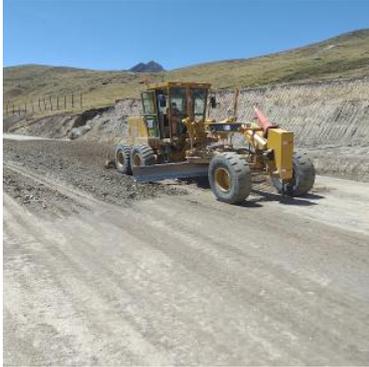
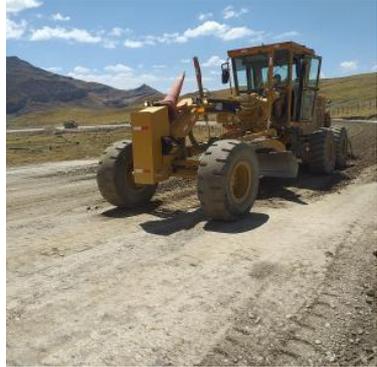
Actividades:
PROGRESIVAS 184+900 A 185+000
200,0 MOVIMIENTO DE TIERRAS, Partida: 210.A CONFORMACIÓN DE TERRAPLENES

CDescripcion_____:
En la progresiva KM. 184+900 a 185+000 Se realiza la conformación de terraplén donde se coloca la primera capa de la corona del terraplén. Se utiliza 1 motoniveladora, 2 vibrocompactadoras, 1 camión Cisterna, 12 volquetes., PERSONAL: 1 capataz, 6 obreros, 2 vigias, 3 operadores, 13 choferes

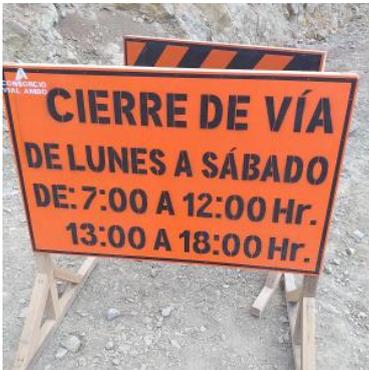
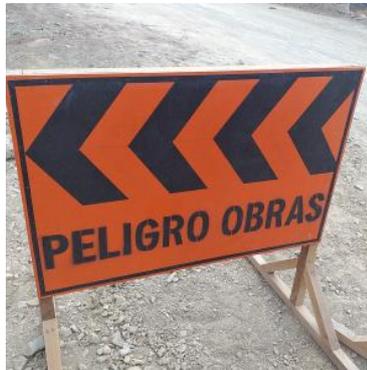
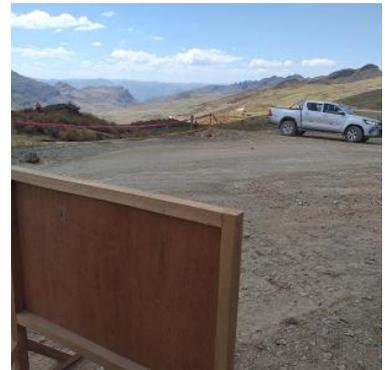
Crítico

SE MANTIENE EL CIERRE TOTAL DE LA VIA EN LA PROGRESIVA KM. 180+990 (TRAMO 1)

En la progresiva KM. 180+990 la Empresa Contratista CONSORCIO VIAL AMBO de la Via Oyon- Ambo TRAMO 1 , Continua con el cierre de vía, sin participación previa a las comunidades, sin estar realizando ninguna actividad en esta zona (Esta empresa esta realizando actividades en el Km. 169+000 y esta cerrando la vía en el km. 180+990), ocasionando PROBLEMAS SOCIALES puesto que paraliza las actividades normales de los pobladores y paraliza las actividades de transporte de material de eliminación del Contratista CONSORCIO CARRETERO DEL PERU que trabaja en el TRAMO 2 y realiza transporte hacia los DME ubicados en el TRAMO 1 (DE ACUERDO AL EXPEDIENTE TECNICO). Este cierre esta ocasionando retrasos a los trabajos que se realizan en el tramo 2, obligando a trabajar solo en horas nocturnas, Se requiere la urgente la intervención de PROVIAS NACIONAL para que le participe a la empresa CONSORCIO VIAL AMBO de la Via Oyon- Ambo TRAMO 1, el retiro del cierre de paso puesto que entre las empresas no hay acuerdo ni conciliación.
