BITACORA ELECTRÓNICA DE OBRA

Confirma Bitacora: Si	Nro Informe: Report0020oyon2.pdf	Fecha Informe: 26-08-2020	Nombre De La Obra: Carretera Oyon- Ambo, Tramo II: Dv. Cerro de Pasco- Dv. Chacayan	Personal Encargado: BORIS WALTER AYLLÓN CARCELÉN
---------------------------------	--	-------------------------------------	---	---

OBRA: Mejoramiento de la Carretera OYON - AMBO TRAMO 2 DESVIO CERRO DE PASCO DESVIO CHACAYAN

TRAMO 2: Desde la progresiva Km. 181+000 a la progresiva Km. 230+000

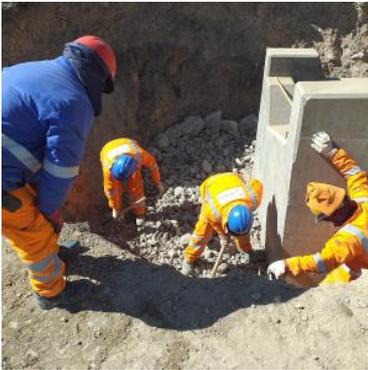
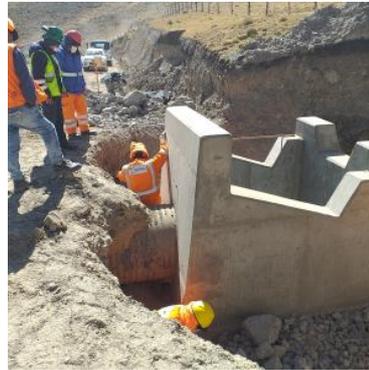
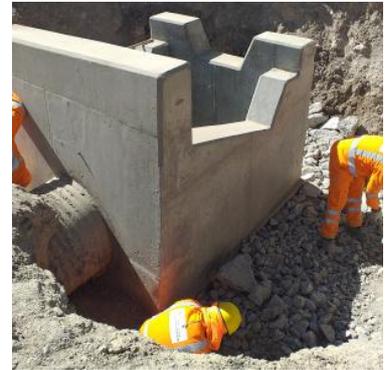
PROGRESIVA KM. 186+800

600.0 OBRAS DE ARTE Y DRENAJE; 605.A1 RELLENO PARA ESTRUCTURAS CON MATERIAL PROPIO: Se realiza el relleno con material propio, en zona de acabezales de alcantarilla

En la progresiva KM. 186+800 se realiza relleno con material propio en las zonas de cabezales de alcantarilla. participan 1 capataz, 5 obreros , 2 vigias.

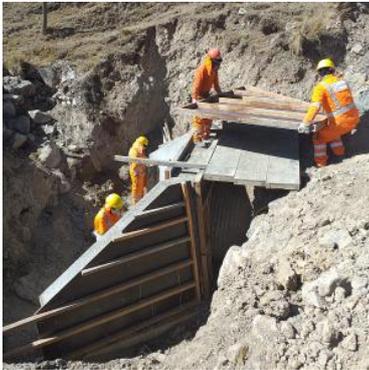
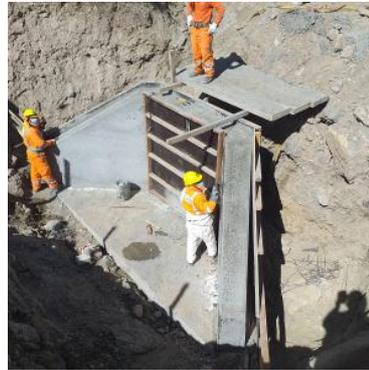
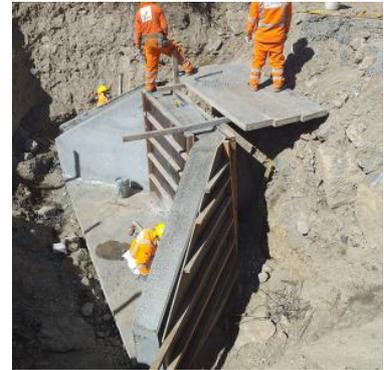
PROGRESIVA KM. 186+579.50

600.0 OBRAS DE ARTE ; Partida 612.A ENCOFRADO Y DESENCOFRADO PARA OBRAS DE ARTE : Se realiza el desencofrado de cabezal derecho

En la progresiva Km. 186+579.5 se realiza el desencofrado de cabezal de concreto en el margen derecho de la vía de una alcantarilla TMC de 60" . Utilizan herramientas menores y trabajan 1 capataz y cuatro obreros.

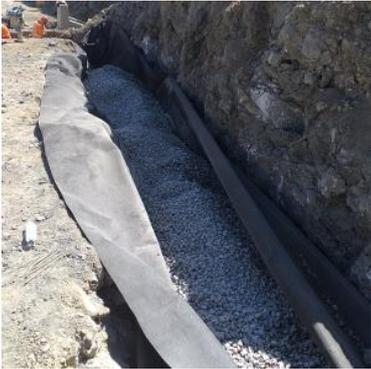
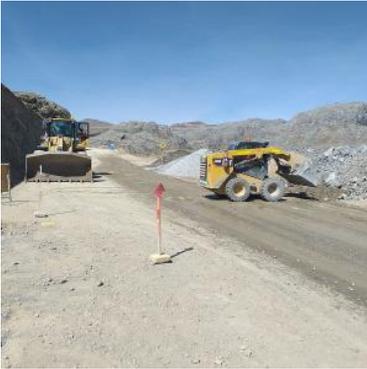
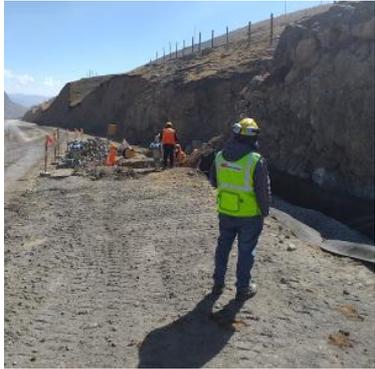
Actividades:
PROGRESIVA KM. 185+710 A KM. 185+750
600.0 OBRAS DE ARTE Y DRENAJE; Partida 605.B MATERIAL FILTRANTE: Se realiza la colocación de material filtrante para la construcción del subdrén

CDescripcion _____:
En la progresiva Km. 185+710 a Km.185+735 se realiza la construcción de subdren, donde ya se colocó el manto geotextil, la tubería perforada de 6" y ahora se procede a la colocación de material filtrante y se cierra y cose el manto geotextil. utilizan: 1 mini cargador, participan 1 capataz, 1 operador, 4 obreros, 2 vigías. Se observa la presencia de un 1 técnico de la Supervisión, verificando las actividades realizadas.

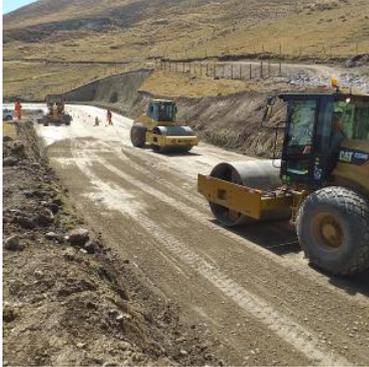
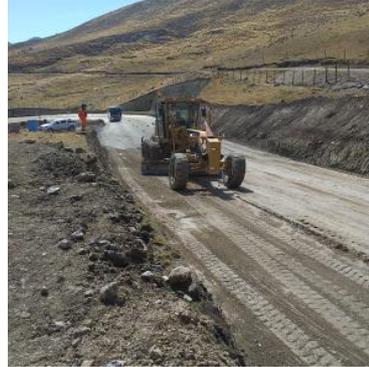
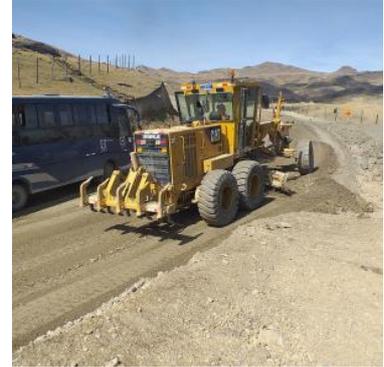
PROGRESIVAS Km. 185 +500 a Km.185+ 700

200.0 MOVIMIENTO DE TIERRAS, Partida 210.A CONFORMACIÓN DE TERRAPLÉN:

Se realiza la conformación del terraplén a nivel de cuerpo.

En la progresiva KM. 185+500 a 185+700 se realiza la conformación del terraplén a nivel de cuerpo, Se utiliza 2 vibrocompactadoras, 1 motoniveladora, 1 Camión Cisterna , 12 volquetes, el PERSONAL: 1 capataz, 1 especialista en producción, 4 obreros, 2 vigías, 3 operadores, 13 choferes.

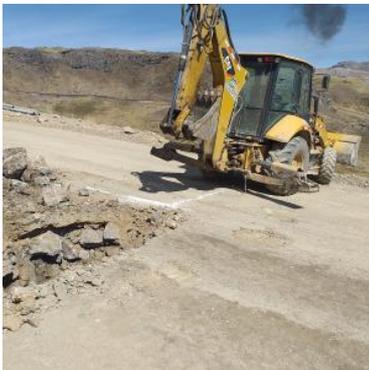
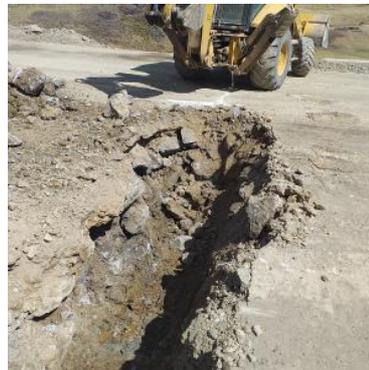
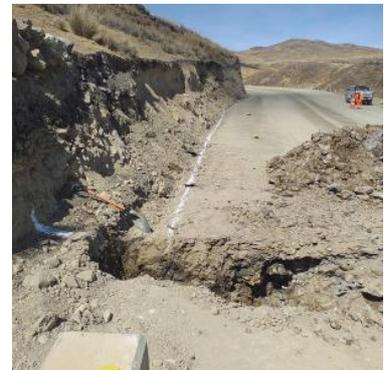
PROGRESIVA KM. 183+030 A KM. 183+080

600.0 OBRAS DE ARTE Y DRENAJE: Partida: 601.A EXCAVACIÓN NO CLASIFICADA PARA ESTRUCTURA: Se realiza la excavación para la construcción de subdren

En la progresiva Km. 183+030 a 183+080 se realiza la excavación en un borde de la vía para la construcción de subdren y su descarga, Se utiliza 1 retroexcavadora, 1 capataz, 4 obreros , 2 vigías.

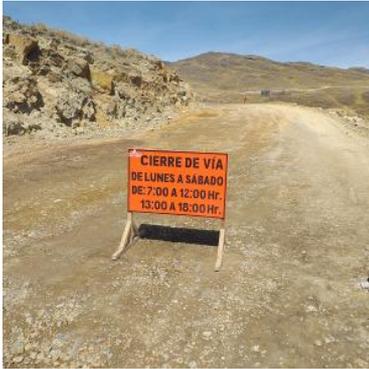
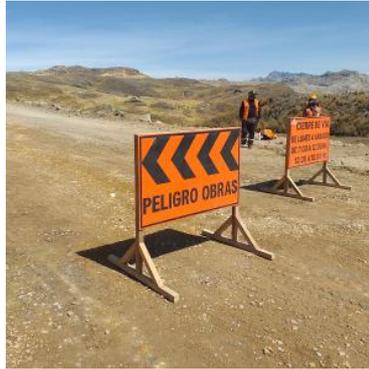
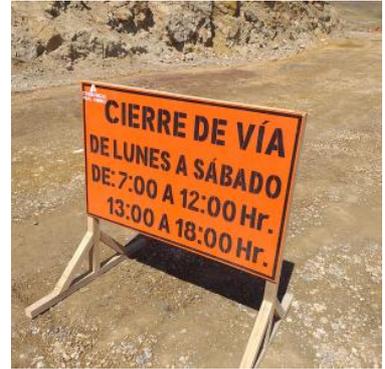
El cierre de la vía OYON -AMBO TRAMO 1 en la progresiva 180+990 está ocasionando PROBLEMAS SOCIALES y paralización de actividades de transporte de material de eliminación, en horas DIURNAS, a la empresa CONSORCIO CARRETERO DEL PERU hacia los DME's ubicados dentro del tramo 1 (progresivas KM. 175+540 y KM, 169+580). solo se realizan

PROGRESIVA Km. 180+990
 CONTINUA EL CIERRE TOTAL DE VIA (TRAMO 1) : Continua la empresa ejecutora del tramo 1 realizando cierre total en el tramo 1

En la progresiva KM. 180+990 la empresa Consorcio Vial Ambo, continua con el cierre de la vía , sin permitir el pase de los volquetes de la empresa CONSORCIO CARRETERO DEL PERU , quien trabaja en el tramo 2 , impidiendo el transporte de material de eliminación hacia los DME 's ubicados en las progresivas 169+540 y 175+580 (tramo 1)

Se recomienda la coordinación entre las empresas Contratistas y Supervisión que trabajan en la Via Oyon- Ambo del TRAMO 1, TRAMO 2 Y TRAMO 3 para que no se generen retrasos por cierres de vías sin previo aviso, en los tramos 1, 2 y 3.

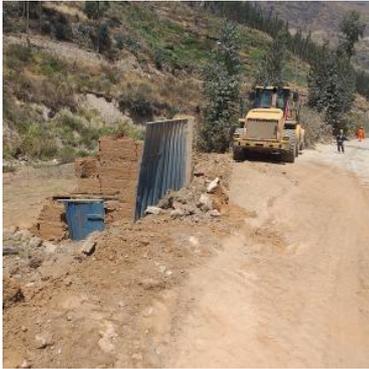
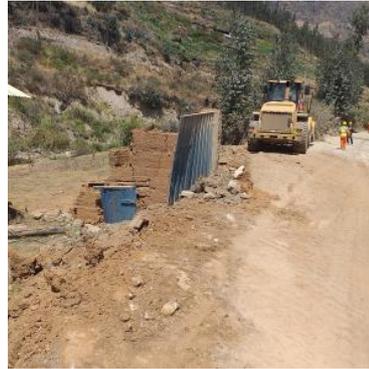
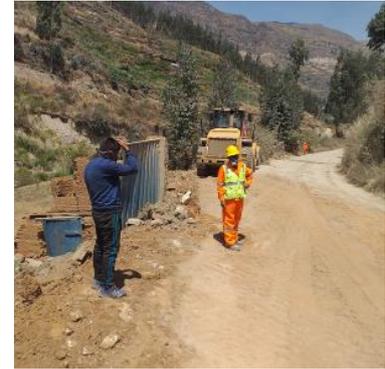
PROGRESIVA KM. 217 +450

200.0 MOVIMIENTO DE TIERRAS, Partida 201 DESBROCE Y LIMPIEZA EN ZONAS NO BOSCOSAS: Se realiza la limpieza , desbroce y demolición de predios en zonas donde pasa el trazo de vía proyectado.

En la progresiva KM. 217+450 en el sector Lucmapampa (salida de Yanahuanca) se realiza la limpieza , desbroce y demolición de predios de adobe donde pasa el trazo de vía proyectado. Se utiliza un Cargador frontal, trabajan en este frente de trabajo: 1 capataz, 1 ing. de producción, 4 obreros, 2 vigias.

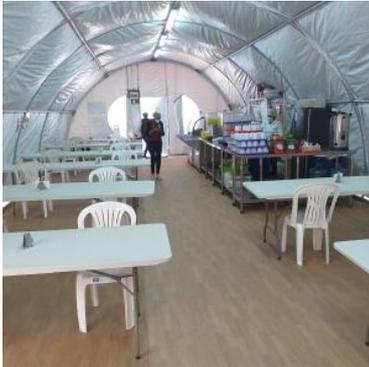
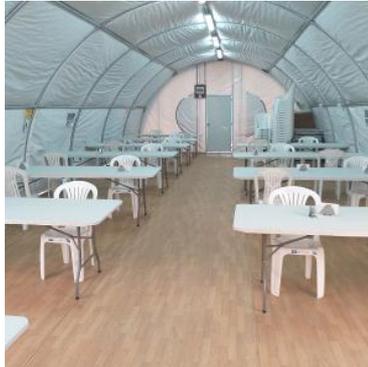
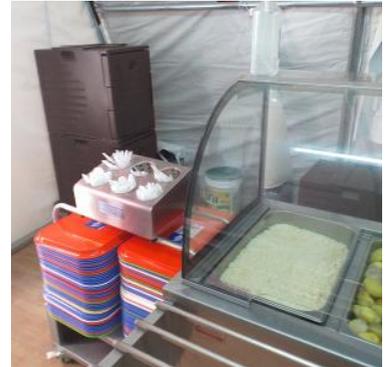
PROGRESIVA K. 219+650 (EXISTE UNA ENTRADA EN EL MARGEN DERECHO DE LA VIALIDAD)

VERIFICACION DE RECURSOS DE LA CONTRATISTA: Se realizó la visita de verificación de los recursos utilizados por la contratista, y los cumplimientos de los protocolos anti covid-19 en el área de Comedores.

En la progresiva KM. 219 +650 de la vía existe un acceso por el margen derecho, donde se accede a la planta de Concreto No. 2 de la Contratista y mas adelante esta los campamentos donde existen comedores, dormitorios, baños y duchas para los trabajadores de la obra. Se realizó primero la verificación en el área de comedores ,donde se observa que tienen un campamentos provisionales, con mesas y sillas (Son dos áreas) que sirven de comedor para la alimentación hasta 160 trabajadores, las comidas son preparadas en un restaurante externo y la misma es transportada en cavas con el fin de preservar caliente los alimentos, donde en estos campamentos provisionales , desayunan, almuerzan y cenan los trabajadores, en grupo de 60 personas sentados respetando la distancia social , una vez van terminando van entrando los siguientes, hasta completar los 160 trabajadores que trabajan en la vía. Aparte de esto, en el Poblado de Yanahuanca, están los empleados y personal especialista alojados en hoteles y edificios completos alquilados, donde le suministran su alimentación por medio de diferentes restaurantes de la zona que tienen contrato con la Empresa Contratista.

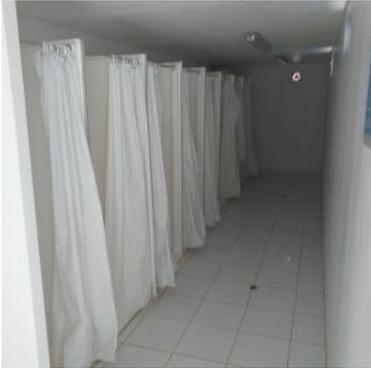
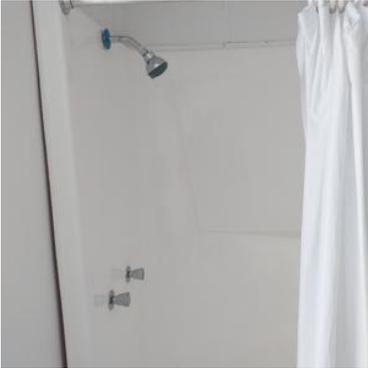
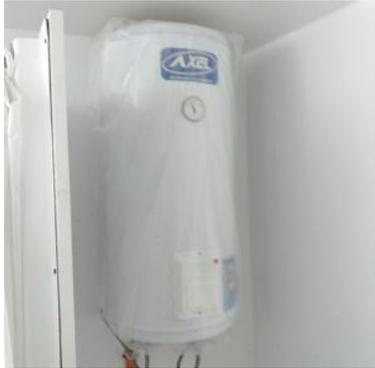
PROGRESIVA K. 219+650 (EXISTE UNA ENTRADA EN EL MARGEN DERECHO DE LA VIALIDAD)
VERIFICACION DE RECURSOS DE LA CONTRATISTA: Se realizó la visita de verificación de los recursos utilizados por la contratista, y los cumplimientos de los protocolos anti covid-19 en el área de Baños y duchas

En la progresiva KM. 219 +650 de la vía existe un acceso por el margen derecho, donde se accede a la planta de Concreto No. 2 de la Contratista y mas adelante esta los campamentos donde existen comedores, dormitorios, baños y duchas para los trabajadores de la obra. Se realizó la verificación en el área de baños y duchas, donde se observa que tienen baños permanentes y área baños removibles (container) y baños provisionales de plastico en planta. Existen áreas de duchas para 20 personas cada una (tipo container) donde se pueden duchar con agua caliente, antes o una vez culminada la jornada de trabajo.

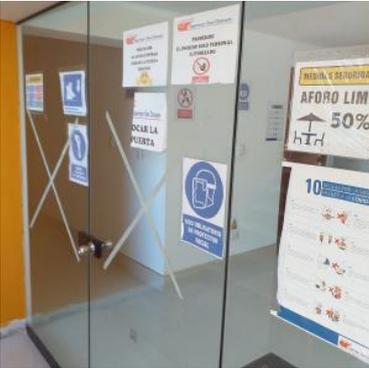
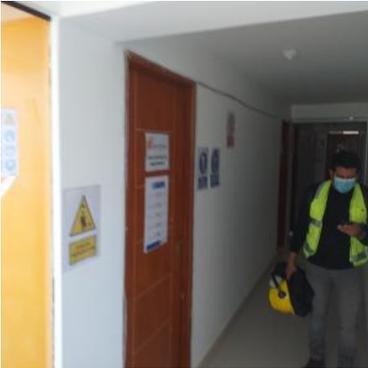
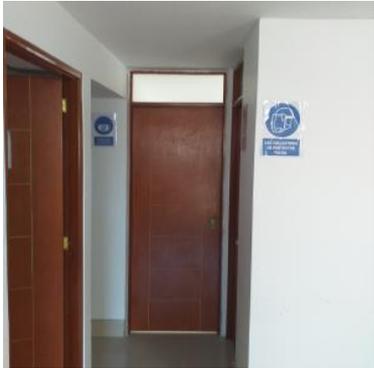
Actividades:
PROGRESIVA KM. 214+500
VISITA A OFICINA DE SUPERVISIÓN : Visita a la oficina de la Supervisión para la toma de fotografía del cuaderno de obra

CDescripcion _____ :
Se realiza la 2da visita a las Oficinas de la Empresa de Supervisión y no se logra el acceso al cuaderno de obra. (Esta en manos de la Empresa contratista)

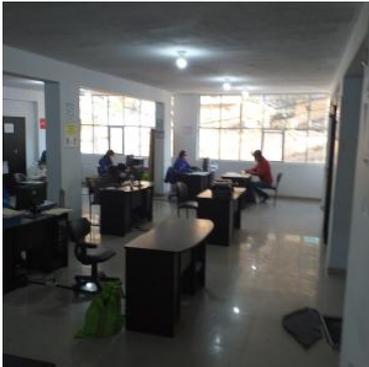
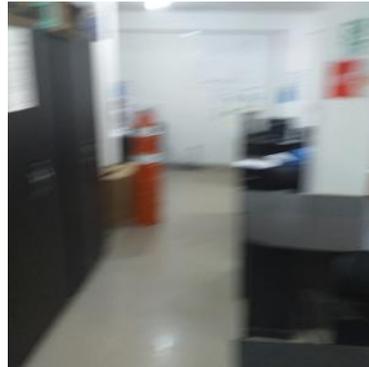
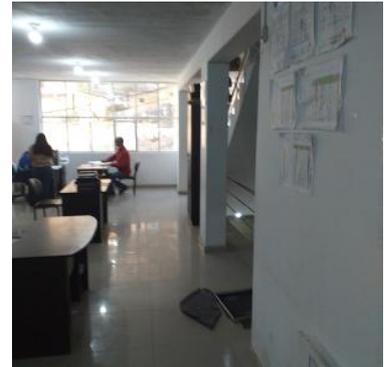
PROGRESIVA 214+400 (aproximado)

VERIFICACIÓN DE RECURSOS DE LA CONTRATISTA: Se realizo la visita de verificación del personal contractual de contratista en sus oficinas y la búsqueda del cuaderno de obra.

En la progresiva 214+400 en la ciudad de Yanahuanca se ubica las oficinas de la Empresa Contratista, en un edificio de 4 pisos, se realizo la visita de verificación del personal contractual donde se verifico que CUMPLEN con el contrato. Se solicitó acceso al cuaderno de obra y el Ingeniero residente se comprometio a entregar para el día de mañana, porque lo estaba utilizando.
