BITACORA ELECTRÓNICA DE OBRA

REGISTRO DE LA BITACORA Y FOTO DEL CUADERNO DE OBRA

Confir ma Bitaco ra:	Nro Inform e: 104	Fecha Informe: 27-08-2020	Nombre De La Obra: Carretera Patahuasi - Yauri - Sicuari, tramo: Negromayo- Yauri-San Genaro	Personal Encargado: R O M M E L C H A N C A RAMIREZ
-------------------------------	----------------------------	------------------------------	---	---

Informe N° 104

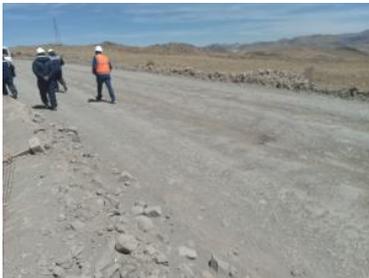
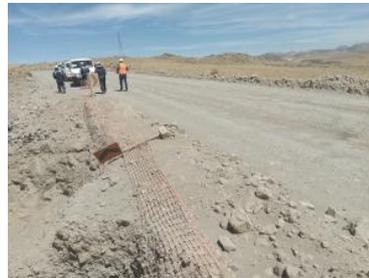
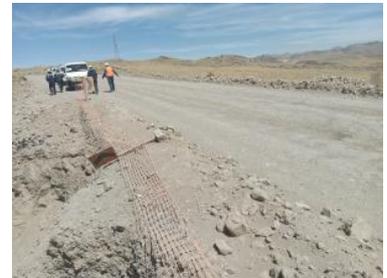
1

Se observo los trabajos pendientes en la alcantarilla Km 73+000 hasta 76+000 en el tramo I Negromayo - Tintaya.

En el recorrido junto con los especialista de la supervisión y el residente de obra verificaron las condiciones y los trabajos pendientes en las obras de arte como las alcantarillas.

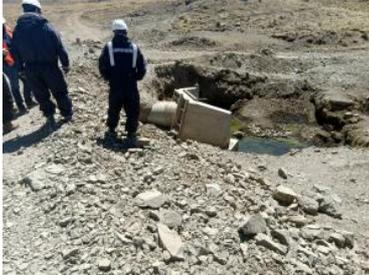
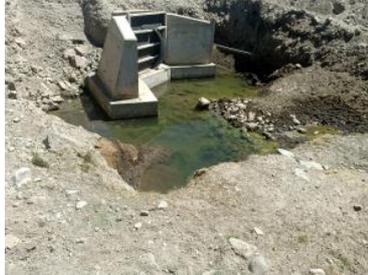
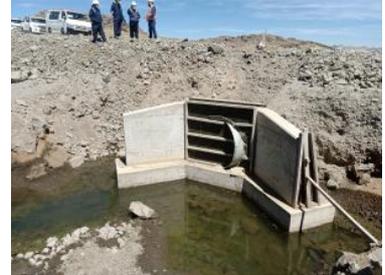
2

Se observa el trabajo pendiente y las condiciones del terreno donde la alcantarilla Km 77+493.32 en el tramo I Negromayo - Tintaya.

En el recorrido junto con los especialistas de la supervisión y el residente de obra se observa los trabajos pendientes y el terreno bofedal que se presenta en el ingreso de la alcantarilla, para realizar el procedimiento adecuado al momento de continuar con los trabajos.

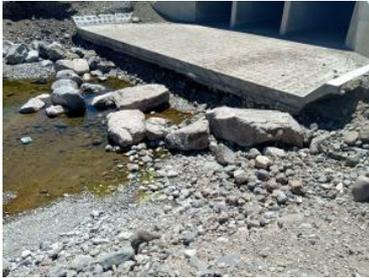
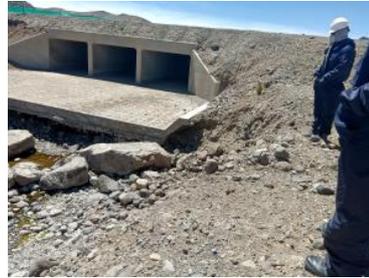
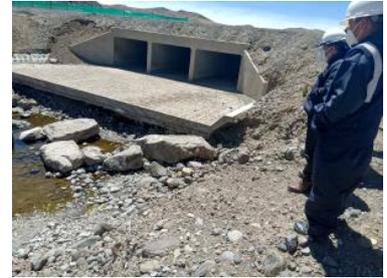
3

Se observa las condiciones del puente Challuta Km 83+840 en el tramo I Negromayo - Tintaya.

En el recorrido junto con los especialistas y el residente de obra se observa las condiciones en que se encuentra el emboquillado de la salida del puente Challuta y la protección adecuada para evitar la socavación.

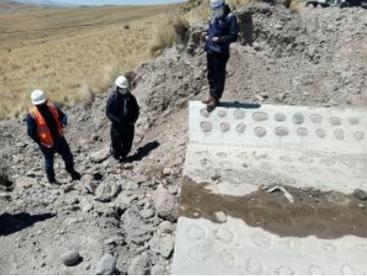
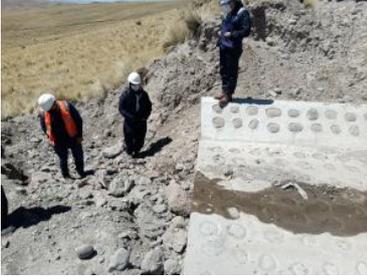
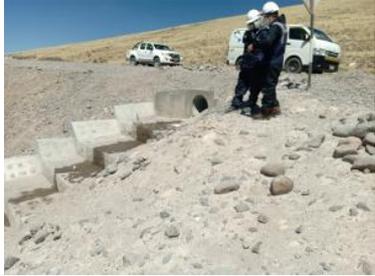
4

Actividades:
Se observa las condiciones en que se encuentra las obras de arte entre Km 96+000 hasta Km 100+000 en el tramo I Negromayo - Tintaya.

CDescripcion_____:
En el recorrido junto con los especialistas de la supervisión y el residente e obra se observa las condiciones en que se encuentran las obras de arte y los trabajos necesarios que se deben realizar para su funcionalidad.
