# BITACORA ELECTRÓNICA DE OBRA

**Confirma Bitacora:** Si  
**Nro Informe:** 051  
**Fecha Informe:** 27-08-2020  
**Nombre De La Obra:** Carretera Moquegua - Omate - Arequipa Tramo: Il km. 35 al km. 153.50  
**Personal Encargado:** CUTIPA MONZON NESTOR ARNULFO

**Asunto:**  
 REPORTE DEL JUEVES 27 DE AGOSTO DEL 2020

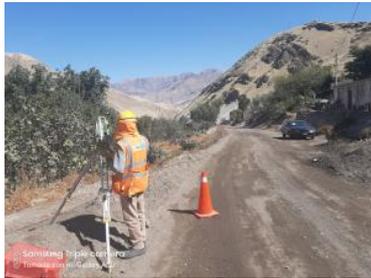
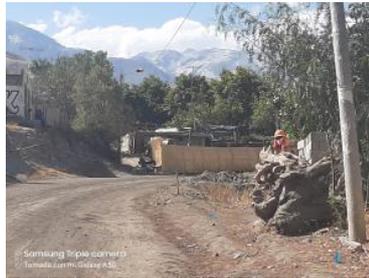
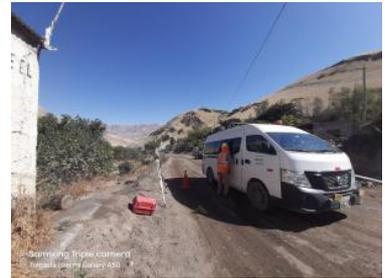
1

UBICACIÓN KM 93+150

TOPOGRAFÍA : REPLANTEO DE MEJORAMIENTO Y BANQUETAS

PERSONAL UTILIZADO : 01 JEFE DE GRUPO, 03 AYUDANTES PEÓN  
MAQUINARIA Y EQUIPO : 01 ESTACIÓN TOTAL

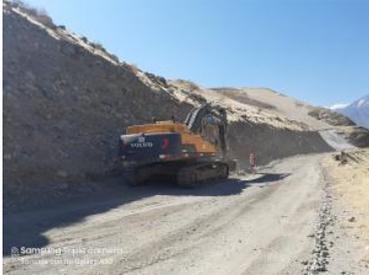
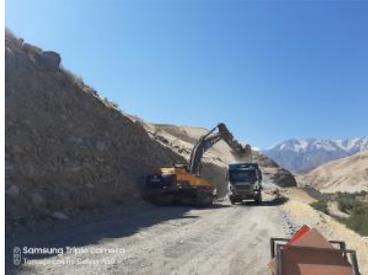
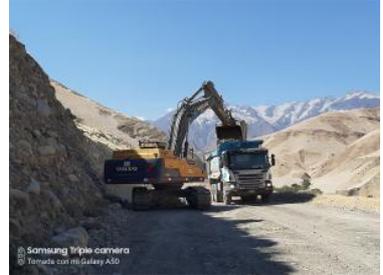
**Actividades:**  
UBICACIÓN KM 91+860 MEJORAMIENTO DE SUB RASANTE  
200 MOVIMIENTO DE TIERRAS  
207.A MEJORAMIENTO DE SUELOS CON MATERIAL DE CANTERA

2 **PERSONAL UTILIZADO (PISO) :** 01 JEFE GRUPO, 02 PEONES VIGÍA, 01 PEÓN AYUDANTE  
**MAQUINARIA Y EQUIPO :** 01 EXCAVADORA, 01 CAMIÓN CISTERNA

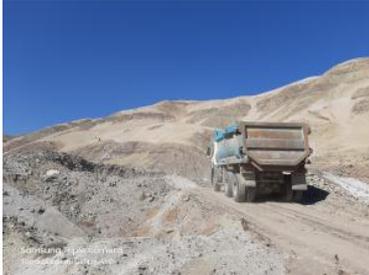
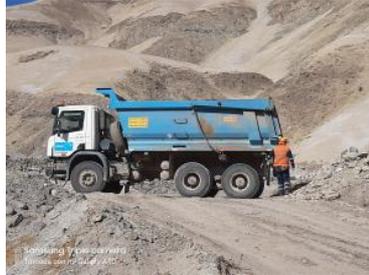
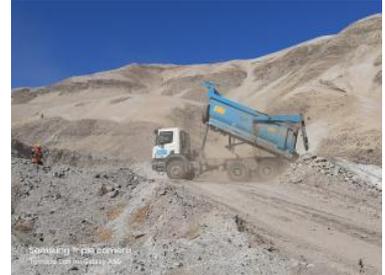
3

DME KM 91+200 L.I.

700.C TRANSPORTE DE MATERIALES EXCEDENTES PARA DISTANCIAS ENTRE 120 m Y 1000 m

PERSONAL UTILIZADO (PISO) : 01 PEÓN CUADRADOR  
MAQUINARIA Y EQUIPO 02 VOLQUETES

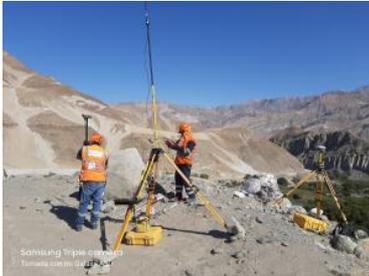
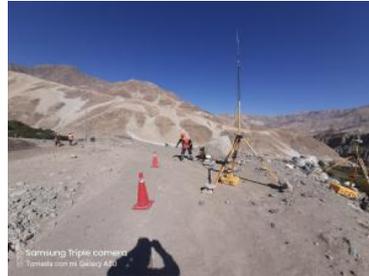
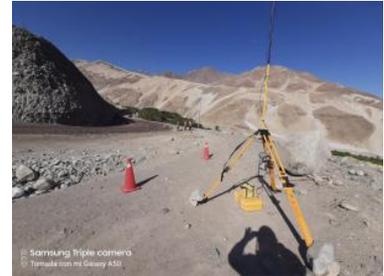
4

UBICACIÓN KM 90+580

TRAZO Y REPLANTEO DE BUZONES PAO 09

PERSONAL UTILIZADO : 01 JEFE DE GRUPO, 03 PEONES AYUDANTES  
MAQUINARIA Y EQUIPO : 01 GPS DIFERENCIAL.

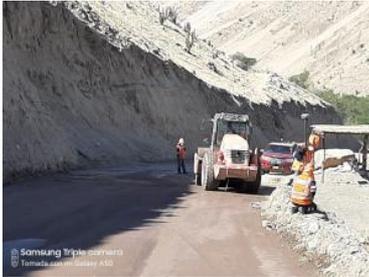
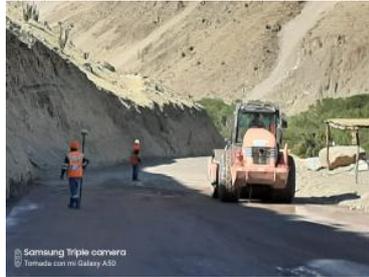
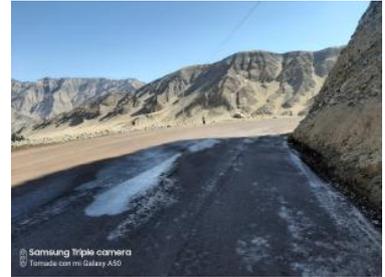
5

**Actividades:**  
MEJORAMIENTO DE S.R. KM 90+370 AL KM 90+560 P/C E=0.40 M  
200 MOVIMIENTO DE TIERRAS  
207.A MEJORAMIENTO DE SUELOS CON MATERIAL DE CANTERA

PERSONAL UTILIZADO (PISO) : 01 JEFE GRUPO, 02 PEONES VIGÍA, 01 PEÓN AYUDANTE  
MAQUINARIA Y EQUIPO 01 MOTONIVELADORA, 01 CAMIÓN CISTERNA, 01 RODILLO, 04 VOLQUETES

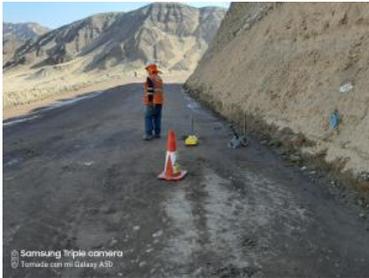
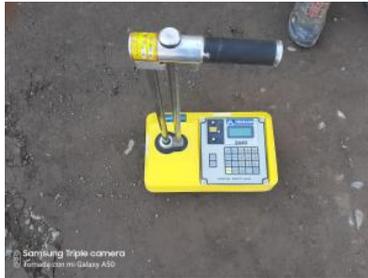
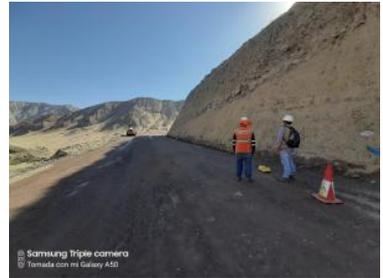
6

UBICACIÓN EN EL KM 90+480 CONTROL DE CALIDAD CON DENSIMETRO NUCLEAR

200 MOVIMIENTO DE TIERRAS  
207.A MEJORAMIENTO DE SUELOS CON MATERIAL DE CANTERA

PERSONAL UTILIZADO (PISO) : 01 TÉCNICO DENSIDAD, 01 PEÓN AYUDANTE  
MAQUINARIA Y EQUIPO : 01 DENSIMETRO NUCLEAR, 01 CAMIONETA

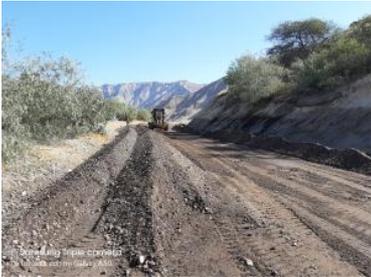
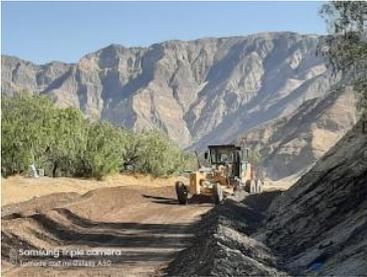
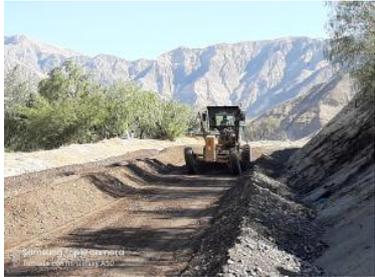
**Actividades:**  
UBICACIÓN EN EL KM 90+280 AL KM 90+340 MEJ. S.R P.C. E=0.80 M

200 MOVIMIENTO DE TIERRAS  
207.A MEJORAMIENTO DE SUELOS CON MATERIAL DE CANTERA  
(CANTERA PACHAS KM 69+400)

7 PERSONAL UTILIZADO (PISO) : 01 JEFE GRUPO, 02 PEONES VIGÍA  
MAQUINARIA Y EQUIPO 01 MOTONIVELADORA, 01 CAMIÓN CISTERNA, 01  
RODILLO

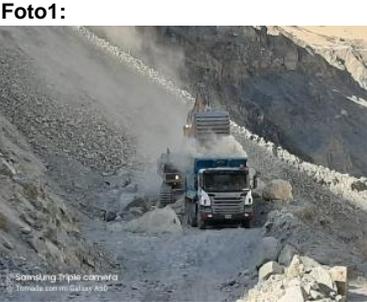
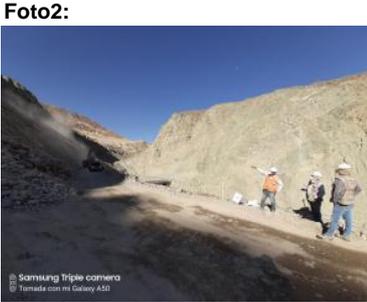
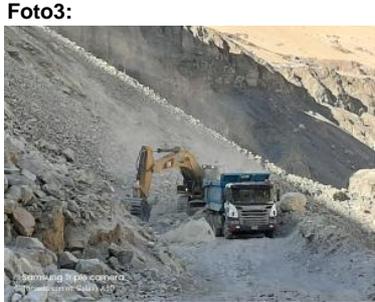
8

**Actividades:**  
UBICACIÓN KM 75+960 - PUENTE EL CHORRO - MARGEN DERECHO  
200 MOVIMIENTO DE TIERRAS  
202.B3 EXCAVACIÓN EN MATERIAL SUELTO

**CDescripcion \_\_\_\_\_:**  
PERSONAL UTILIZADO : 01 JEFE DE GRUPO, 02 PEÓN VIGÍA, 01 PEÓN AYUDANTE, 01 PEÓN CUADRADOR.  
MAQUINARIA Y EQUIPO: 12 VOLQUETES, 01 EXCAVADORA, 01 TRACTOR, 01 BUS TRASLADO PERSONAL
