BITACORA ELECTRÓNICA DE OBRA

Confirma Bitacora: Si	Nro Informe: Report0021oyon2.pdf	Fecha Informe: 27-08-2020	Nombre De La Obra: Carretera Oyon- Ambo, Tramo II: Dv. Cerro de Pasco- Dv. Chacayan	Personal Encargado: BORIS WALTER AYLLÓN CARCELÉN
---------------------------------	--------------------------------------------	-------------------------------------	-----------------------------------------------------------------------------------------------	------------------------------------------------------------

Panel Fotográfico de la Bitacora de Obras

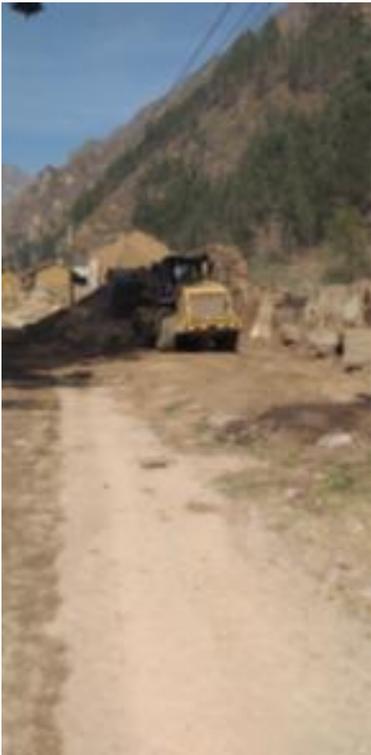
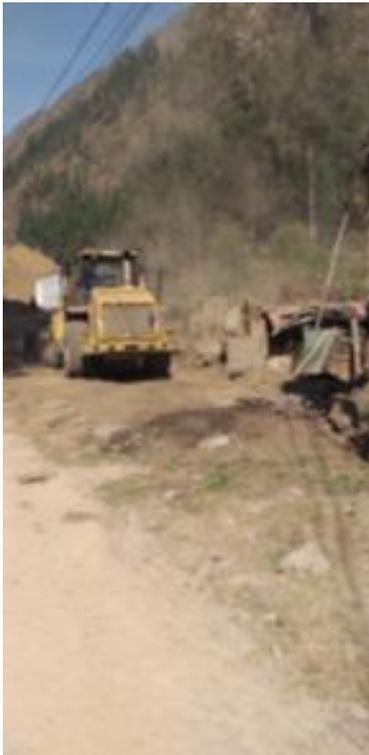
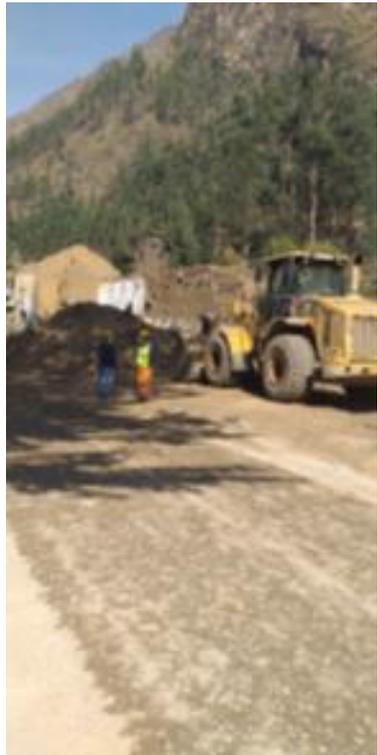
Actividades:
PROGRESIVA KM. 211+400
DEMOLICION DE CASAS DE ADOBE, Se realiza la demolición de casas en zonas de derecho de vía.

CDescripcion_____:
En la progresiva KM. 211+400 se esta realizando la demolición de casa de adobe que están dentro del trazo de la vía. Se utiliza un equipo cargador Frontal , participan 1 caporal, 1 ingeniera de producción, 1 operador, 2 obreros.

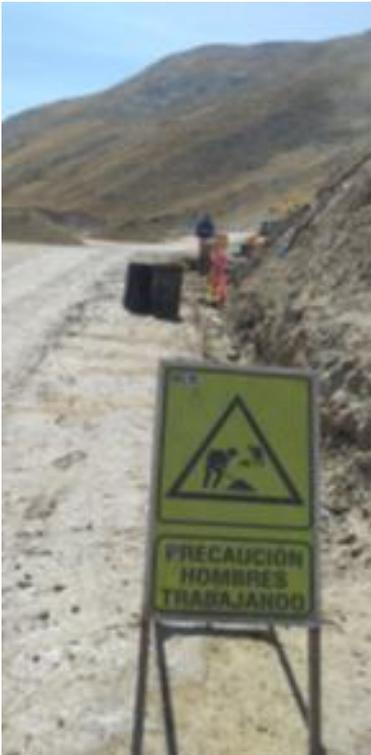
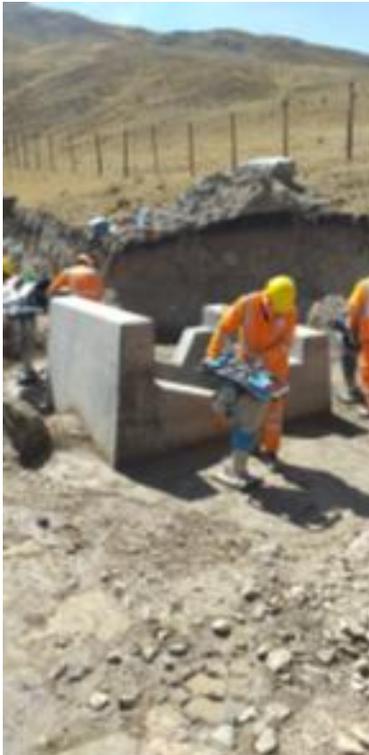
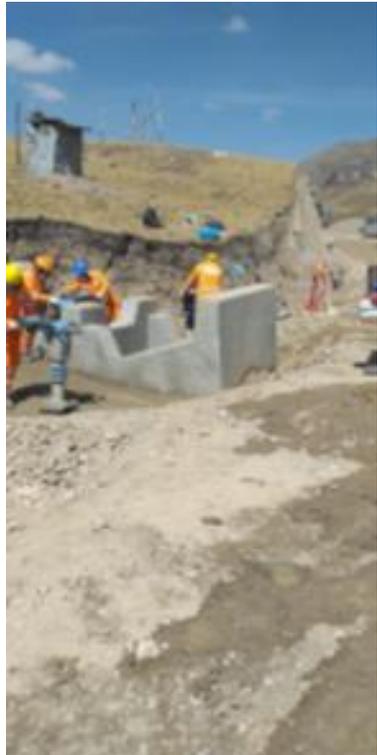
Actividades:
PROGRESIVA KM. 186+800
600.0 OBRAS DE ARTE Y DRENAJE; 605.A RELLENO PARA ESTRUCTURA : Se realiza un relleno en zona de cabezales de alcantarilla

CDescripcion _____:
En la progresiva Km. 186+800 se realiza el relleno compactado en zonas de cabezales de alcantarilla (lado derecho) Se utiliza 4 vibroapisonadores. trabajan 1 capataz, 4 obreros, 2 vigías

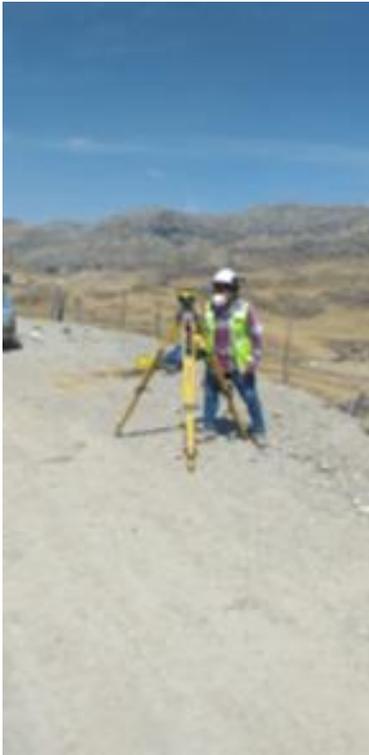
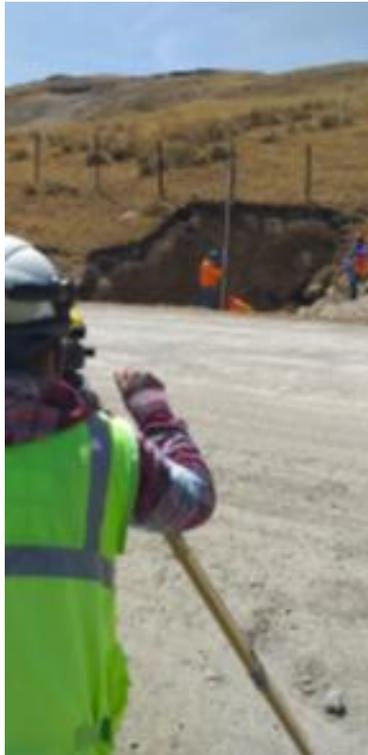
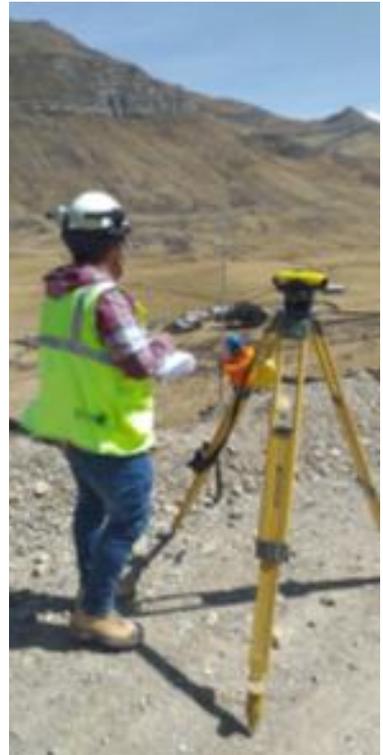
Actividades:
PROGRESIVA KM. 186+098
LABORES TOPOGRAFICAS DE CONTROL DE CALIDAD DE LA SUPERVISIÓN : Se realiza labores de nivelación topográfica en zona de cabezales de alcantarillas

CDescripcion _____:
En la progresiva Km. 186+098 se realiza la verificación de los niveles en los cabezales de alcantarillas en ambos lados, para determinar las próximas excavaciones a realizar para la construcción de los emboquillados. Se utiliza 1 Nivel, 1 mira, winchas , 1 topografo, 2 auxiliares, 2 ayudantes, 2 vigias. 1 topografo de la Supervisión

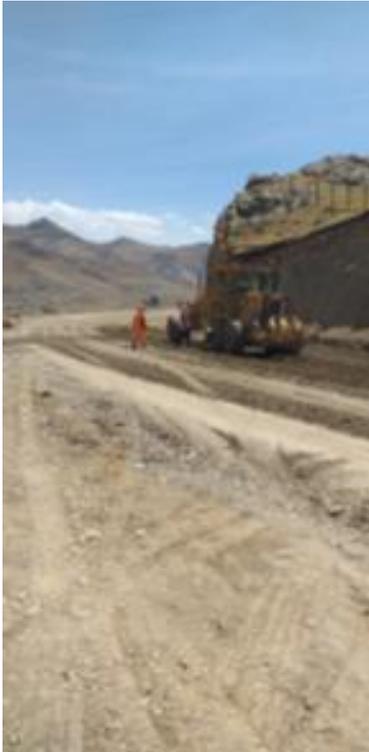
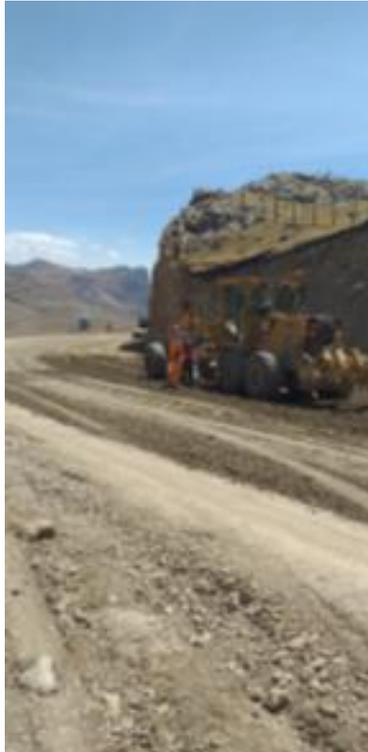
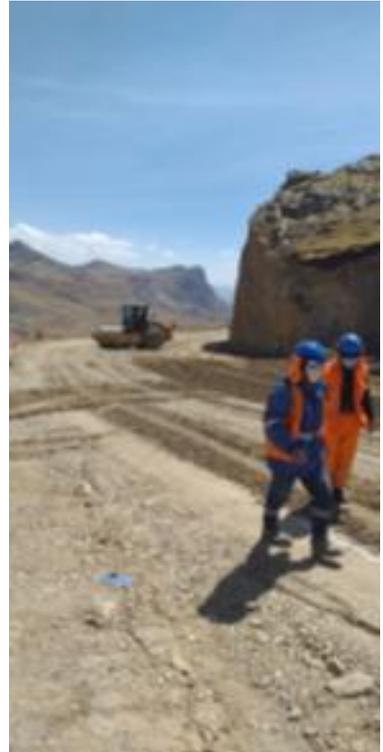
PROGRESIVA KM. 185+300 A 185+750
200.0 MOVIMIENTO DE TIERRAS. Partida 210.A CONFORMACIÓN DE TERRAPLENES: Se realiza la conformación de la 1ra capa corona

En las progresivas KM. 185+300 a km 185+750 se realiza la conformación de terraplenes donde se realiza la colocación de la primera capa de la corona del terraplén. Se utiliza 1 motoniveladora, 2 compactadoras de rodillo, 1 camión cisterna y 12 volquetes. trabajan 1 capataz, 1 especialista en Producción, 3 operadores, 13 chóferes , 1 técnico de la supervisión.

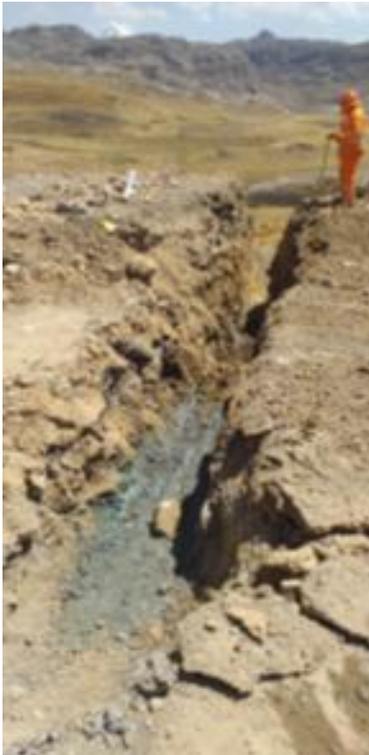
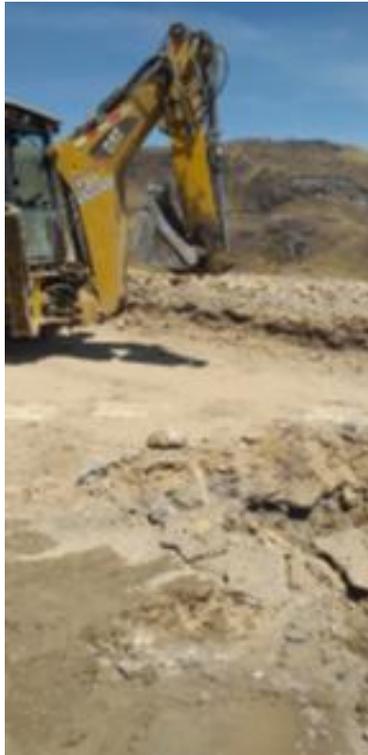
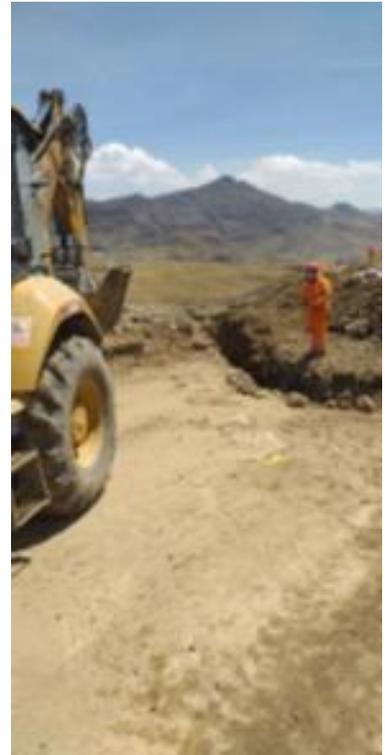
PROGRESIVA KM. 183+260
600.0 OBRAS DE ARTE Y DRENAJE: Partida 601.A EXCAVACIÓN NO CLASIFICADA PARA ESTRUCTURA: Se realiza la excavación para la construcción de descarga de subdren

En la progresiva Km. 183 +260 se realiza la excavación para la construcción de descarga de subdren. Se utiliza 1 retroexcavadora y trabajan: 1 capataz, 1 operador, 2 obreros, 2 vigías

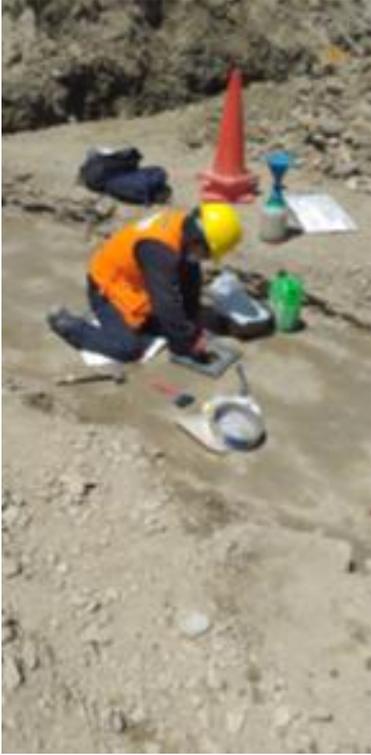
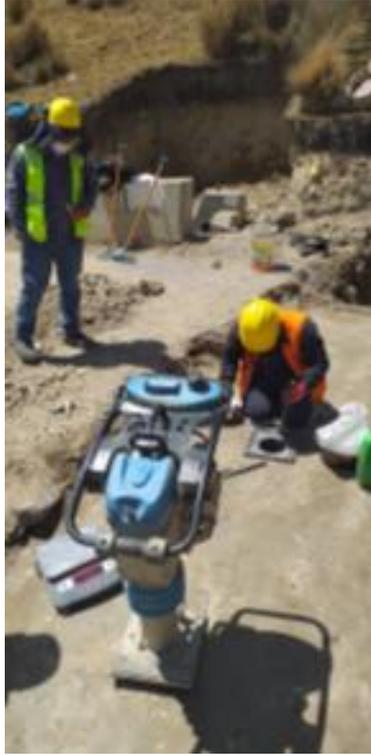
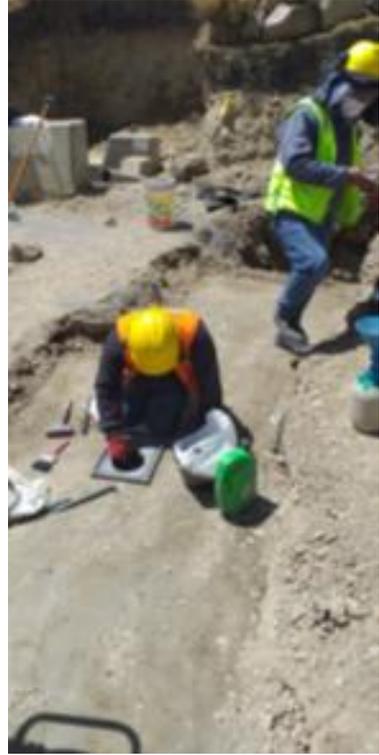
Actividades:
PROGRESIVA KM. 183+080
600,0 OBRAS DE ARTE Y DRENAJE; Partida 605-A RELLENO PARA ESTRUCTURA :
Se realiza el relleno compactado en la zona de descarga del subdren,

CDescripcion _____:
En la progresiva KM. 183+080 Se realiza el relleno compactado en la zona de descarga del subdren, La supervisión realiza la toma de densidades utilizando el cono de arena y una balanza electrónica. Para la compactación se utilizao 1 vibroapisonado , 1 capataz, 2 obreros, 2 vigías.1 técnico de la contratista y 1 técnico de la supervisión.

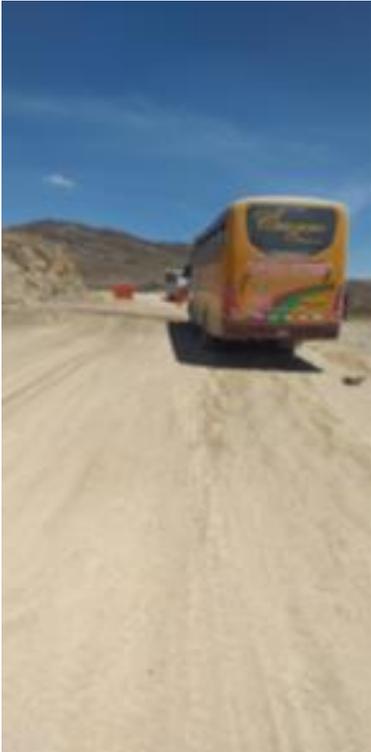
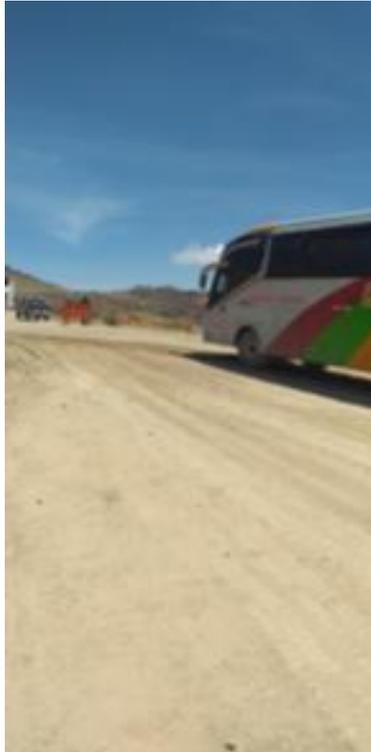
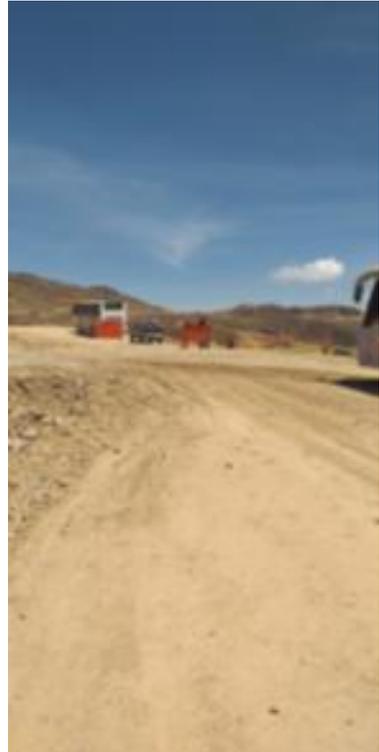
8) Incidentes: La Empresa Contratista del tramo 1, OYON- AMBO continua con el cierre total en la Vía hasta las 12 am, sin aviso previo a las comunidades, ni a las Empresas que trabajan en el tramo 2 y Empresas de la zona, ocasionando un congestionamiento vehicular y malestar Social. se le solicito la apertura inmediata de la vía para evitar PROBLEMAS SOCIALES en el sector y evitar la paralización de los trabajos de transporte que se realizan en el tramo 2.

Actividades:
CIERRE DE LA VIA EN EL TRAMO 1 : Se verifica que continua cierre de via que esta ocasionando problemas sociales.

CDescripcion_____:
En la progresiva KM. 180+ 990 continúan con el CIERRE DE LA VIA en el TRAMO 1, impidiendo el paso de los volquetes hacia los DME´s ubicados en las progresivas 175+580 y 169+540 , ocasionando que solo trabajen solo en horas nocturnas, dejando de trabajar diurno y nocturno. Ademas el cierre de paso esta paralizando el libre transito de autobuses y vehiculos de las poblaciones cercanas ocasionando **PROBLEMAS SOCIALES**.

Se recomienda la coordinación entre las empresas Contratistas y Supervisión que trabajan en la Via Oyon- Ambo del TRAMO 1, TRAMO 2 Y TRAMO 3 para que no se generen retrasos por cierres de vías sin previo aviso, en los tramos 1, 2 y 3.

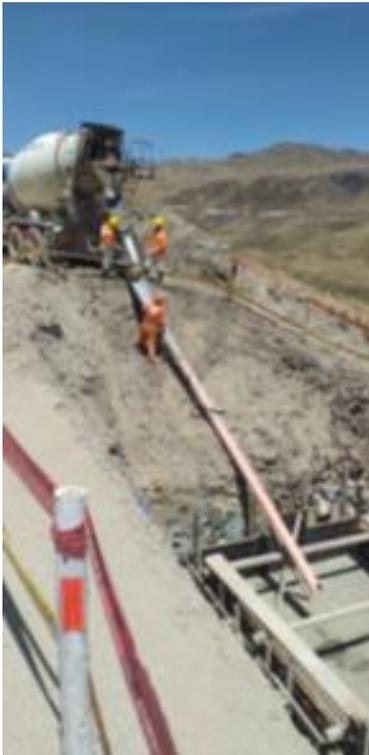
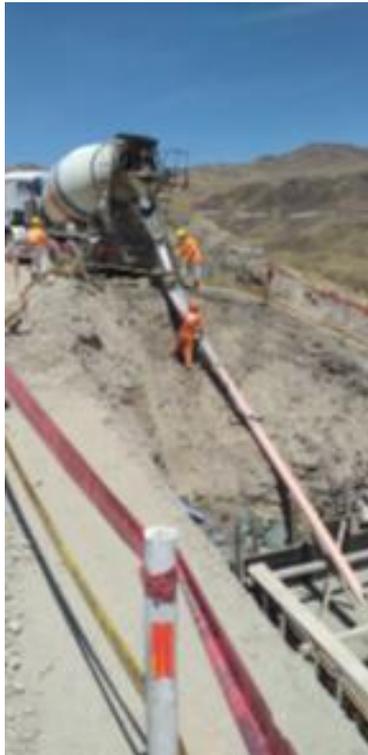
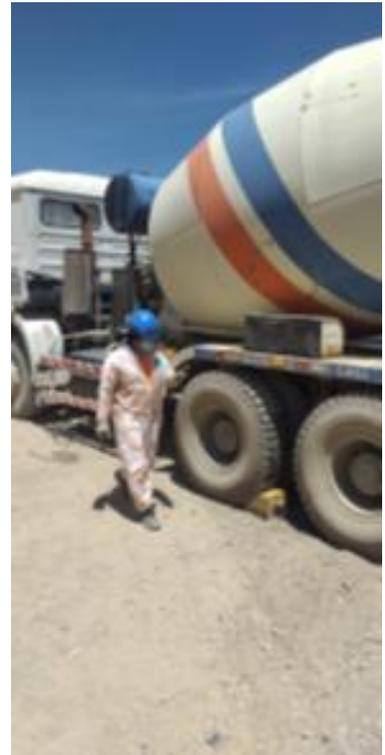
PROGRESIVA KM. 183+421 A KM. 183+436
600.0 OBRAS DE ARTE Y DRENAJE; Partida 610.E1 CONCRETO CICLOPEO (F´C= 175 KG/ CM2 + 30 % PM): Se realiza el vaciado con concreto ciclopeo de zapata de muro
700.0 TRANSPORTES, Partida 700.F TRANSPORTE DE ELIMINACIÓN DE MATERIAL A DME PARA D>1 KM. : Se realiza el transporte de la mezcla de concreto con Camión mezclador (mixer)

En la progresiva KM. 183+421 a 183+436 Se realiza el vaciado de concreto ciclopeo de F'c= 175 kg/cm2 a los 28 dias mas un 30% de piedras medianas para el llenado de una zapata de muro, Se utiliza 1 Camión Mixer, 1 vibrador de concreto, 9 probetas cilíndricas para concreto. Trabajan: 1 capataz, 1 ing. especialista en producción, 1 técnico ,1 operador, 6 obreros, 2 vigías, especialistas de la Empresa contratista y 3 técnicos de la Supervisión
