## BITACORA ELECTRÓNICA DE OBRA

**Confirma Bitacora:** Si  
**Nro Informe:** 14  
**Fecha Informe:** 27-08-2020  
**Nombre De La Obra:** Corredor vial Lima-Canta-Huayllay-Dv. Cochamarca-Emp. PE 3N Obras de Rehabilitación y Mejoramiento  
**Personal Encargado:** LUZMILA GUERRA MOTTA

SALDO DE OBRA: "MEJORAMIENTO, REHABILITACIÓN Y CONSERVACIÓN POR NIVELES DE SERVICIO DEL CORREDOR VIAL, LIMA – CANTA – HUAYLLAY – DV. COCHAMARCA – EMPALME PE 3N"

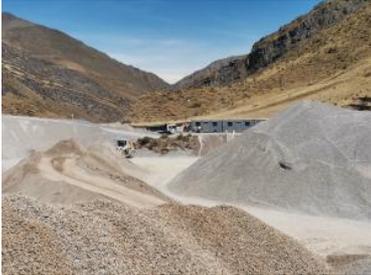
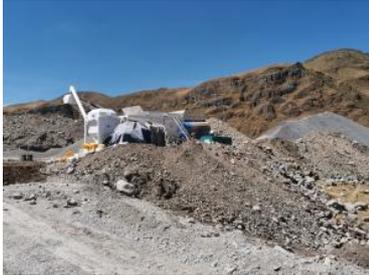
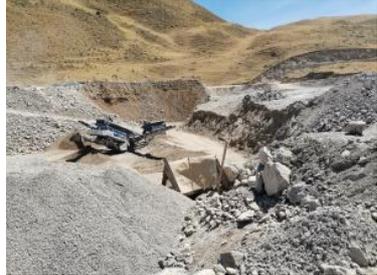
**Actividades:**  
OBRAS INICIALES  
PROGRESIVA: 27+700  
PLANTA DE PRODUCCIÓN DE AGREGADOS Y CONCRETO

**CDescripcion** \_\_\_\_\_:  
PERSONAL: 1 CAPATAZ, 2 PERSONAL DE PISO  
EQUIPOS: 2 CARGADOR FRONTAL, 1 PLANTA DE PRODUCCION DE CONCRETO MOVIL, 1 CAMION CISTERNA, 10 VOLQUETES, PLANTA CHANCADORA PRIMARIA Y SECUNDARIA  
Se verifica falta de área para continuar con actividades de producción de agregado, por lo que, se viene transportando material granular para base al acopio temporal ubicado en el km 33+100 LD.  
Se verifica también que los volquetes (pertenecientes a empresas terceras) que realizan la actividad de TRANSPORTE DE MATERIAL, no habrían sido comunicados a la Supervisión de obra ni a PVN, en el marco del contrato vigente, por lo que se sugiere las acciones respectivas a fin de evitar incidentes y/o accidentes en obra.

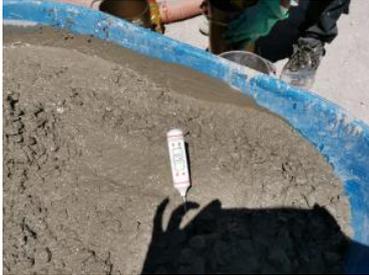
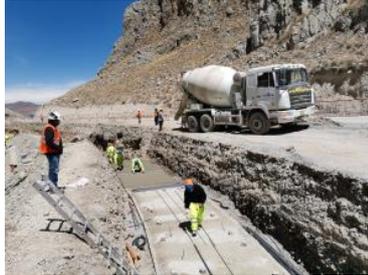
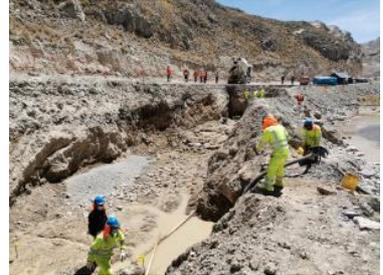
OBRAS INICIALES: TRAMO 2  
 PROGRESIVA: 39+990 @ 40+129  
 01.01.05Obras Complementarias  
 01.01.05.01Muro de Concreto Armado  
 01.01.05.01.04Concreto Clase I 9.8 MPa (f'c=100 Kg/cm2)

Personal: 1 capataz, 2 operarios, 8 peón, 2 vigías, 1 técnico de laboratorio y 2 auxiliar de laboratorio..

Equipos: 1 camión mixer con operador, 1 Mezcladora de concreto de 11 P3, 2 vibradora de concreto, 2 motobomba de 4" y 3".

Las actividades son verificadas por personal profesional - técnico del Contratista de obra, encabezados por el Gerente Vial ingeniero Dante Burga G. y por parte de la Supervisión de obra se verifica a un Asistente de Control de calidad.

Se toma conocimiento que el concreto es producido en la planta ubicada en el km 27+700.

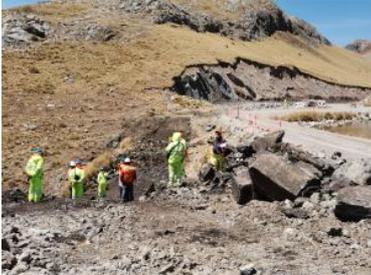
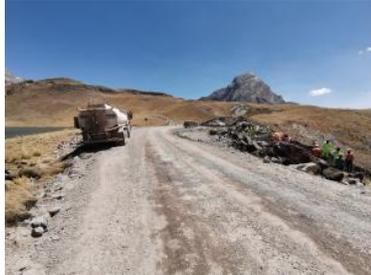
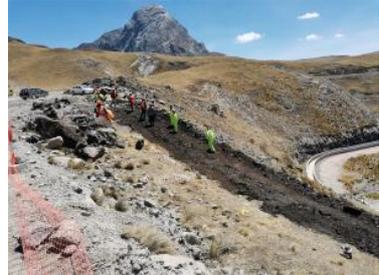
3

**Actividades:**  
OBRAS INICIALES: TRAMO 2  
PROGRESIVA: 49+320 @ 49+390  
01.01.05Obras Complementarias  
01.01.05.01Muro de Concreto Armado  
01.01.05.01.01Excavación No Clasificada para Estructuras

**CDescripcion\_\_\_\_\_:**  
Personal: 4 Ayudantes, 2 vigías, 1 topógrafo y 2 ayudantes de topografía  
Equipos: 1 Excavadora sobre orugas

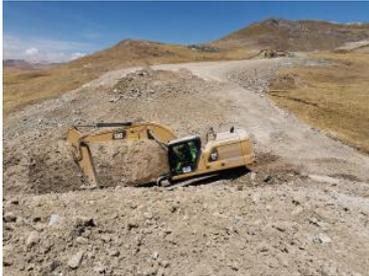
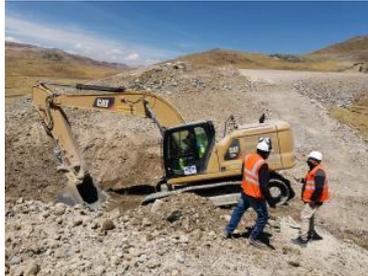
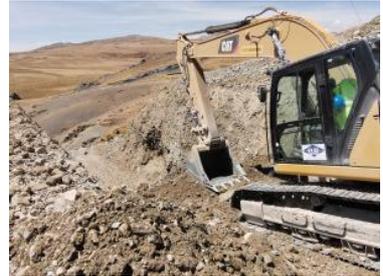
4

**Actividades:**  
**OBRAS INICIALES: TRAMO 2**  
**PROGRESIVA: 56+385 (ALCANTARILLA MCA)**  
 01.01.06Obras de Arte  
 01.01.06.01Excavación No Clasificada para Estructuras

Personal: 1 Ayudante  
 Equipos: 1 Excavadora sobre orugas  
 Se toma conocimiento que la Supervisión de Obra habría autorizado el proceso de excavación (de más de 6.00 m de altura) en forma de cajón, sin embargo la supervisión de obra viene realizando la excavación con un mínimo de talud a fin de evitar riesgos de derrumbes, por lo que se sugiere realizar las actividades de excavación y posteriores tomando en cuenta las medidas de seguridad necesarias a fin de evitar riesgos de incidentes y/o accidentes en obra.

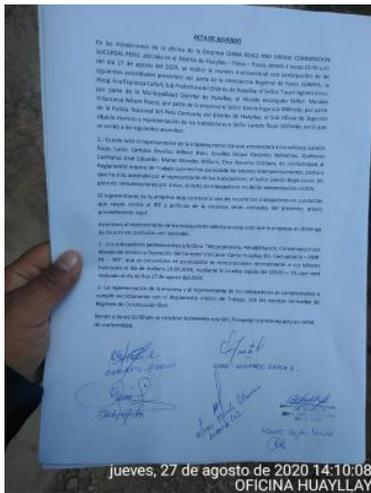
Se toma conocimiento de una Paralización intempestiva en las actividades de ejecución de obra entre los kms 59 @ 95 (sector Huayllay) por parte de algunos trabajadores de la zona

La paralización de actividades de ejecución de obra por parte de trabajadores de la zona de Huayllay se da en el marco, que, los pobladores se habrían enterado el día de ayer de que un operador que ingreso a trabajar el lunes 24 de los corrientes fue dado de alta por COVID-19, y tendrían temor de contagio, al respecto, se realizan las siguientes anotaciones:

1. Aproximadamente, 20 trabajadores habrían dejado de laborar por propia voluntad
2. Se toma conocimiento que actividades de movimiento de tierras en los kms 76 y 79 continúan con normalidad
3. Algunas actividades de obras de arte entre los kms 80 @ 83 continúan
4. La SUNAFIL de la Región Pasco se hizo presente en el Distrito de Huayllay, y con participación de las autoridades locales, CRBC y trabajadores sostuvieron una reunión de trabajo, llegando a algunos acuerdos como: i) Algunos trabajadores serían sancionados por parte de la Empresa CRBC, ii) Los trabajadores se reintegraran a sus funciones el día de mañana 28.08.2020 y iii) Cumplimiento por parte de los colaboradores de la Empresa CRBS del Reglamento Interno de Trabajadores (RIT).

Así mismo, se toma conocimiento de agresión física a personal obrero (capataz), por parte de personal profesional de obra hasta en dos oportunidades.

De ser ciertos los comentarios de agresión física a personal obrero (capataz), por parte de personal profesional de obra, se sugiere las acciones correspondientes e inmediatas del caso a la Supervisión de obra y de ser el caso a PVN
