BITACORA ELECTRÓNICA DE OBRA

Confirma Bitacora: Si	Nro Informe: Report0022oyon2.pdf	Fecha Informe: 28-08-2020	Nombre De La Obra: Carretera Oyon- Ambo, Tramo II: Dv. Cerro de Pasco- Dv. Chacayan	Personal Encargado: BORIS WALTER AYLLÓN CARCELÉN
---------------------------------	--	-------------------------------------	---	--

PANEL FOTOGRAFICO

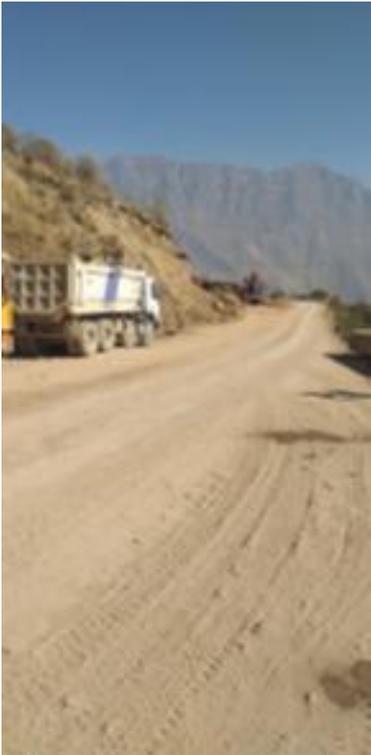
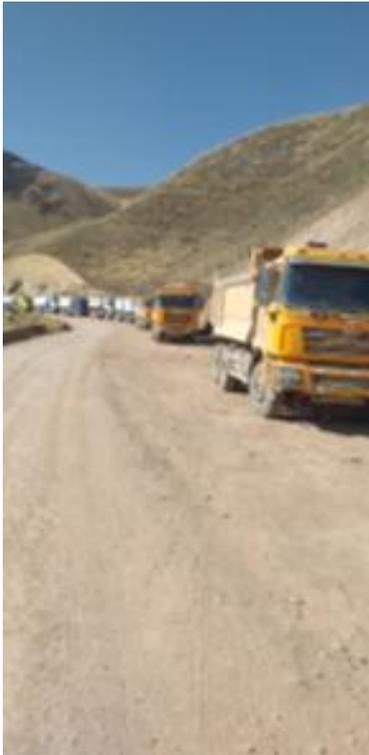
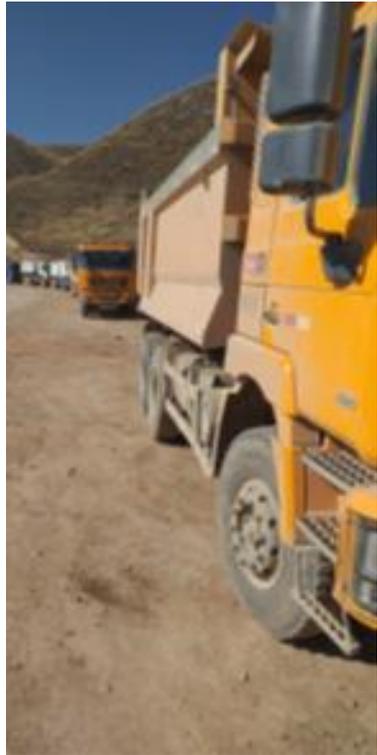
Actividades:
PROGRESIVA KM. 193+630
700.0 TRANSPORTES; Partida 700.H TRANSPORTE DE ELIMINACIÓN DE MATERIAL A DME PARA D>1 KM. Se observan 18 volquetes estacionados en un lado de la vía (trabajan en horas nocturnas)

CDescripcion _____ :
En la progresiva Km 193+630 Se observan 18 volquetes estacionados en un lado de la vía y 2 excavadoras de oruga , donde los mismos trabajan en horas nocturnas a causa del cierre de la vía en la progresiva 180+990 (TRAMO 1) donde no hay paso en todo el día. Estos volquetes transportan el material desechable hacia los DME ubicados en las progresivas del TRAMO 1 (progresiva km. 175+580 y progresiva km. 169+540)

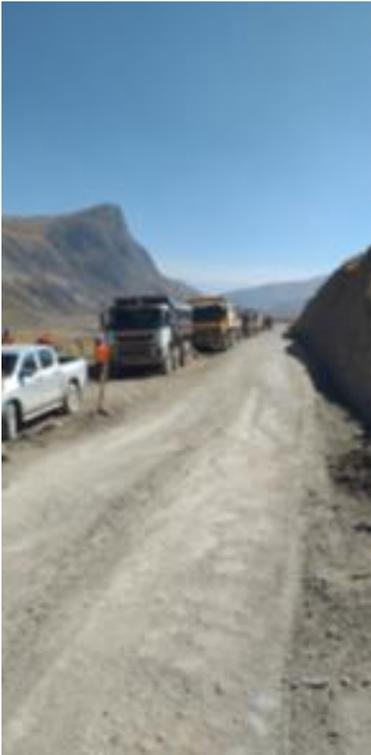
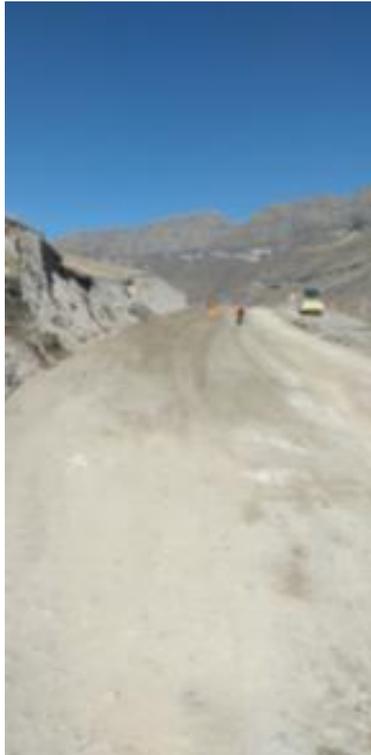
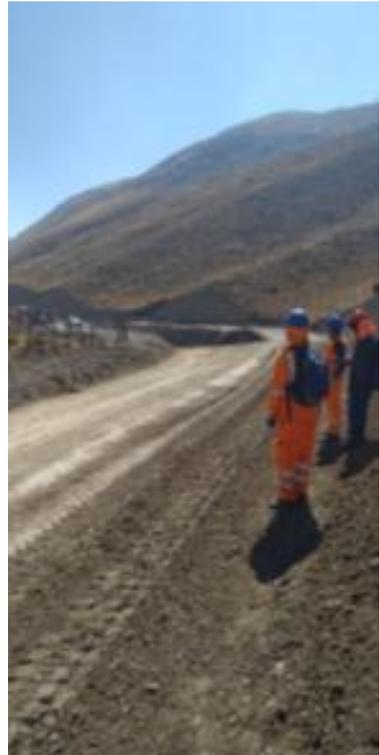
Actividades:
PROGRESIVA KM. 186+800 a 186+900
200.0 MOVIMIENTO DE TIERRAS, Partida 210.A CONFORMACIÓN DE TERRAPLENES: Se realiza el apilamiento de material transportado para la conformación del terraplén
700.0 TRANSPORTES: Partida 700.H TRANSPORTE DE ELIMINACIÓN DE MATERIAL A DME PARA D>1 KM.

CDescripcion_____:
Entre las progresivas Km. 186+800 a 186+900 Se realiza el apilamiento de material transportado en volquetes para la conformación del terraplén , Se utiliza 8 volquetes para el transporte del material , se descarga y se deja apilado en un lado de la via.
EQUIPOS: 8 Volquetes, trabajan: 1 capataz, 8 choferes, 2 obreros, 2 vigias, 1 técnico de la Supervisión

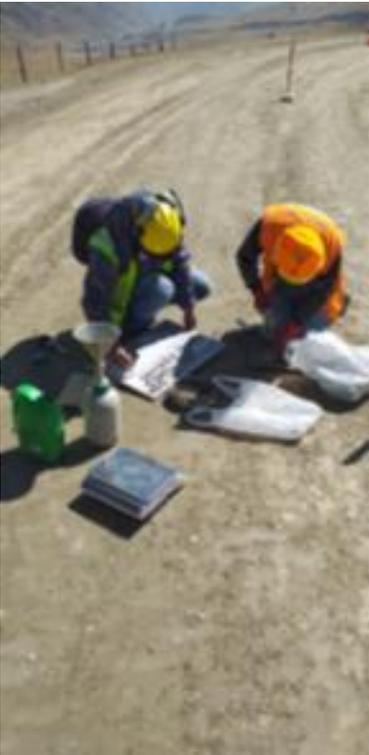
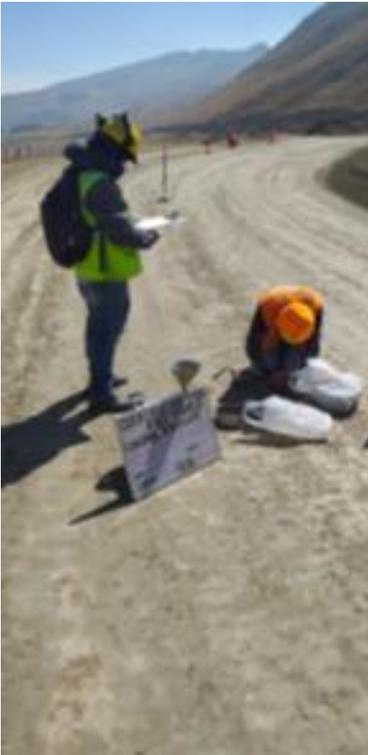
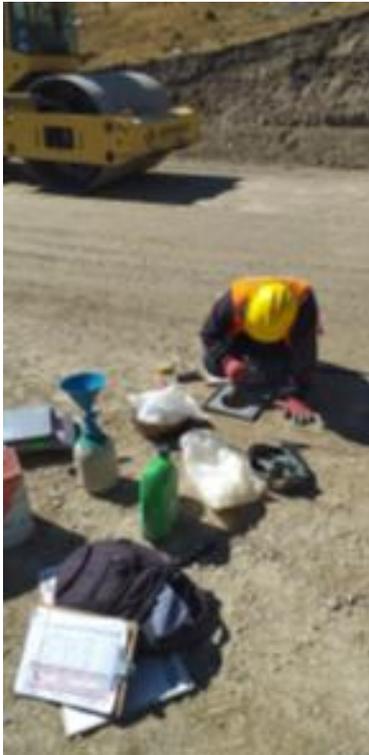
Actividades:
PROGRESIVA KM. 186+150
CONTROLES DE CALIDAD REALIZADO POR LA SUPERVISIÓN: La supervisión realiza los control calidad mediante la toma de densidades

CDescripcion _____:
En la progresiva KM. 186+150 la supervisión realiza los controles de calidad mediante la toma de densidades a la capa conformada, para su liberación. Participan 2 tecnicos de la Empresa y un técnico de laboratorio de la supervisión.

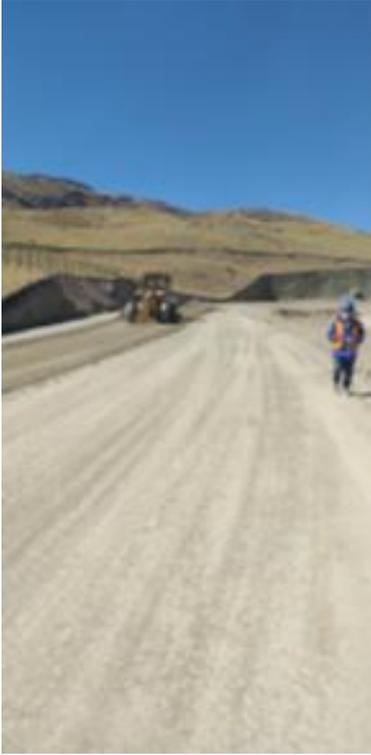
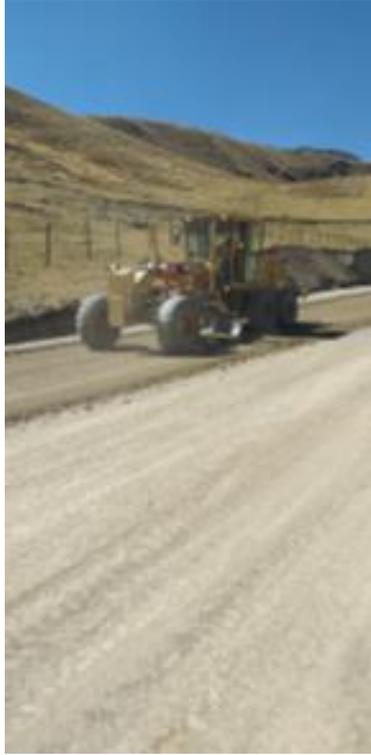
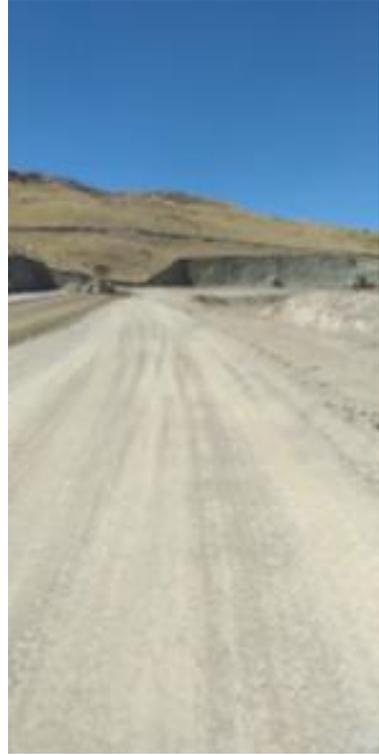
Actividades:
PROGRESIVA KM. 184+500 A 184+780
200.0 MOVIMIENTO DE TIERRAS, Partidas 210.A CONFORMACIÓN DE TERRAPLENES: Se realiza la conformación a nivel -15 de la subrasante.

CDescripcion_____:
En la progresiva Km. 184 +500 a 184 +780 Se realiza la conformación del terraplén a nivel de primera capa de la corona del terraplén (a menos 15 cms del nivel de subrasante). Se utiliza una motoniveladora, para la extensión del material. 1 capataz, 2 obreros, 2 vigías.1 operador.

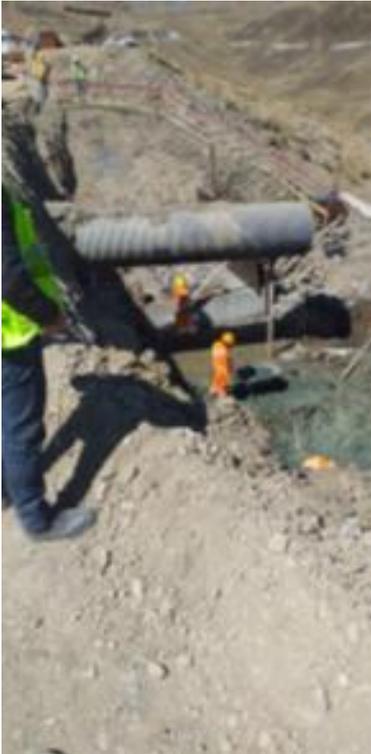
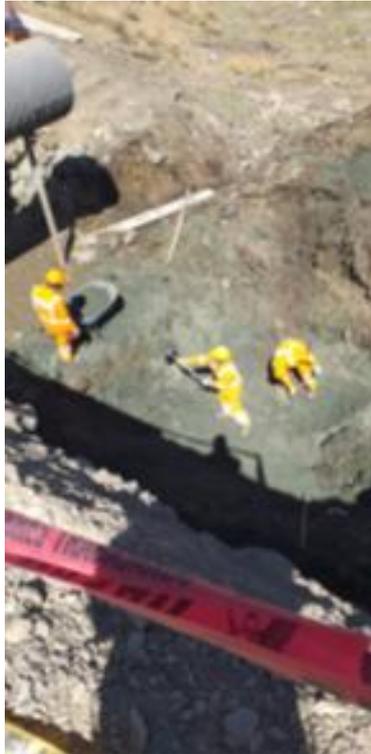
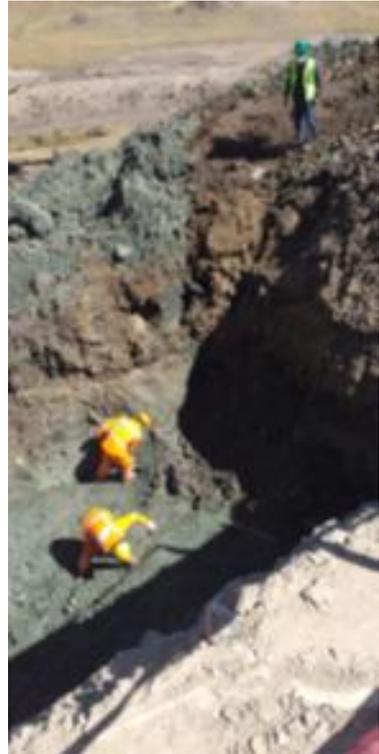
Actividades:
PROGRESIVA KM. 183+430 A KM. 183+435
600,0 OBRAS DE ARTE Y DRENAJE, Partida 601.A EXCAVACIÓN NO CLASIFICADA PARA ESTRUCTURA : Se realiza la excavación de una falsa zapata para construcción de muro

CDescripcion _____:
En las progresivas Km.183+430 a 183 +435 se realiza la excavación a mano, para la construcción de una falsa zapata para la construcción de un muro. Se utilizan herramientas menores, trabajan 6 Obreros, 1 capataz, 2 supervisores y 2 técnicos de la supervisión.

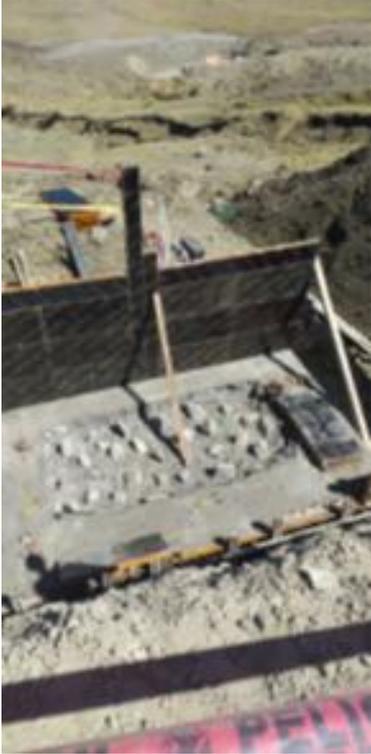
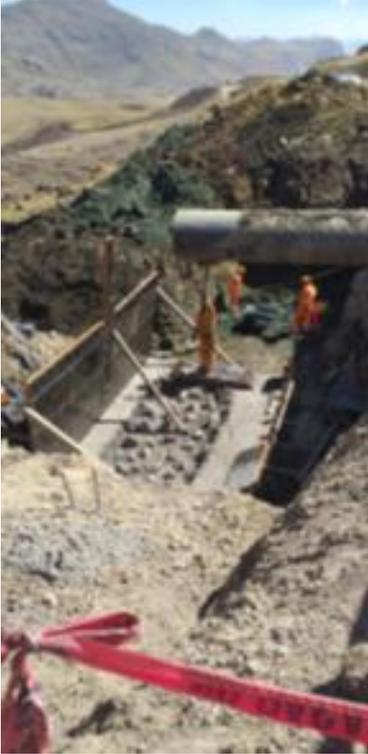
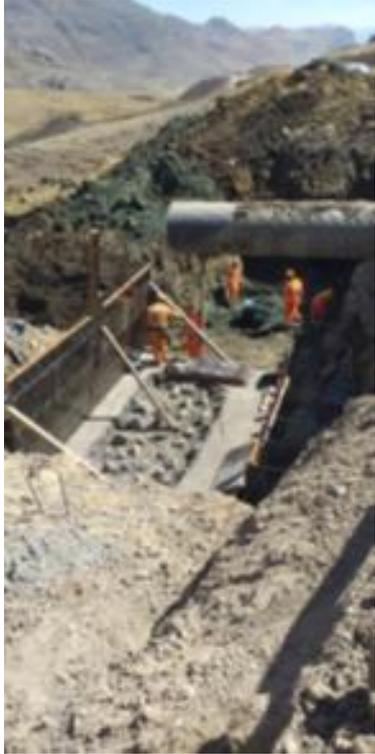
Actividades:
PROGRESIVA KM. 183+421 A KM. 184+436
600.0 OBRAS DE ARTE Y DRENAJE; Partida 612.A ENCOFRADO Y DESENCOFRADO PARA OBRAS DE ARTE: Se inició el encofrado del cuerpo del muro

CDescripcion _____:
En las progresivas Km. 183+421 a km. 184+436 se realiza el encofrado del cuerpo del muro. trabajan 1 capataz, 6 obreros, 2 vigias, 2 supervisores, 2 técnicos de la Supervisión.

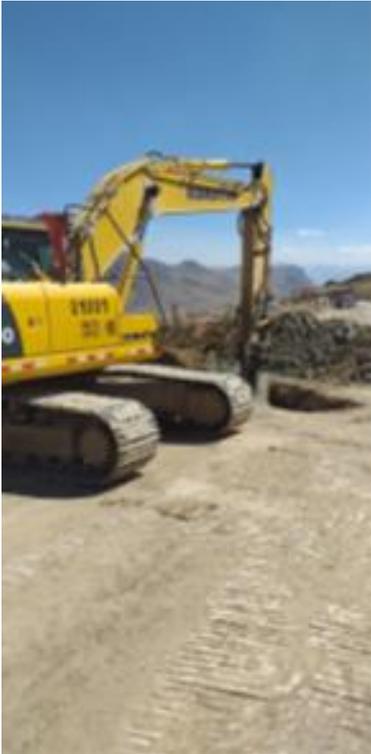
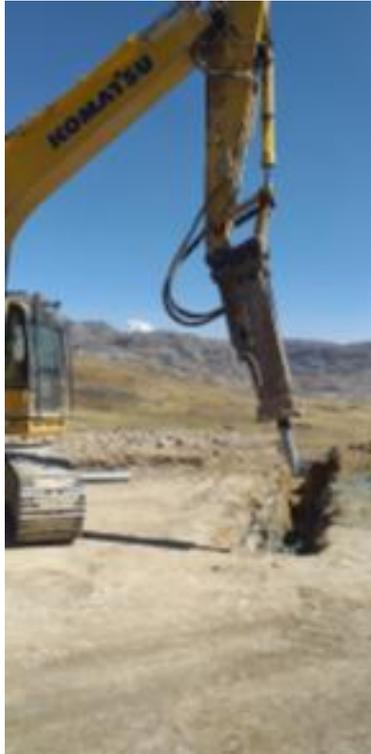
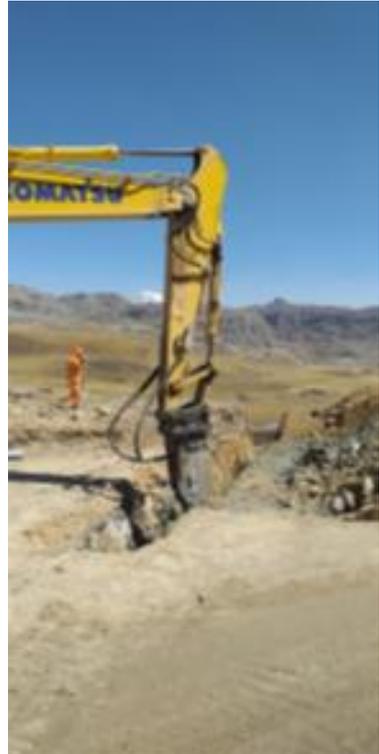
Actividades:
PROGRESIVA KM. 183+270
600.0 OBRAS DE ARTE Y DRENAJE; partida 601.A EXCAVACIÓN NO CLASIFICADA PARA ESTRUCTURA: Se realiza la excavación para la construcción de descarga de subdrenaje.

CDescripcion _____:
En la progresiva Km. 183+270 se realiza la excavación para la construcción de descarga de subdren. Se utiliza una excavadora de oruga con un accesorio de demolición, por la presencia de mucha roca en el subsuelo. Participan 1 capataz, 1 operador , 2 obreros, 2 vigías.

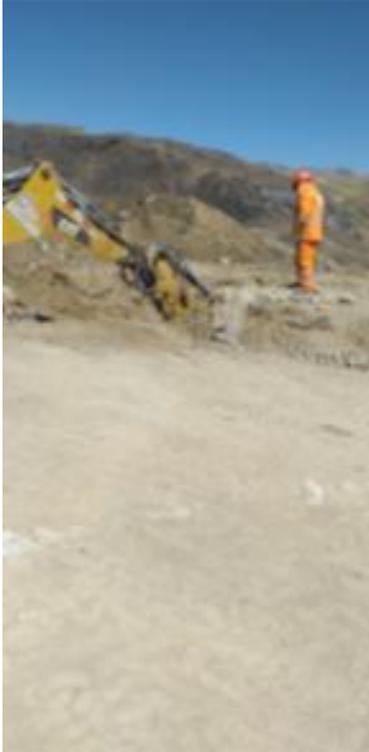
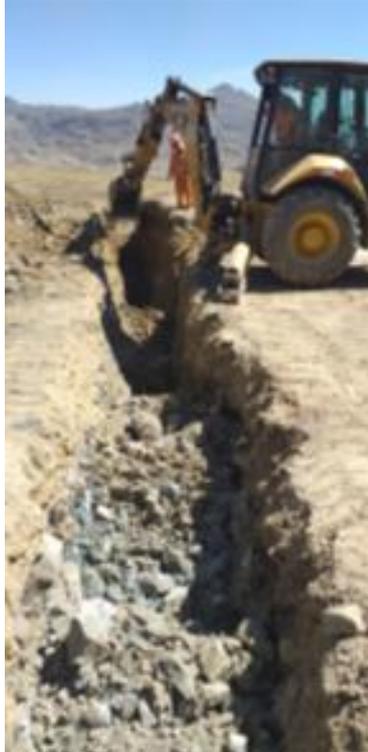
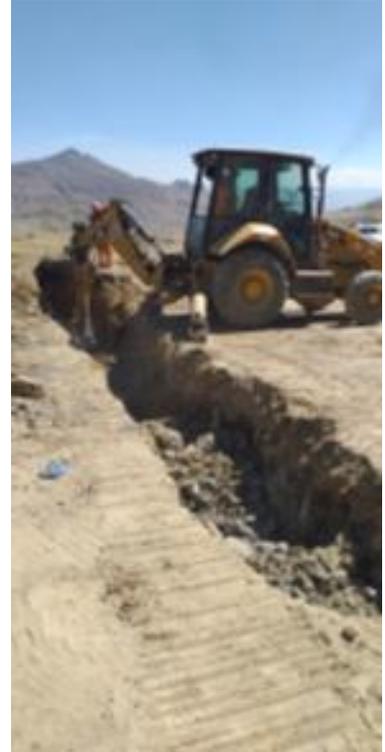
PROGRESIVA KM. 183+120
600.0 OBRAS DE ARTE Y DRENAJE: Partida 601.A EXCAVACIÓN NO CLASIFICADA PARA ESTRUCTURAS: Se realiza la excavación para la construcción de la descarga del subdren

En la progresiva Km. 183+120 se realiza la excavación para la construcción de descarga de subdren, Se utiliza una retroexcavadora, trabajan. 1 capataz, 1 operador, 2 obreros, 2 vigias

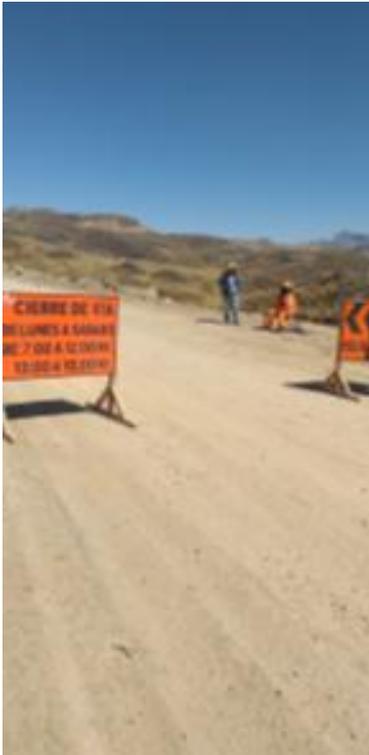
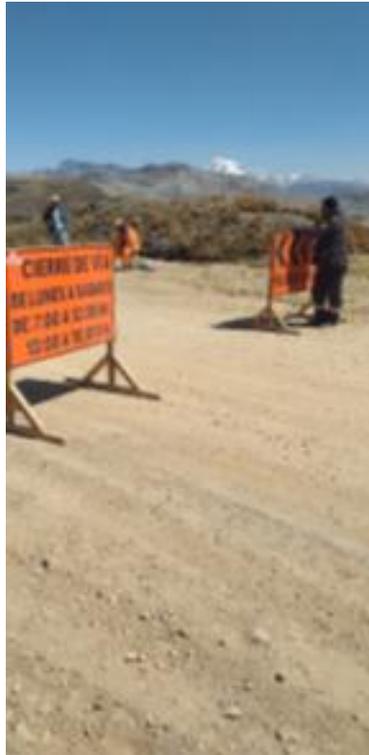
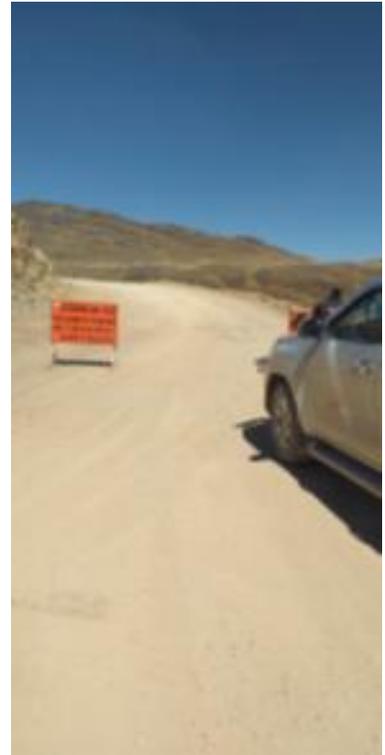
PROGRESIVA 180+990
CIERRE DE VIA DE ACCESO AL TRAMO 1 DE LA VIA OYON-AMBO: Continua el cierre de la Via,

En la progresiva KM. 180+990 El consorcio vial Ambo continua cerrando el acceso al TRAMO 1 impidiendo el paso de transporte local y los transportes del material desechable del tramo 2 a los DME´s del tramo 1 (progresiva Km. 175+580 y progresiva Km. 169+540)

Se recomienda la coordinación entre las empresas Contratistas y Supervisión que trabajan en la Via Oyon- Ambo del TRAMO 1, TRAMO 2 Y TRAMO 3 para que no se generen retrasos por cierres de vías sin previo aviso, en los tramos 1, 2 y 3.
