BITACORA ELECTRÓNICA DE OBRA

Confirma Bitacora: Si	Nro Informe: 16	Fecha Informe: 28-08-2020	Nombre De La Obra: Corredor vial Lima-Canta-Huayllay-Dv. Cochamarca-Emp. PE 3N Obras de Rehabilitación y Mejoramiento	Personal Encargado: LUZMILA GUERRA MOTTA
---------------------------------	---------------------------	-------------------------------------	---	--

SALDO DE OBRA: “MEJORAMIENTO, REHABILITACIÓN Y CONSERVACIÓN POR NIVELES DE SERVICIO DEL CORREDOR VIAL, LIMA – CANTA – HUAYLLAY – DV. COCHAMARCA – EMPALME PE 3N”

PANEL FOTOGRAFICO

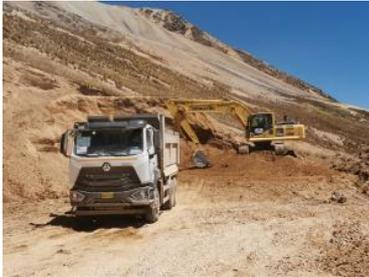
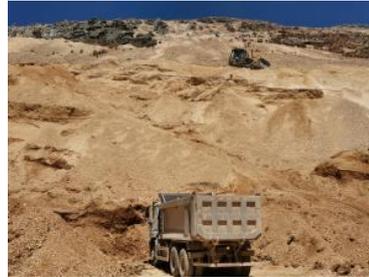
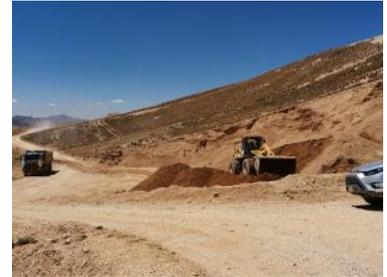
OBRAS INICIALES: TRAMO 2
PROGRESIVA: 77+000
CANTERA VOLCAN 1

En esta cantera se viene preparando y cargando material para conformación de terraplenes y mejoramiento de suelos.

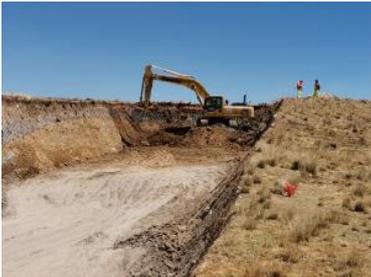
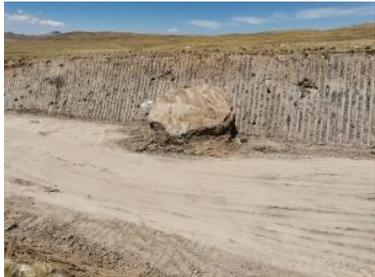
Actividades:
OBRAS INICIALES: TRAMO 2
PROGRESIVA: 79.820 a 79.760
01.01.02Movimiento de Tierras
01.01.02.05Excavación en Explanaciones en Material Común

3 Personal: 1 controlador, 1 ayudante, 1 oficial y vigía
Maquinaria: 1 excavadora sobre orugas y 33 volquetes con sus respectivos operadores
Se toma conocimiento que el material es transportado al DME ubicado en el km 77+500
Se aprecia una roca de grandes dimensiones, que para retirarla será necesario fracturarla previamente.

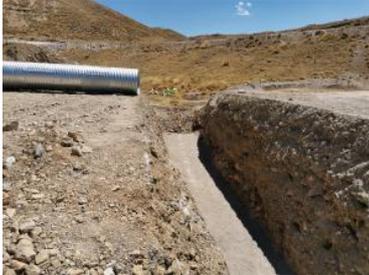
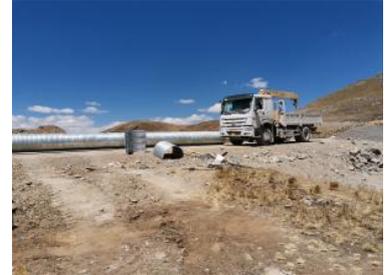
PROGRESIVA: 55+900

01.01.06.11Tubería Corrugada de Acero Galvanizado Circular de 0.90 m de diámetro

Se ha puesto la cama de arena para el tendido de la tubería TMC

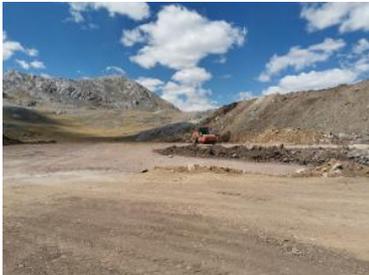
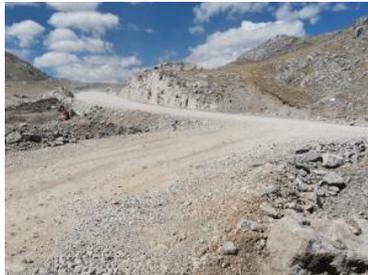
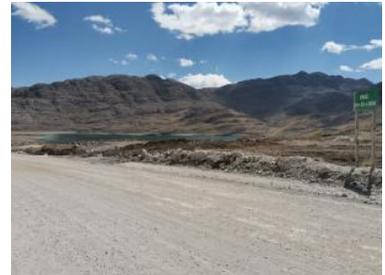
El deficiente mantenimiento de vías mediante riego, estaría generando además del deceso de animales (ovejas), la reacción por parte de los pobladores de la localidad de LLantac, con la restricción al ingreso al DME ubicado en el km 42+000 LI, a fin de que el Contratista pudiera entre otros cumplir con el mantenimiento vial establecido en el Expediente técnico aprobado.

OBRAS INICIALES: TRAMO 2
 PROGRESIVA: 42+000
 01.01.09Protección Ambiental
 01.01.09.02Programa de Cierre.
 01.01.09.02.01Conformación de Material Excedente en DME

Se ha tomado conocimiento que los pobladores de la localidad de LLantac, estarían limitando el acceso de equipos al DME ubicado en el km 42+000 LI.

De la inspección in situ, que se verifica: i) El acceso al DME físicamente se encuentra libre, ii) Un rodillo sin operador en el DME.

El señor Dalmasio Nolasco de la Cruz, vecino de la localidad de LLantac, preciso que, él y sus vecinos se estarían oponiendo al uso del DME debido: i) El Contratista no estaría mitigando la generación de polvareda en la zona (trayendo como consecuencia hasta el deceso de sus animales) y ii) No se estaría respetando el área del DME autorizada.

Al respecto, se ha consultado a la Supervisión de obra indicando los ingenieros Raúl Fernández Condeña y Raúl Casana Barrera, Asistente de Supervisión y Especialista en Impacto Ambiental de Obras Viales I respectivamente: i) Los pobladores de Llantac solicitan que la Cantera ubicada en el km 37+100 LD, sea reconocida dentro de la Jurisdicción de Llantac y no de Culhuay como figura en el expediente técnico, para lo cual la supervisión de obra ya habría emitido el informe correspondiente a PVN a fin de su pronunciamiento y la determinación de la jurisdicción de dicho DME inclusive en el mes de Febrero del presente año, ii) Los vecino de la localidad de LLantac, solicitan el cierre de las áreas auxiliares ubicadas en los kms 51+160 y 46+300, sin embargo, en ambas existe material perteneciente al anterior Contratista; iii) Precisan que en el DME 42+000 LI, se viene acopiando temporalmente material para relleno de alcantarillas, sin embargo, la población estaría incómoda con este hecho ya que previamente no se les habría comunicado; iv) Los pobladores solicitan la contratación de mayor cantidad de personal de su sector, a lo que, el contratista viendo viable dicha petición; y v) Deficiente e insuficiente riego de vía.

Se sugiere realizar el mantenimiento de vías de acuerdo a las disposiciones del expediente técnico aprobado (señalización, riego, otros) a fin de disminuir los riesgos de incidentes y/o accidentes de dentro del personal y equipos y maquinaria de los actores de la obra así como de terceros.

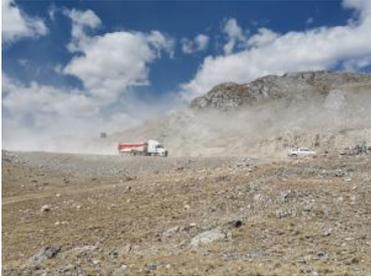
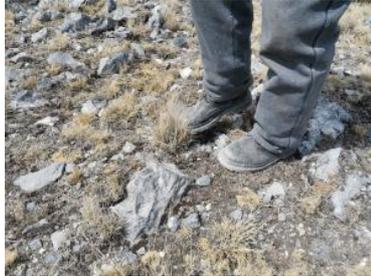
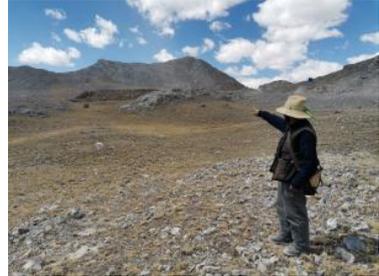
Deficiente mantenimiento de vías mediante riego, que estaría teniendo como consecuencia afectaciones medio ambientales y hasta deceso de animales (ovejas) en alrededores del km 42 – Ver panel fotográfico.

Actividades:
OBRAS INICIALES
PROGRESIVA: 42+000 Y ALREDEDORES
01.01.09Protección Ambiental
CONTAMINACIÓN AMBIENTAL POR DEFICIENTE MANTENIMIENTO DE VÍAS
MEDIANTE RIEGO DE VÍA.

CDescripcion _____:
Del tránsito de vehículos en el km 42 y alrededores, se aprecia gran cantidad de polvareda, lo cual estaría generando afectaciones no solo al medio ambiente, sino también al ganado.

Dicha contaminación se aprecia a lo largo de la vía sobre todo a partir del km 25+000 al km 92+000, salvo en tramos donde se vienen realizando actividades de conformación de terraplenes y/o mejoramiento de suelos (entre los kms 79 a 80 y alrededores y entre los kms 49 a 55 aproximadamente).

El señor Dalmasio Nolasco de la Cruz, quien venía pasteando su ganado en el sector comento que tres (3) de sus ovejas habían fallecido a efectos de que la vegetación que consumen sus animales se encuentra cubierta de polvo, además que las animales más pequeños estarían con afecciones a la vista.

Al respecto, se ha consultado a la Supervisión de obra indicando el ingeniero Raúl Casana Barrera, Especialista en Impacto Ambiental de Obras Viales I, recientemente, se habría dado un plazo de 5 días al Contratista a fin de que este pudiera implementar las medidas necesarias a fin de la protección medio ambiental, entre las que se encontrarían: i) Riego de vía por los menos veces por día, ii) En la planta chancadora el riego de agregados, riego de accesos y cortinas de protección y iii) en caso de afectaciones al ganado estar deberán ser reembolsadas por el Contratista. Además indico que en el Contrato estaría contemplado una penalidad de 300 UP por día y por incumplimiento.
