BITACORA ELECTRÓNICA DE OBRA

Confirma Bitacora: Si	Nro Informe: 16	Fecha Informe: 29-08-2020	Nombre De La Obra: Corredor vial Lima-Canta-Huayllay-Dv. Cochamarca-Emp. PE 3N Obras de Rehabilitación y Mejoramiento	Personal Encargado: LUZMILA GUERRA MOTTA
---------------------------------	---------------------------	-------------------------------------	---	--

SALDO DE OBRA: “MEJORAMIENTO, REHABILITACIÓN Y CONSERVACIÓN POR NIVELES DE SERVICIO DEL CORREDOR VIAL, LIMA – CANTA – HUAYLLAY – DV. COCHAMARCA – EMPALME PE 3N”

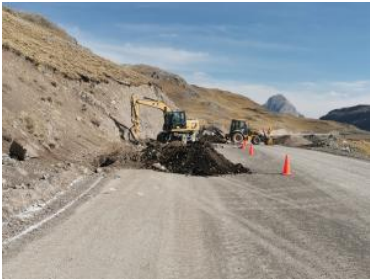
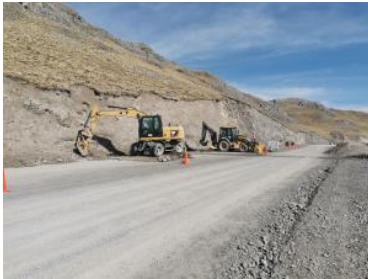
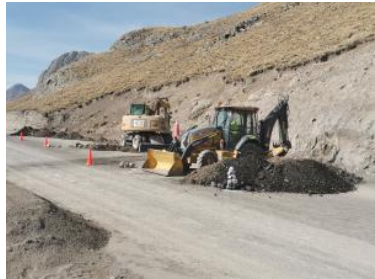
Actividades:
OBRAS INICIALES: TRAMO 2
PROGRESIVA: 43.750 a 43.700
01.01.06Obras de Arte
01.01.06.01Excavación No Clasificada para Estructuras

1 Personal: 1 capataz, 1 ayudante, 2 vigías
Equipos: 1 retro excavadora sobre neumático y 1 excavadora sobre neumáticos con martillo
El material de excavación se está acopiando a un lado de la vía.
Las excavaciones en proceso son para la ejecución de sub dren.

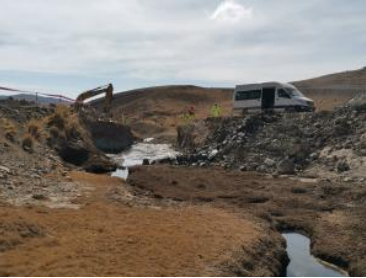
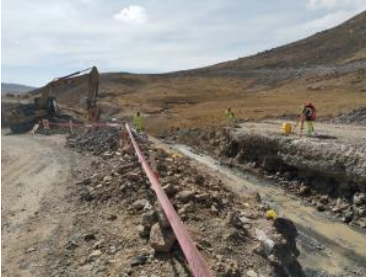
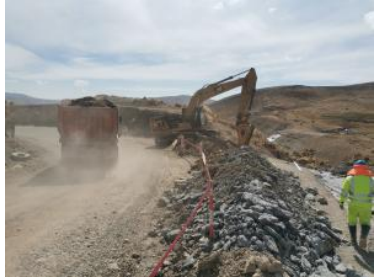
Actividades:
OBRAS INICIALES: TRAMO 2
PROGRESIVA: 55.564
01.01.06Obras de Arte
01.01.06.01Excavación No Clasificada para Estructuras

Personal: 1 topógrafo 2 ayudantes y 1 ayudante
Equipos: 1 excavadora sobre orugas con martillo, con operador, 1 estación total
Se viene realizando actividades de trazo y replanteo a fin de verificar los niveles de excavación para la instalación de tubería TMC en alcantarilla.
Se verifica afectación medio ambiental por pase de vehículos (emisión de polvareda y material particulado)

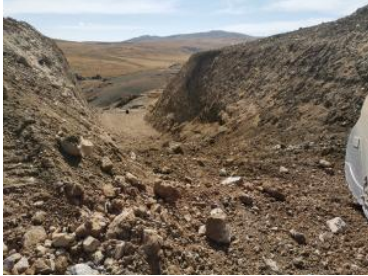
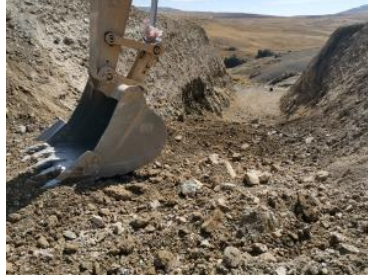
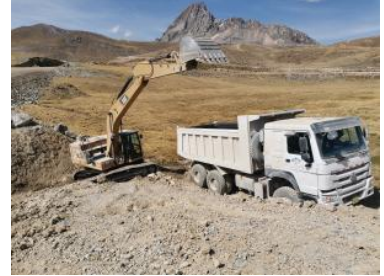
OBRAS INICIALES: TRAMO 2
PROGRESIVA: 56+385 (alcantarilla TMC)
01.01.06Obras de Arte
01.01.06.01Excavación No Clasificada para Estructuras

Personal: 1 ayudante
Equipos: 1 excavadora sobre orugas, 1 volquete, con sus respectivos operadores
El material producto de las excavaciones se viene eliminando en el DME ubicado en el km 55+800
Se verifica excavación profunda (mayor a 6.00m aproximadamente) en forma cuasi de cajón (sin banquetas), con un talud mínimo, lo cual podría poner en riesgo al personal que trabaja en la zona así como la maquinaria de ocurrir deslizamientos.

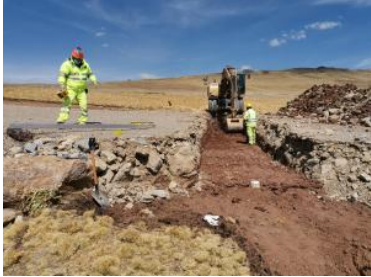
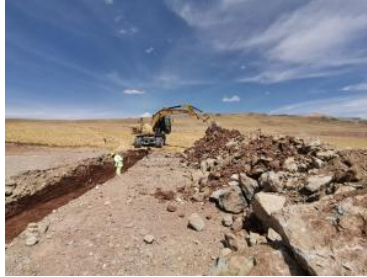
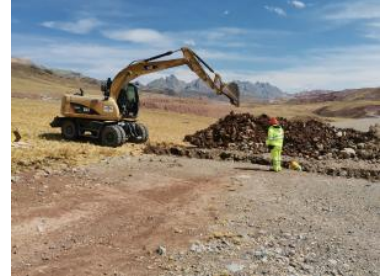
OBRAS INICIALES: TRAMO 2
PROGRESIVA: 57+900 (Alcantarilla TMC)
01.01.06Obras de Arte
01.01.06.01Excavación No Clasificada para Estructuras

Personal: 1 ayudante
Equipos: 1 excavadora sobre orugas, 1 camión grúa, con sus respectivos operadores
El material producto de excavaciones se viene acumulando en la vía.

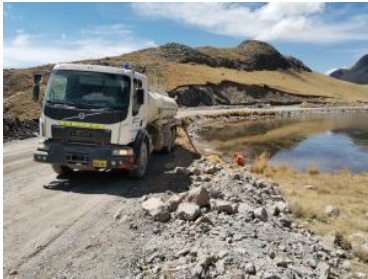
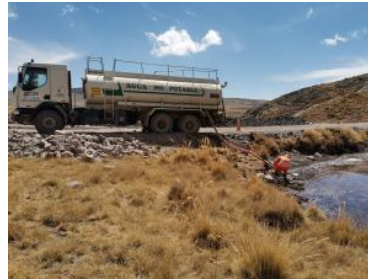
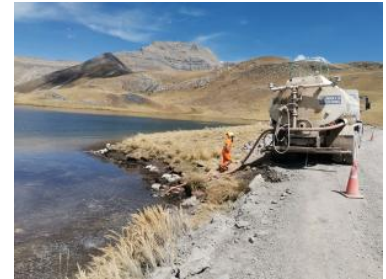
OBRAS INICIALES: TRAMO 2
PROGRESIVA: 49+380 – LAGUNA YANTAC
USO DE FUENTE DE AGUA NO AUTORIZADA

Es preciso indicar que se viene tomando agua de la laguna ubicada en el km 49+380 aproximadamente, fuente de agua que no se encuentra autorizada en el Expediente Técnico Contratado.

Deficiente mantenimiento de vías mediante riego, además de uso de fuente de agua no autorizada en el Expediente Técnico Contratado – Ver panel fotográfico.

El uso de fuentes de agua no autorizadas, no solo estaría generando afectaciones al Medio Ambiente si no también podría ser pasible de penalidades de acuerdo a los extremos del Contrato vigente.

Se verifica la toma de agua para uso en la construcción de la carretera de una fuente de agua no autorizada.

5 En la fuente de agua descrita no se cuenta con señalización alguna ya sea autorizando o prohibiendo el uso de dicho recurso.

Al respecto, el Contratista no tuvo comentario alguno, la Supervisión precisa que de forma verbal hizo la precisión al Contratista a fin de corregir dicha situación.

Se sugiere la evaluación de penalidades que podría aplicarse al Contratista debido a la falta de señalización provisional en obra, mantenimiento de vías, medidas de mitigación Medio Ambientales, uso de fuentes de agua para construcción, entre otros.
