BITACORA ELECTRÓNICA DE OBRA

Confirma Bitacora: Si	Nro Informe: Report0023oyon2.pdf	Fecha Informe: 29-08-2020	Nombre De La Obra: Carretera Oyon- Ambo, Tramo II: Dv. Cerro de Pasco- Dv. Chacayan	Personal Encargado: BORIS WALTER AYLLÓN CARCELÉN
---------------------------------	--------------------------------------------	-------------------------------------	-----------------------------------------------------------------------------------------------	------------------------------------------------------------

PANEL FOTOGRAFICO

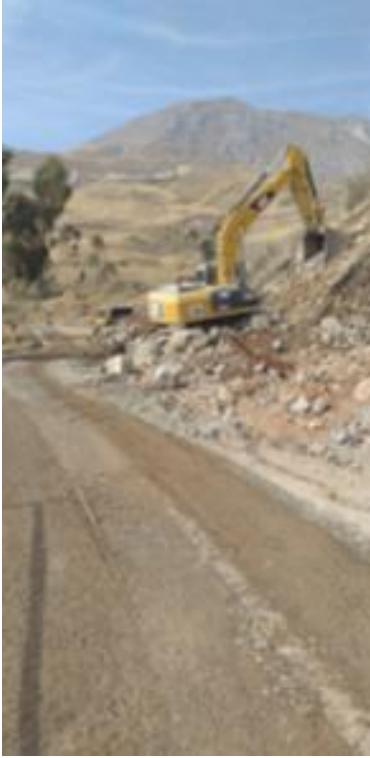
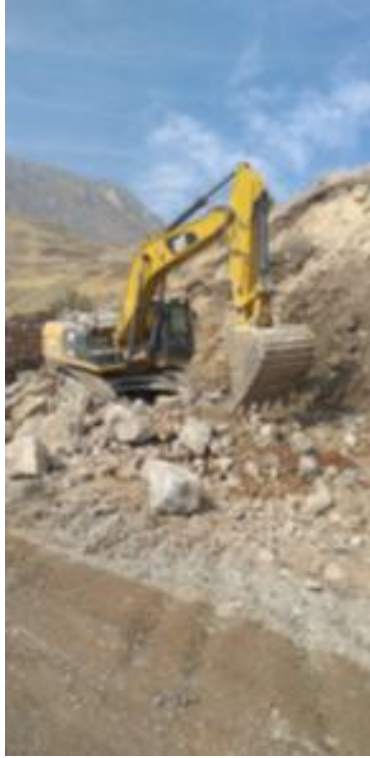
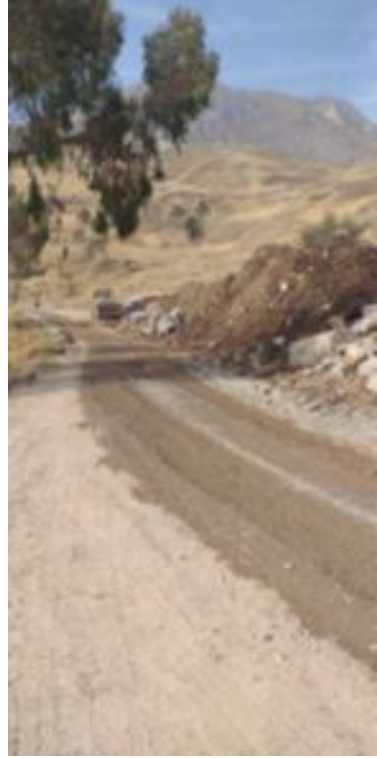
Actividades:
PROGRESIVA KM. 196+740
700.0 TRANSPORTE, Partida 700.H TRANSPORTE DE ELIMINACIÓN DE MATERIAL A DME PARA D > 1KM. : Se realiza la carga y el transporte con 12 volquetes

CDescripcion _____:
En la progresiva Km. 196+740 Se realiza la carga de material de eliminación en volquetes, hacia el DME ubicado en la progresiva 183+450. Los recursos utilizados son 1 Excavadora de oruga, 12 volquetes de personal trabajan: 1 capataz, 12 choferes, 1 operador, 2 obreros, 2 vigias.

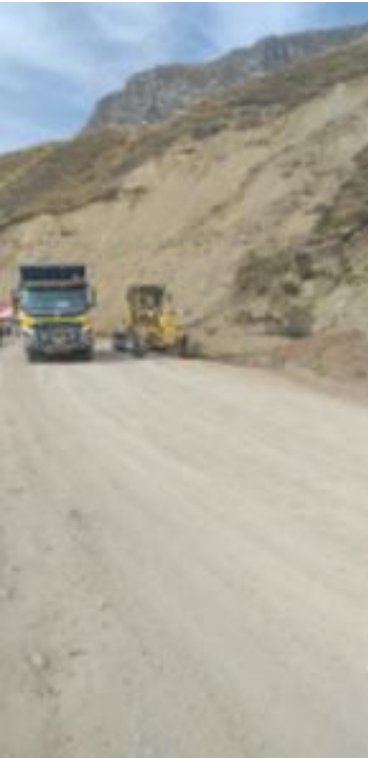
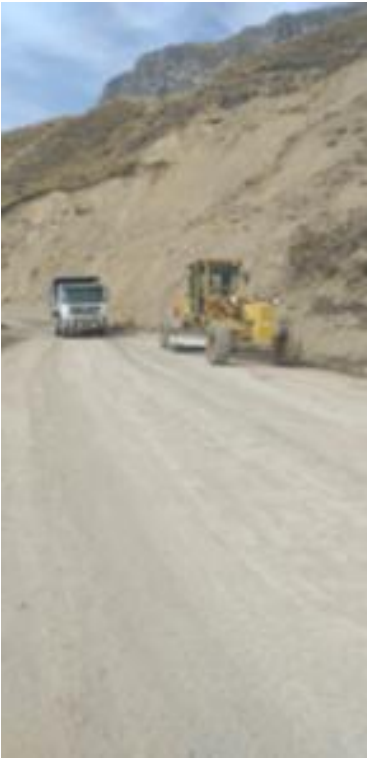
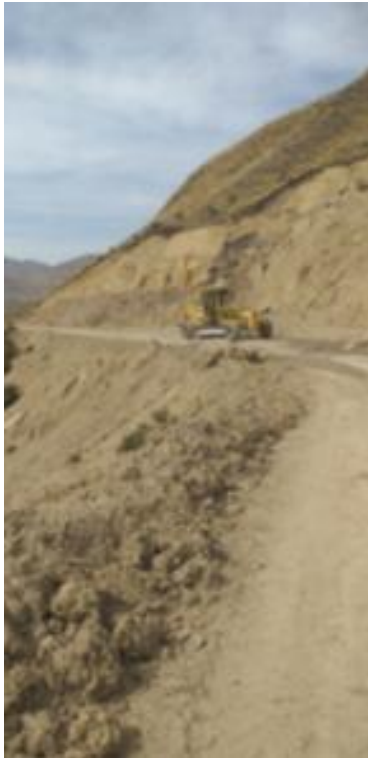
Actividades:
PROGRESIVA KM. 189+800 A KM. 189+900
100.0 TRABAJOS PRELIMINARES, Partida 103-A MANTENIMIENTO DE TRANSITO Y SEGURIDAD VIAL: Se realiza mantenimiento vial.

CDescripcion_____:
En las progresivas Km. 189+800 a Km 189+900 se realiza el mantenimiento vial utilizando una motoniveladora , 1 compactadora de rodillo. Trabajan 1 capataz, 2 operadores, 2 obreros, 2 vigias.

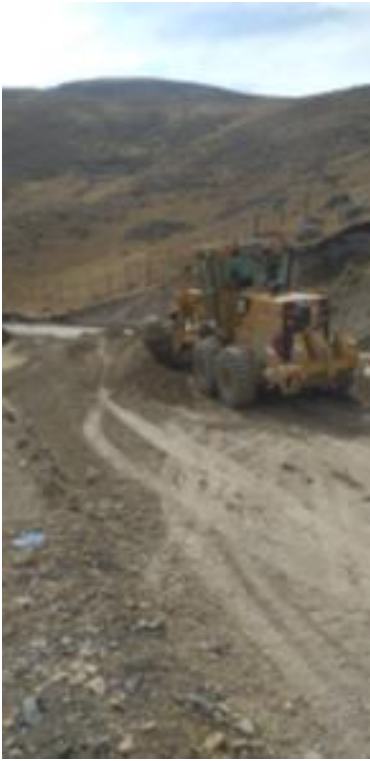
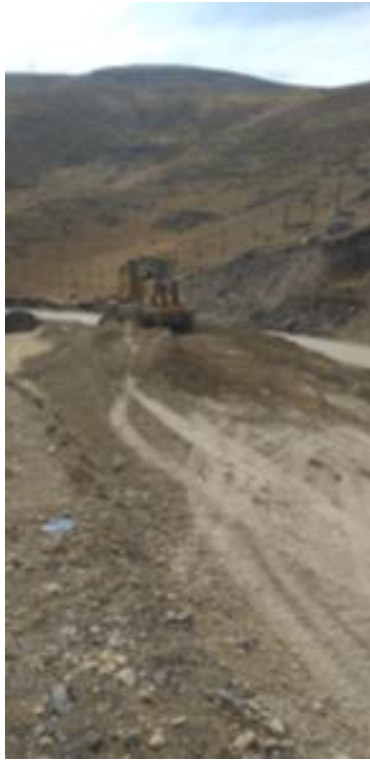
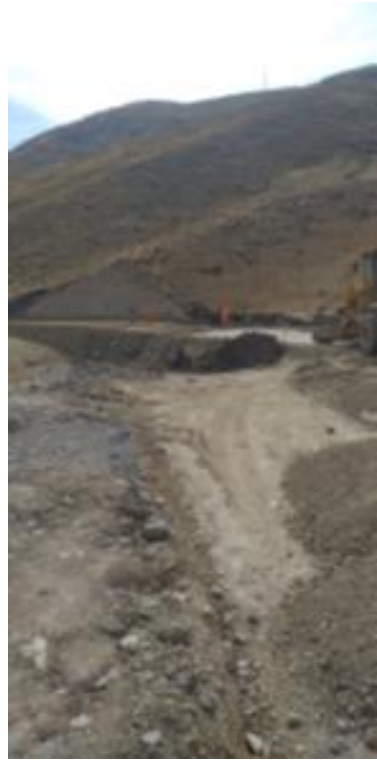
Actividades:
PROGRESIVA: KM. 186+900 a KM. 187+000
200.0 MOVIMIENTO DE TIERRAS, Partida 210.A CONFORMACIÓN DE TERRAPLENES

CDescripcion_____:
En la progresiva Km. 186+900 a km. 187+000 se realiza la conformación de terraplenes, a nivel de primera capa de corona (a -15 cms de la subrasante). Se utiliza 1 motoniveladora , 1 camion cisterna 1 vibrocompactadora de rodillo, trabajan, 1 capataz, 2 operadores, 1 chofer , 2 obreros, 2 vigías.

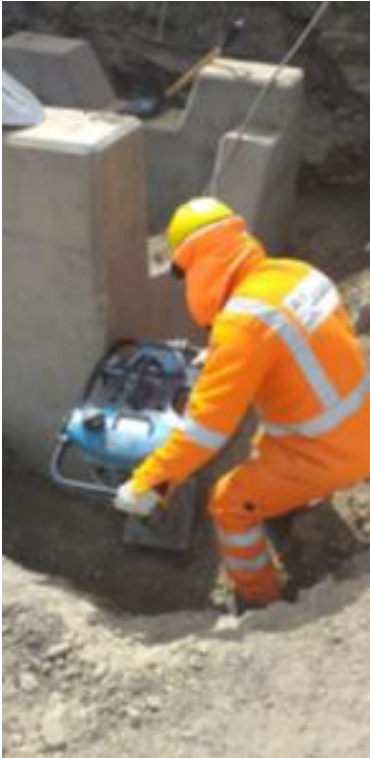
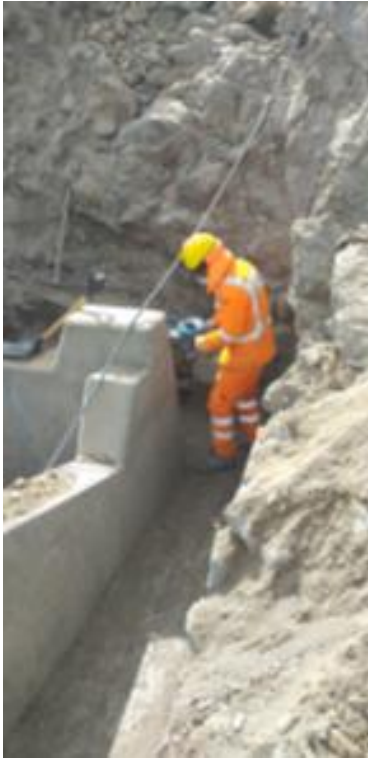
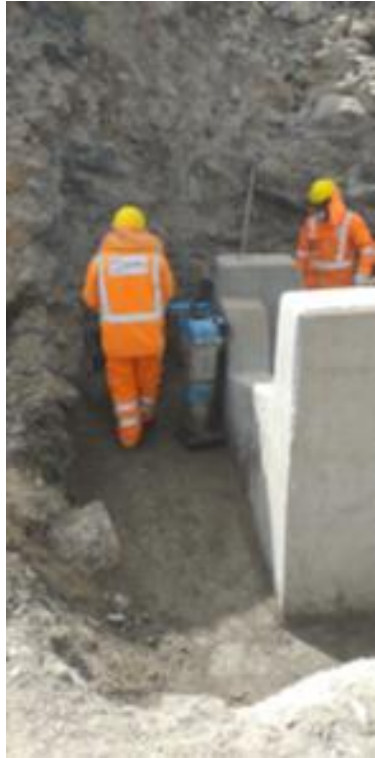
Actividades:
PROGRESIVA KM. 185+735
600.0 OBRAS DE DRENAJE, Partida 605.A RELLENO PARA ESTRUCTURA: se realiza la compactación de relleno en zona de cabezal de alcantarilla.

CDescripcion _____:
En la progresiva KM. 185+735 se realiza la compactación de relleno en zona de cabezal (lado derecho de la vía). Se utiliza 1 Vibroapisonador, trabaja 1 obrero, 1 capataz.

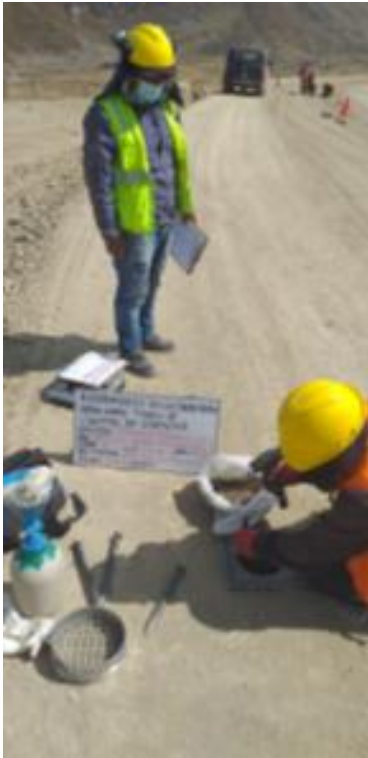
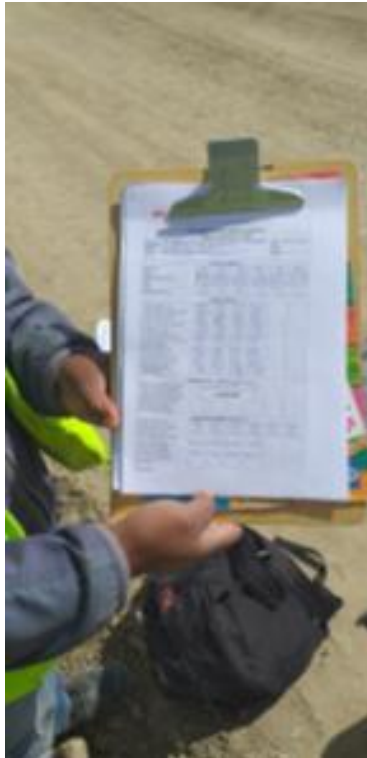
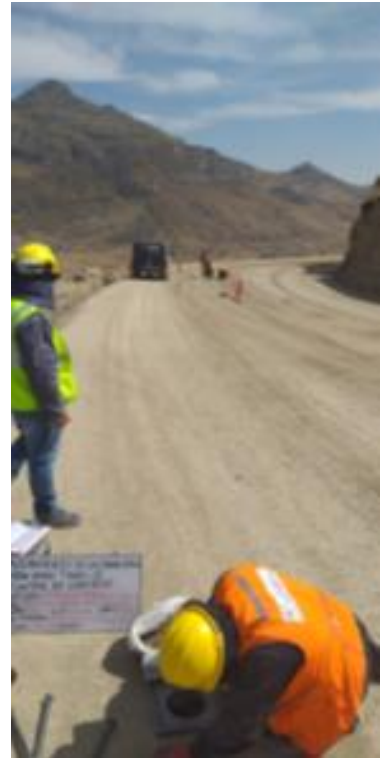
PROGRESIVA KM. 185+461

CONTROLES DE CALIDAD DE LA SUPERVISIÓN: La supervisión realiza la toma de densidades en la primera capa de la corona

En la progresiva Km. 185+461 La supervisión realiza la toma de densidades en diferentes puntos, de la primera capa de la corona para la liberación de la actividad. Se utiliza 2 equipos de cono de arena y 2 balanzas electronicas, trabajan 2 técnicos de la Contratista y 1 tecnico de la Supervisión.

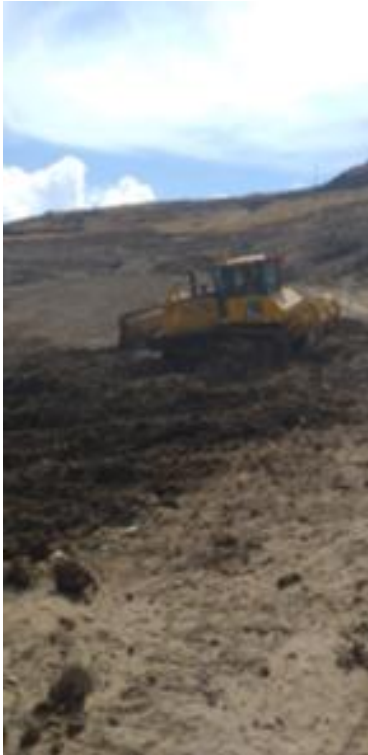
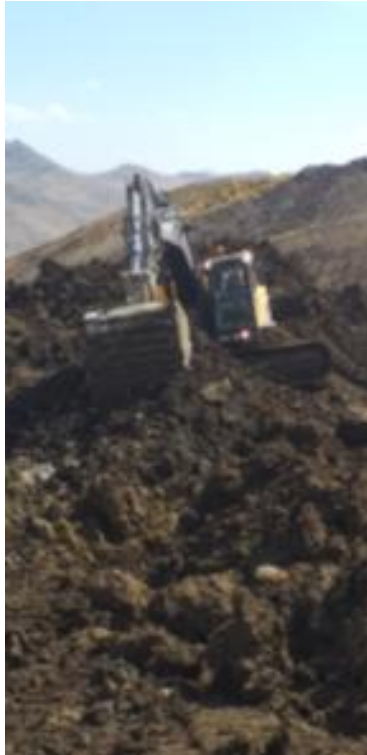
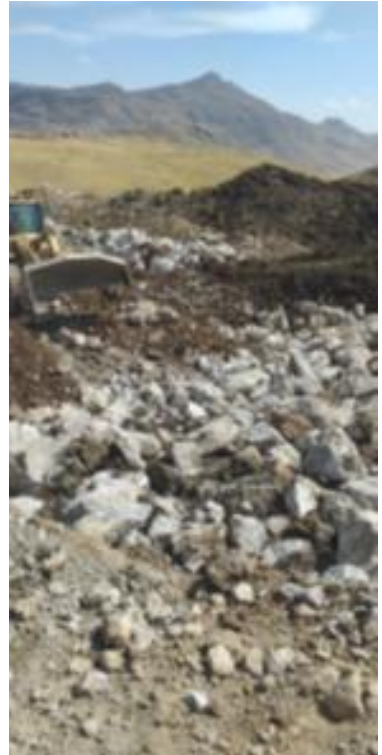
PROGRESIVA KM. 183+450
900.0 PROTECCIÓN AMBIENTAL; 907.C ACONDICIONAMIENTO DE DESECHOS Y MATERIAL EXCEDENTE: En el DME se realiza el acondicionamiento de desechos y material excedente

En la progresiva Km. 183+450 se realiza el acondicionamiento de desechos y material excedente, se realiza un enrocado de mejoramiento en el área 3 del DME. Se utiliza los siguientes recursos: 1 Cargador Frontal, 1 compactadora de rodillo, 1 excavadora de oruga y 1 tractor de empuje de oruga. Participan 2 capataz, 4 operadores, 4 obreros

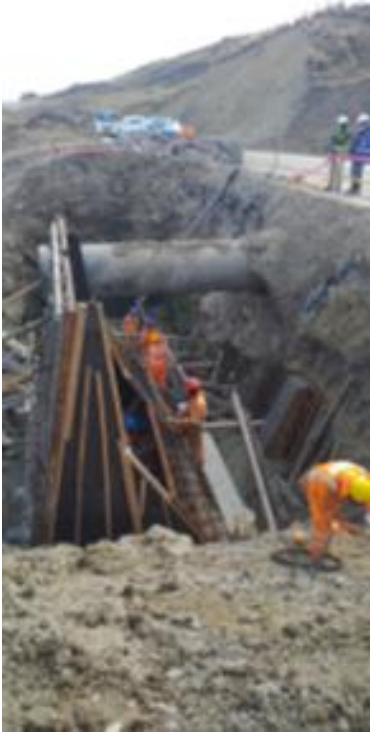
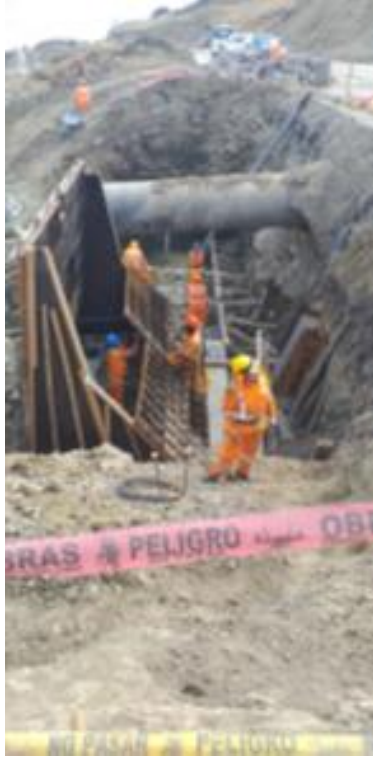
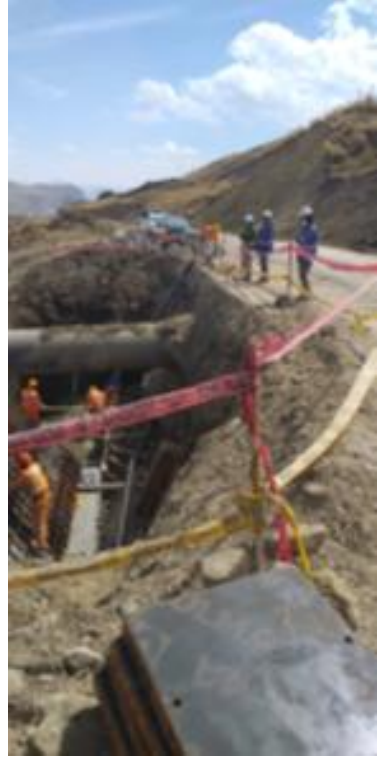
Actividades:
PROGRESIVAS KM 183+426 A KM 183+431
600.0 OBRAS DE ARTE Y DRENAJE; Partida 612.A ENCOFRADO Y DESENCOFRADO PARA OBRAS DE ARTE: Se realiza el encofrado de muro ciclopeo

CDescripcion _____:
En la progresiva KM. 183+426 a km. 183+431 Se realiza el encofrado del cuerpo de muro ciclopeo, Se utiliza encofrado de madera y metálico, andamios, herramientas menores, Trabajan: 1 capataz, 8 obreros, 2 vigias, 3 supervisores.

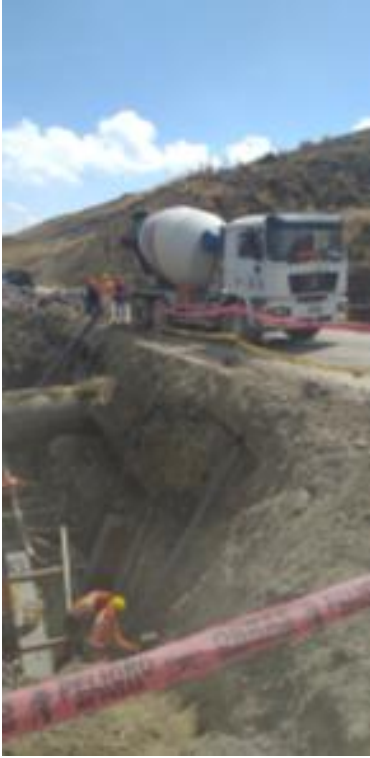
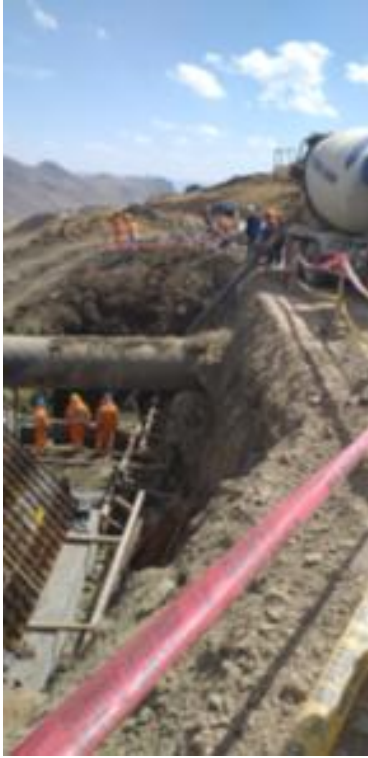
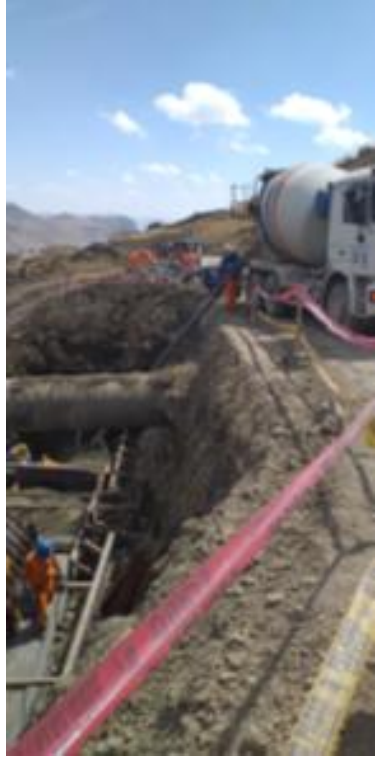
Actividades:
PROGRESIVA KM 183+430 A KM 183+435
600.0 OBRAS DE ARTE Y DRENAJE: Partida 610.H CONCRETO CLASE H (F'C= 100 KG/CM2) , Se realiza el vaciado de falsa zapata para muro.

CDescripcion _____:
En la progresiva Km. 183+430 a km. 183+435 se realiza el vaciado de falsa zapata para muro con concreto de F'c= 100 Kg/cm2 a los 28 días. Se utiliza un camión mixer, vibrador de concreto, 9 probetas de concreto, cono de abrahams, participan 1 capataz, 6 obreros, 2 vigias, 2 técnicos, 3 supervisores.

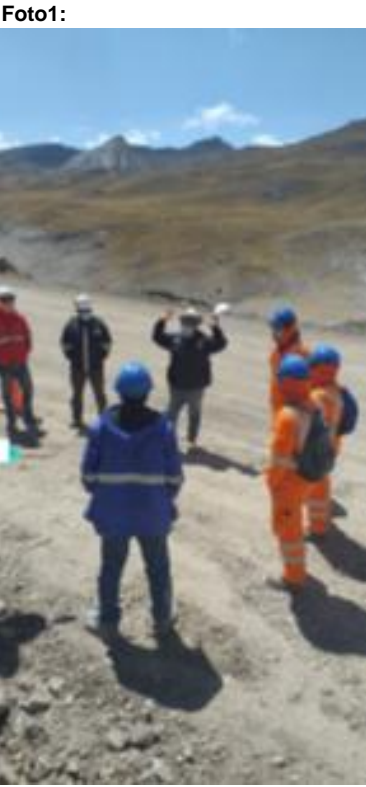
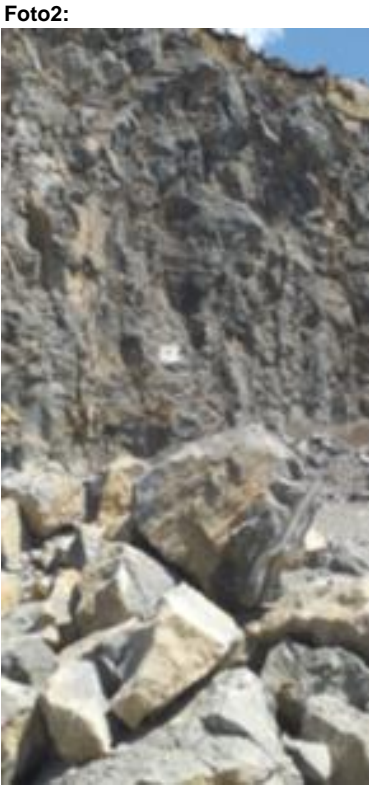
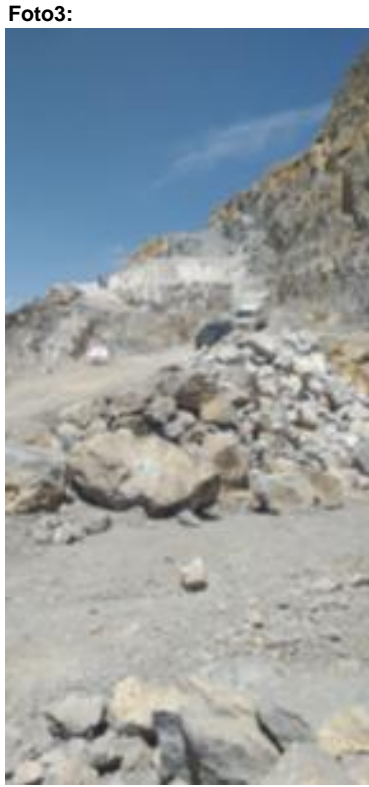
Actividades:
PROGRESIVA KM. 188+860
CANTERA DE ROCAS LA JUANITA : Se realiza un mitin de voladura

CDescripcion _____ :
En la progresiva KM. 188+860 Se realiza un mitin de voladura en la Cantera Juanita, donde el Ing, de Producción da instrucciones a cada uno de los vigías de su responsabilidad para evitar accidentes cuando se realizan actividades de voladuras, evitar el paso de personas y vehiculos en las vias de acceso. todos cuentan con radios de comunicación.
