## BITACORA ELECTRÓNICA DE OBRA

<b>Confirma Bitacora:</b> Si	<b>Nro Informe:</b> Report0023oyon2.pdf	<b>Fecha Informe:</b> 29-08-2020	<b>Nombre De La Obra:</b> Carretera Oyon- Ambo, Tramo II: Dv. Cerro de Pasco- Dv. Chacayan	<b>Personal Encargado:</b> BORIS WALTER AYLLÓN CARCELÉN
---------------------------------	--	-------------------------------------	---	--

NUMERO DE INFORME : 0023  
CONTRATO DE OBRA: No. 167-2018-MTC/ 20.2 de fecha 20/12/2018- Con precios de Octubre del 2017  
EMPRESA CONTRATISTA: CONSORCIO CARRETERO DEL PERU ( CHINA GEZHOUBA GROUP COMPANY LIMITED SUCURSAL DEL PERU Y EIVI S.AC.)  
OBRA: Mejoramiento de la Carretera OYON - AMBO TRAMO 2 DESVIO CERRO DE PASCO DESVIO CHACAYAN  
TRAMO 2: Desde la progresiva Km. 181+000 a la progresiva Km. 230+000  
SUPERVISIÓN: CONSORCIO SUPERVISOR OYON CHACAYAN ( SERCONSULT S.A. Y ATJSL )  
Recorrido de monitoreo de actividades desde la progresiva 214+500 ( Poblado de Yanahuanca hasta la progresiva 181+000 ( INICIO del tramo 2 )

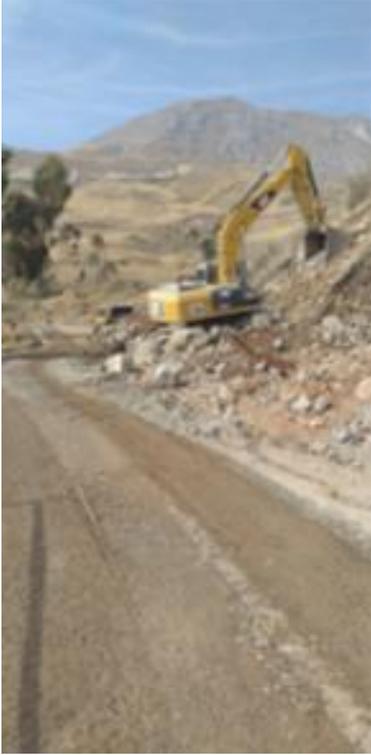
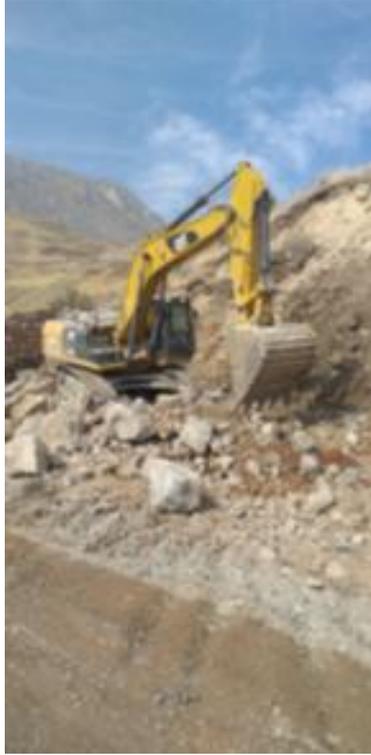
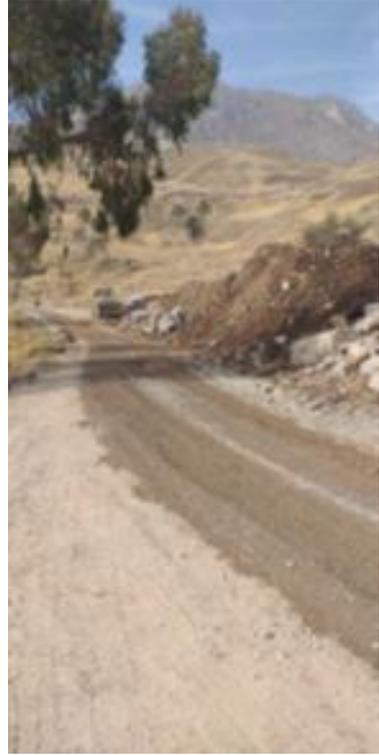
**Actividades:**  
PROGRESIVA KM. 196+740  
700.0 TRANSPORTE, Partida 700.H TRANSPORTE DE ELIMINACIÓN DE MATERIAL A DME PARA D > 1KM. : Se realiza la carga y el transporte con 12 volquetes

**CDescripcion** \_\_\_\_\_ :  
En la progresiva Km. 196+740 Se realiza la carga de material de eliminación en volquetes, hacia el DME ubicado en la progresiva 183+450. Los recursos utilizados son 1 Excavadora de oruga, 12 volquetes de personal trabajan: 1 capataz, 12 choferes, 1 operador, 2 obreros, 2 vigias.

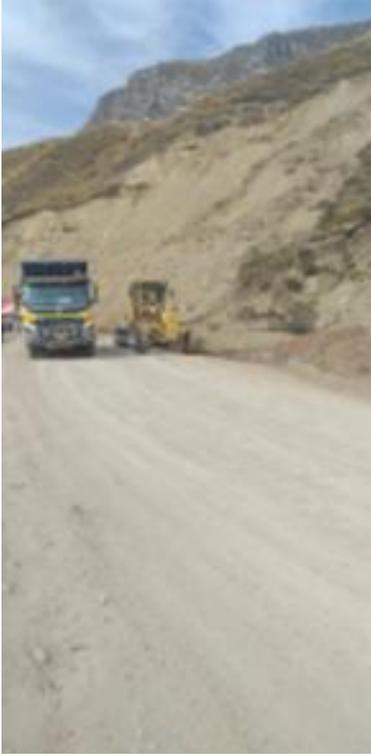
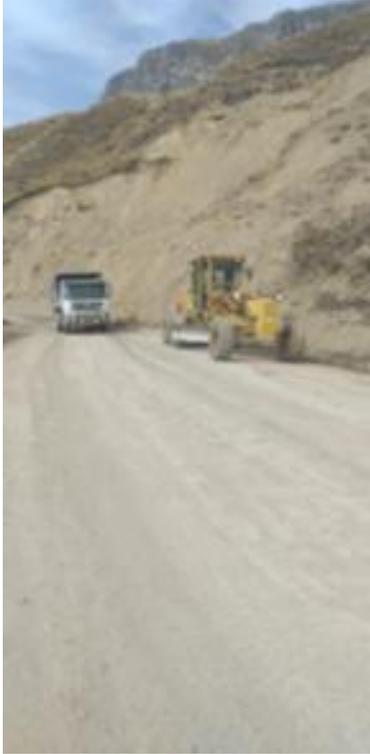
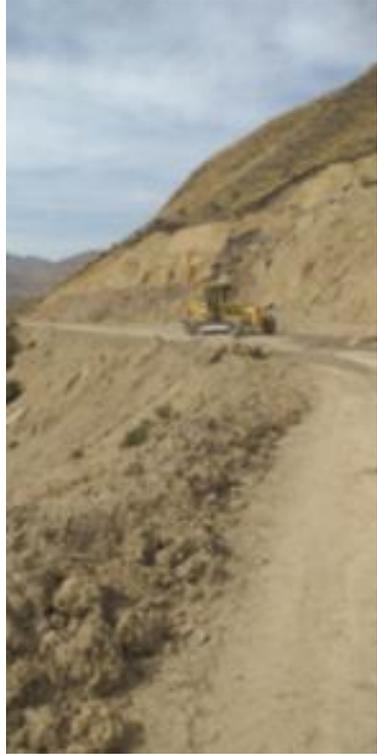
**Actividades:**  
PROGRESIVA KM. 189+800 A KM. 189+900  
100.0 TRABAJOS PRELIMINARES, Partida 103-A MANTENIMIENTO DE TRANSITO Y SEGURIDAD VIAL: Se realiza mantenimiento vial.

**CDescripcion\_\_\_\_\_:**  
En las progresivas Km. 189+800 a Km 189+900 se realiza el mantenimiento vial utilizando una motoniveladora , 1 compactadora de rodillo. Trabajan 1 capataz, 2 operadores, 2 obreros, 2 vigias.

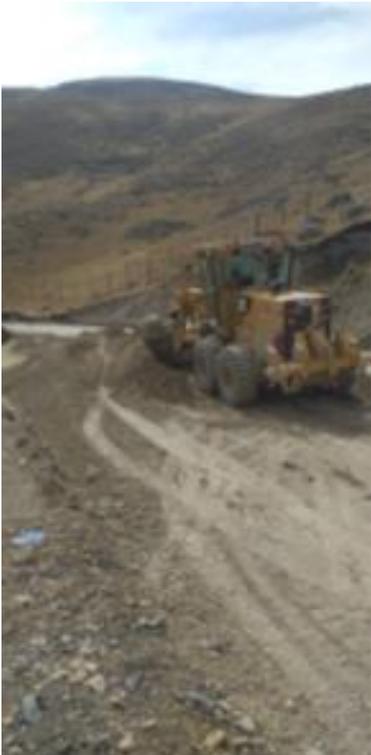
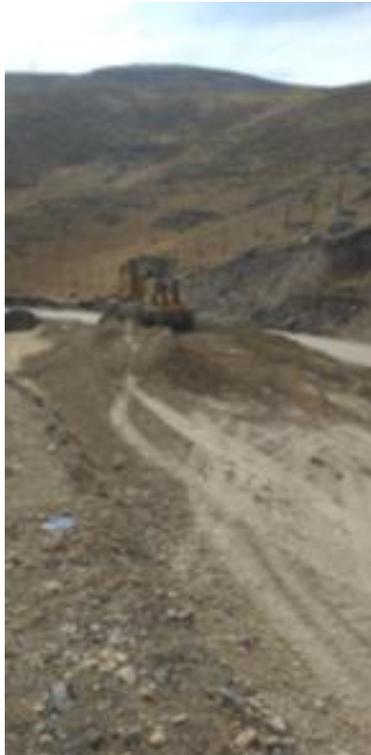
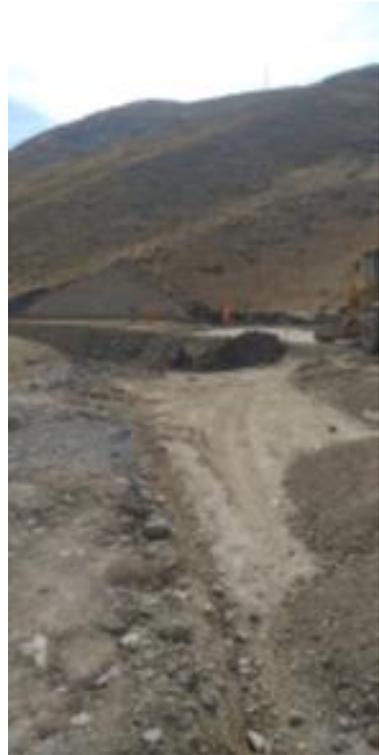
**Actividades:**  
PROGRESIVA: km. 186+900 a KM. 187+000  
200.0 MOVIMIENTO DE TIERRAS, Partida 210.A CONFORMACIÓN DE TERRAPLENES

**CDescripcion\_\_\_\_\_:**  
En la progresiva Km. 186+900 a km. 187+000 se realiza la conformación de terraplenes, a nivel de primera capa de corona ( a -15 cms de la subrasante ). Se utiliza 1 motoniveladora , 1 camion cisterna 1 vibrocompactadora de rodillo, trabajan, 1 capataz, 2 operadores, 1 chofer , 2 obreros, 2 vigías.

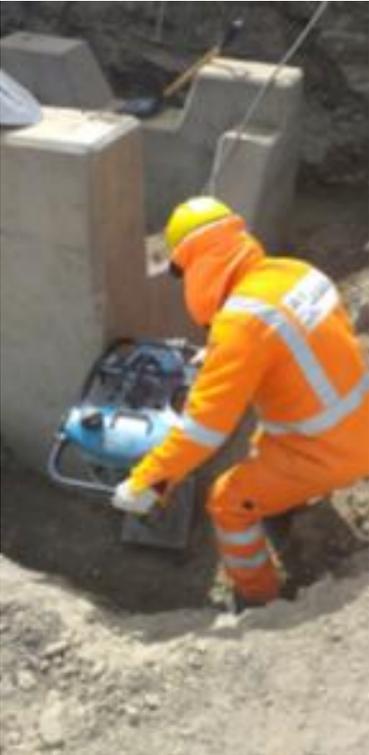
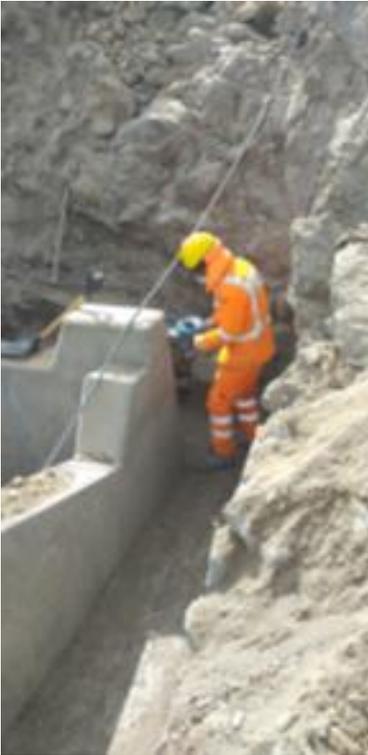
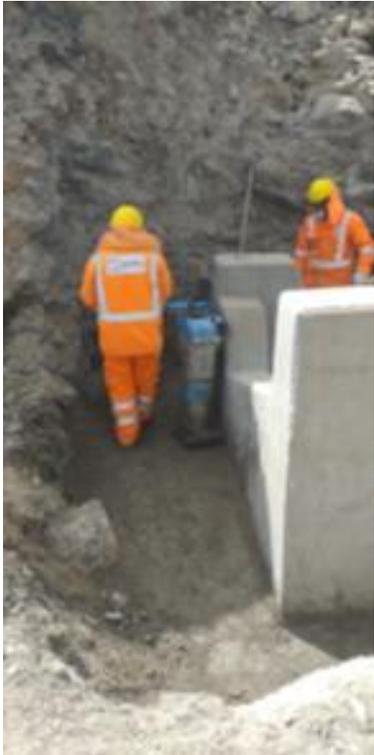
**Actividades:**  
PROGRESIVA KM. 185+735  
600.0 OBRAS DE DRENAJE, Partida 605.A RELLENO PARA ESTRUCTURA: se realiza la compactación de relleno en zona de cabezal de alcantarilla.

**CDescripcion** \_\_\_\_\_:  
En la progresiva KM. 185+735 se realiza la compactación de relleno en zona de cabezal ( lado derecho de la vía). Se utiliza 1 Vibroapisonador, trabaja 1 obrero, 1 capataz.

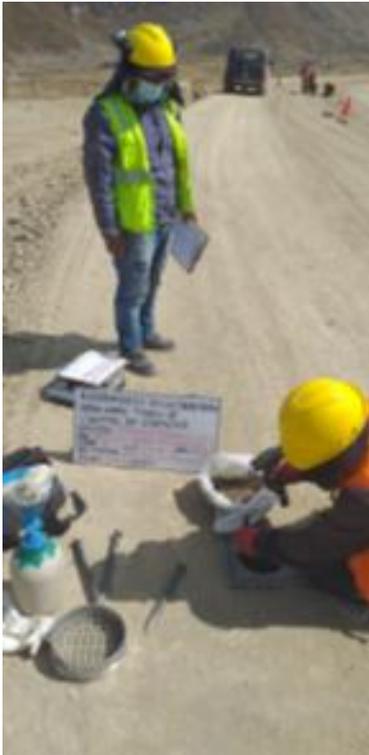
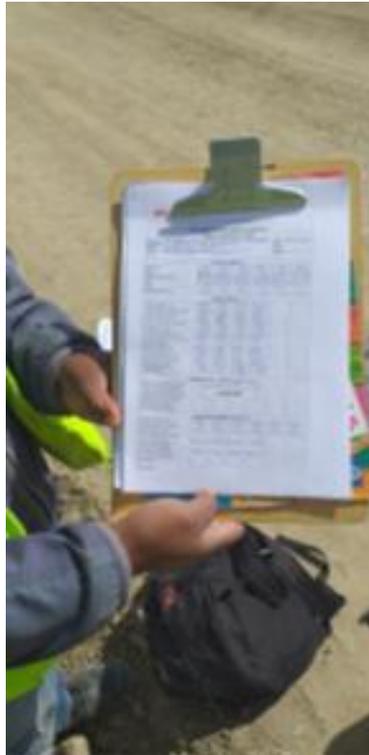
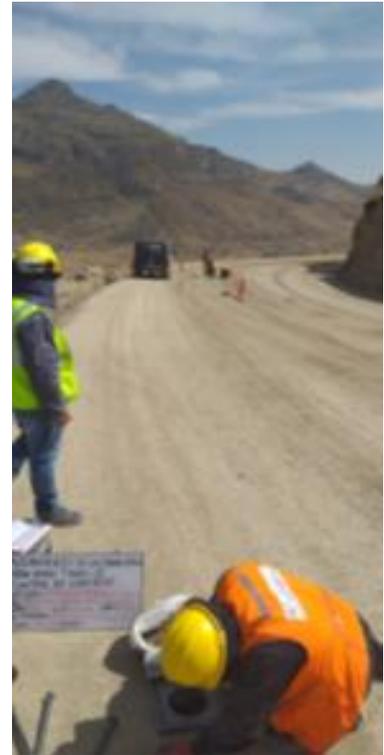
PROGRESIVA KM. 185+461

**CONTROLES DE CALIDAD DE LA SUPERVISIÓN:** La supervisión realiza la toma de densidades en la primera capa de la corona

En la progresiva Km. 185+461 La supervisión realiza la toma de densidades en diferentes puntos, de la primera capa de la corona para la liberación de la actividad. Se utiliza 2 equipos de cono de arena y 2 balanzas electronicas, trabajan 2 técnicos de la Contratista y 1 tecnico de la Supervisión.

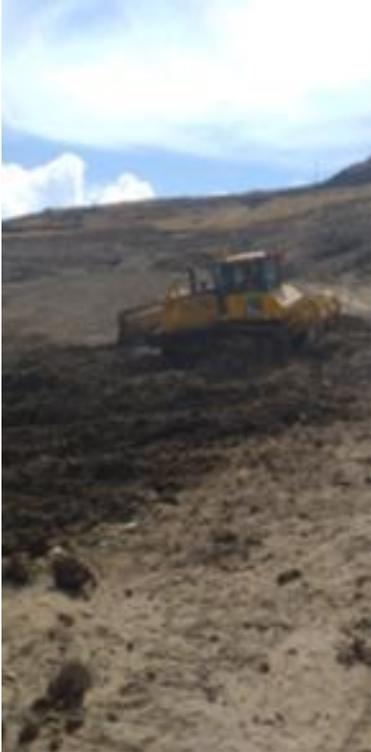
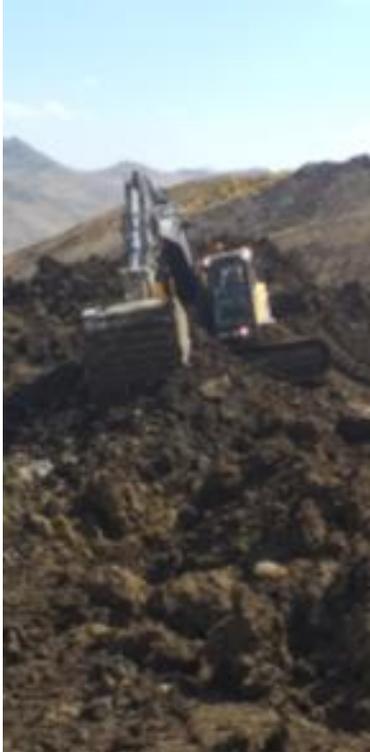
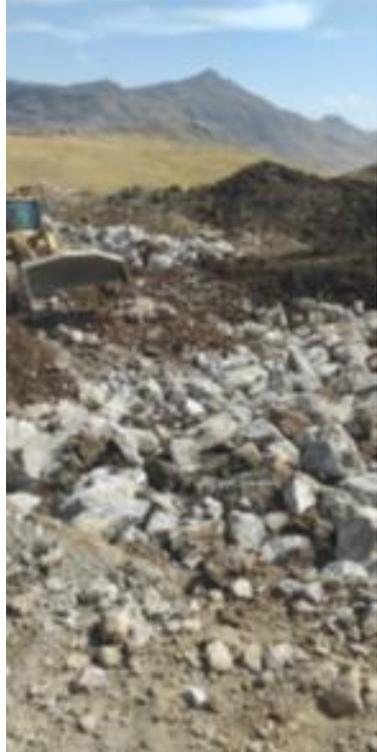
**Actividades:**  
PROGRESIVA KM. 183+450  
900.0 PROTECCIÓN AMBIENTAL; 907.C ACONDICIONAMIENTO DE DESECHOS Y MATERIAL EXCEDENTE: En el DME se realiza el acondicionamiento de desechos y material excedente

**CDescripcion \_\_\_\_\_:**  
En la progresiva Km. 183+450 se realiza el acondicionamiento de desechos y material excedente, se realiza un enrocado de mejoramiento en el área 3 del DME. Se utiliza los siguientes recursos: 1 Cargador Frontal, 1 compactadora de rodillo, 1 excavadora de oruga y 1 tractor de empuje de oruga. Participan 2 capataz, 4 operadores, 4 obreros

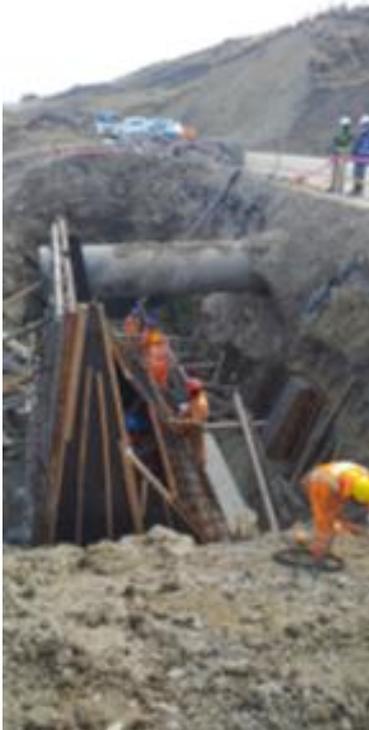
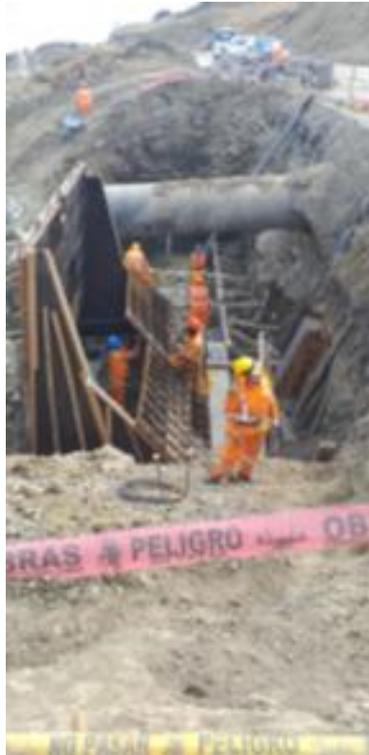
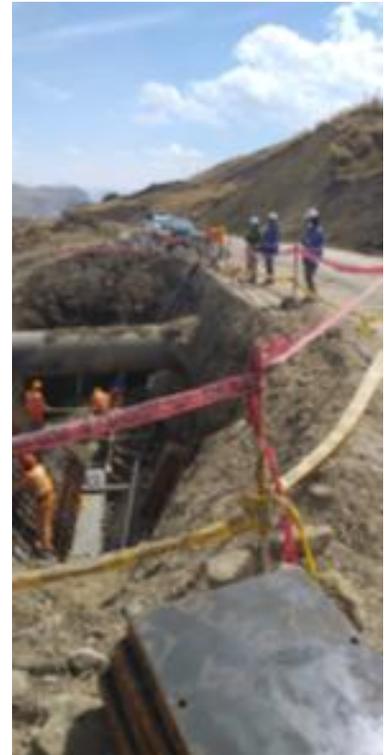
**Actividades:**  
PROGRESIVAS KM 183+426 A KM 183+431  
600.0 OBRAS DE ARTE Y DRENAJE; Partida 612.A ENCOFRADO Y DESENCOFRADO PARA OBRAS DE ARTE: Se realiza el encofrado de muro ciclopeo

**CDescripcion** \_\_\_\_\_:  
En la progresiva KM. 183+426 a km. 183+431 Se realiza el encofrado del cuerpo de muro ciclopeo, Se utiliza encofrado de madera y metálico, andamios, herramientas menores, Trabajan: 1 capataz, 8 obreros, 2 vigias, 3 supervisores.

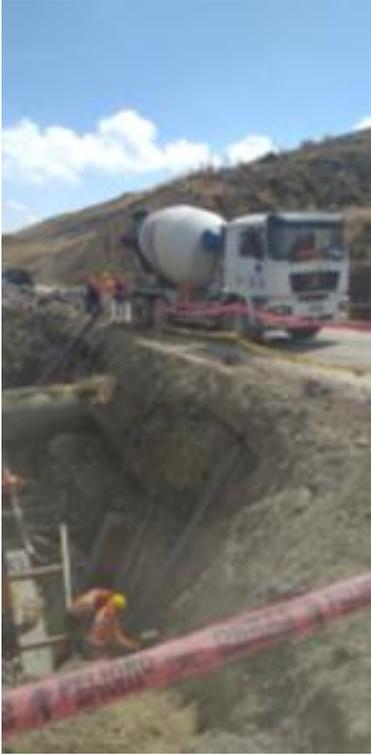
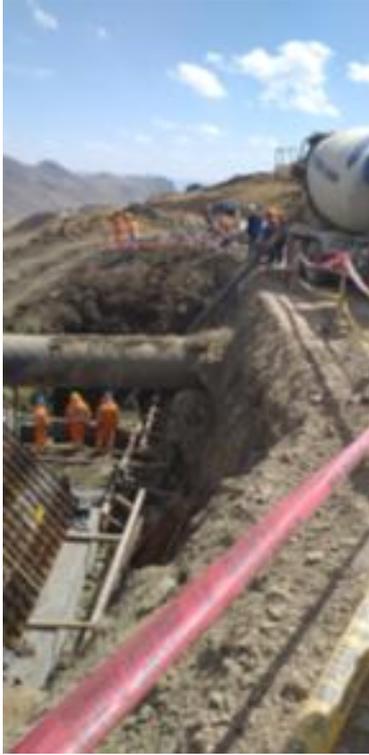
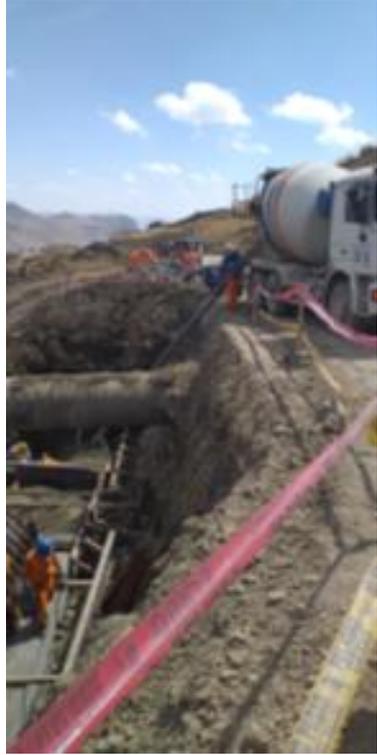
**Actividades:**  
PROGRESIVA KM 183+430 A KM 183+435  
600.0 OBRAS DE ARTE Y DRENAJE: Partida 610.H CONCRETO CLASE H ( F'C= 100 KG/CM2 ) , Se realiza el vaciado de falsa zapata para muro.

**CDescripcion** \_\_\_\_\_:  
En la progresiva Km. 183+430 a km. 183+435 se realiza el vaciado de falsa zapata para muro con concreto de F'c= 100 Kg/cm2 a los 28 días. Se utiliza un camión mixer, vibrador de concreto, 9 probetas de concreto, cono de abrahams, participan 1 capataz, 6 obreros, 2 vigias, 2 técnicos, 3 supervisores.

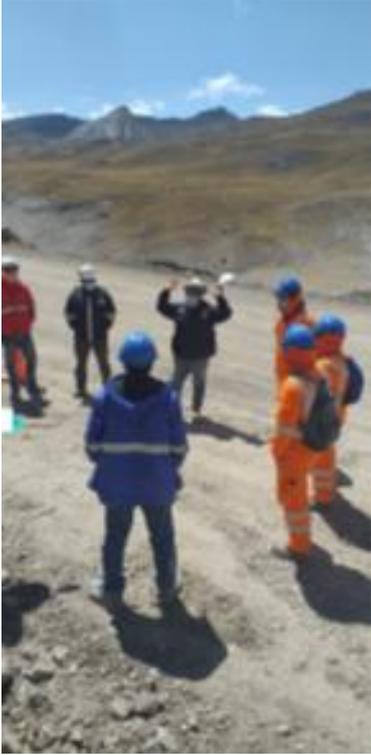
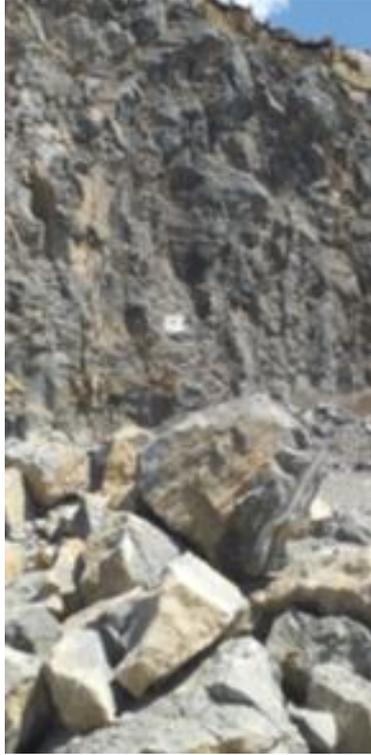
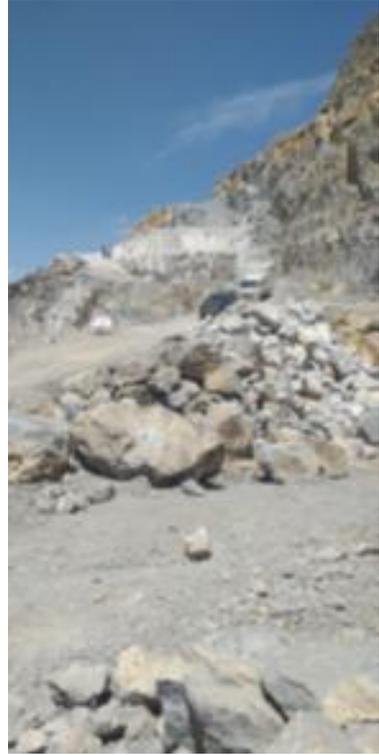
**Actividades:**  
PROGRESIVA KM. 188+860  
CANTERA DE ROCAS LA JUANITA : Se realiza un mitin de voladura

**CDescripcion\_\_\_\_\_:**  
En la progresiva KM. 188+860 Se realiza un mitin de voladura en la Cantera Juanita, donde el Ing, de Producción da instrucciones a cada uno de los vigías de su responsabilidad para evitar accidentes cuando se realizan actividades de voladuras, evitar el paso de personas y vehiculos en las vias de acceso. todos cuentan con radios de comunicación.
