BITACORA ELECTRÓNICA DE OBRA

Confir ma Bitaco ra:	Nro Inform e:	Fecha Informe:	Nombre De La Obra:	Personal Encargado:
Si	2020 -08- 2 9 1 8 - 3 3 - 34.p df	29-08-2020	Corredor vial Lima-Canta- Huayllay-Dv. Cochamarca- Emp. PE 3N Obras de Rehabilitación y Mejoramiento	LUZMILA GUERRA MOTTA

SALDO DE OBRA: "MEJORAMIENTO, REHABILITACIÓN Y CONSERVACIÓN POR NIVELES DE SERVICIO DEL CORREDOR VIAL, LIMA – CANTA – HUAYLLAY – DV. COCHAMARCA – EMPALME PE 3N"
 Nro. Informe: 16

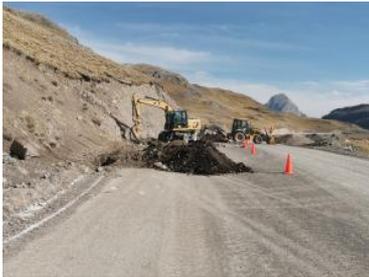
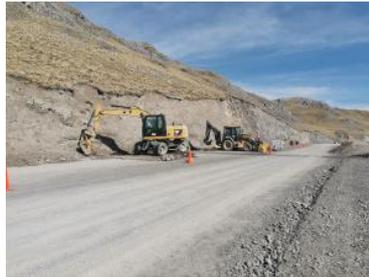
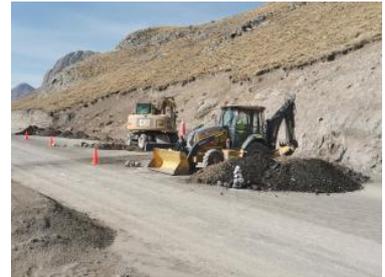
OBRAS INICIALES: TRAMO 2
PROGRESIVA: 43.750 a 43.700
01.01.06Obras de Arte
01.01.06.01Excavación No Clasificada para Estructuras

Personal: 1 capataz, 1 ayudante, 2 vigías
Equipos: 1 retro excavadora sobre neumático y 1 excavadora sobre neumáticos con martillo
El material de excavación se está acopiando a un lado de la vía.
Las excavaciones en proceso son para la ejecución de sub dren.

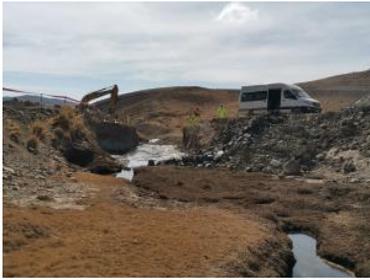
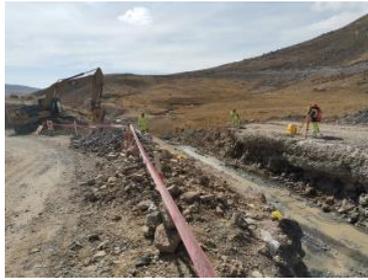
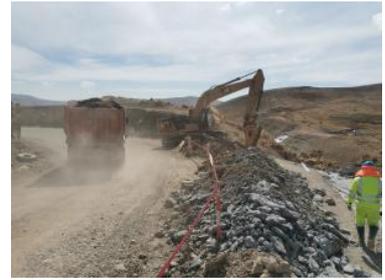
Actividades:
OBRAS INICIALES: TRAMO 2
PROGRESIVA: 55.564
01.01.06Obras de Arte
01.01.06.01Excavación No Clasificada para Estructuras

Personal: 1 topógrafo 2 ayudantes y 1 ayudante
Equipos: 1 excavadora sobre orugas con martillo, con operador, 1 estación total
Se viene realizando actividades de trazo y replanteo a fin de verificar los niveles de excavación para la instalación de tubería TMC en alcantarilla.
Se verifica afectación medio ambiental por pase de vehículos (emisión de polvareda y material particulado)

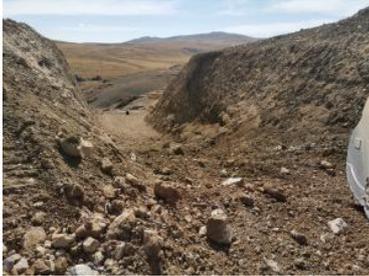
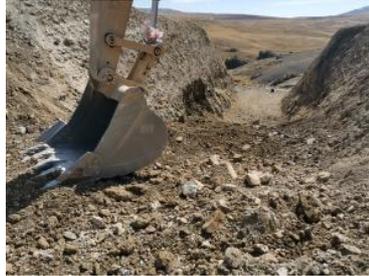
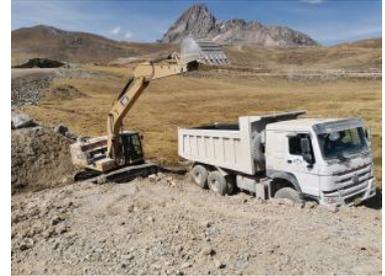
OBRAS INICIALES: TRAMO 2
PROGRESIVA: 56+385 (alcantarilla TMC)
01.01.06Obras de Arte
01.01.06.01Excavación No Clasificada para Estructuras

Durante la excavación no clasificada para estructuras en la alcantarilla del km 55+896, se requiere talud diferente a los planos de replanteo aprobados, por encontrarse un material deleznable – relleno. Por lo que solicitan instrucción técnica del especialista respectivo.

Personal: 1 ayudante
Equipos: 1 excavadora sobre orugas, 1 volquete, con sus respectivos operadores
El material producto de las excavaciones se viene eliminando en el DME ubicado en el km 55+800
Se verifica excavación profunda (mayor a 6.00m aproximadamente) en forma cuasi de cajón (sin banquetas), con un talud mínimo, lo cual podría poner en riesgo al personal que trabaja en la zona así como la maquinaria de ocurrir deslizamientos.

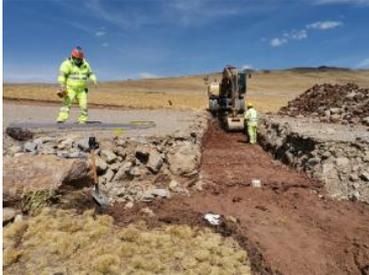
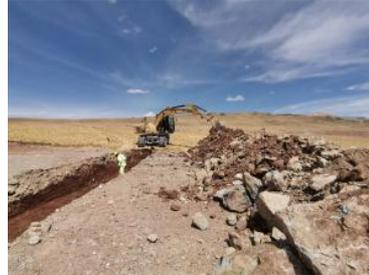
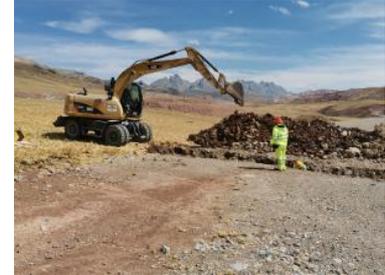
OBRAS INICIALES: TRAMO 2
PROGRESIVA: 57+900 (Alcantarilla TMC)
01.01.06Obras de Arte
01.01.06.01Excavación No Clasificada para Estructuras

Equipos: 1 excavadora sobre orugas, 1 camión grúa, con sus respectivos operadores
El material producto de excavaciones se viene acumulando en la vía.

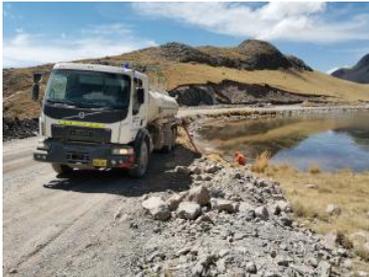
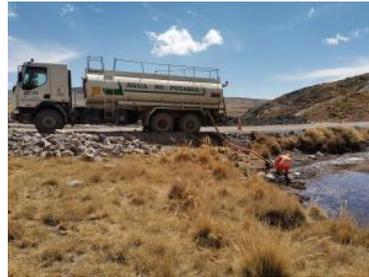
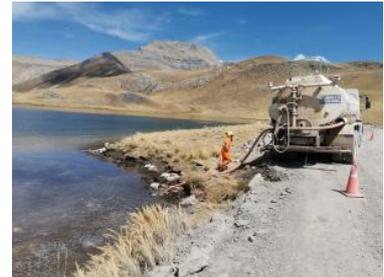
OBRAS INICIALES: TRAMO 2
PROGRESIVA: 49+380 – LAGUNA YANTAC
USO DE FUENTE DE AGUA NO AUTORIZADA

Es preciso indicar que se viene tomando agua de la laguna ubicada en el km 49+380 aproximadamente, fuente de agua que no se encuentra autorizada en el Expediente Técnico Contratado.

El uso de fuentes de agua no autorizadas, no solo estaría generando afectaciones al Medio Ambiente si no también podría ser pasible de penalidades de acuerdo a los extremos del Contrato vigente.

Se verifica la toma de agua para uso en la construcción de la carretera de una fuente de agua no autorizada.

En la fuente de agua descrita no se cuenta con señalización alguna ya sea autorizando o prohibiendo el uso de dicho recurso.

Al respecto, el Contratista no tuvo comentario alguno, la Supervisión precisa que de forma verbal hizo la precisión al Contratista a fin de corregir dicha situación.

Se sugiere realizar el mantenimiento de vías de acuerdo a las disposiciones del expediente técnico aprobado (señalización, riego, otros) a fin de disminuir los riesgos de incidentes y/o accidentes de dentro del personal y equipos y maquinaria de los actores de la obra así como de terceros.

Se sugiere la evaluación de penalidades que podría aplicarse al Contratista debido a la falta de señalización provisional en obra, mantenimiento de vías, medidas de mitigación Medio Ambientales, uso de fuentes de agua para construcción, entre otros.
