BITACORA ELECTRÓNICA DE OBRA

Confirma Bitacora: Si	Nro Informe: 17	Fecha Informe: 31-08-2020	Nombre De La Obra: Corredor vial Lima-Canta-Huayllay-Dv. Cochamarca-Emp. PE 3N Obras de Rehabilitación y Mejoramiento	Personal Encargado: LUZMILA GUERRA MOTTA
---------------------------------	---------------------------	-------------------------------------	---	--

SALDO DE OBRA: "MEJORAMIENTO, REHABILITACIÓN Y CONSERVACIÓN POR NIVELES DE SERVICIO DEL CORREDOR VIAL, LIMA – CANTA – HUAYLLAY – DV. COCHAMARCA – EMPALME PE 3N"

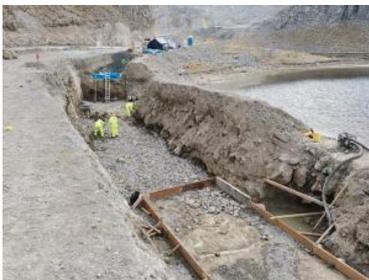
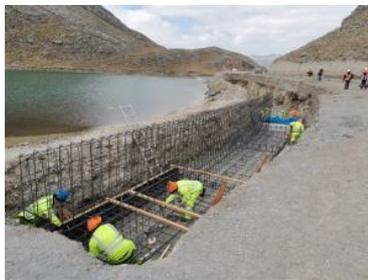
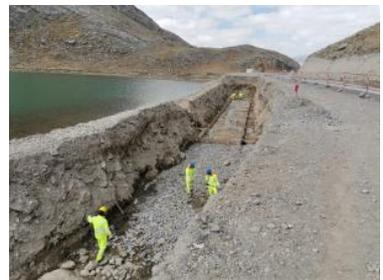
OBRAS INICIALES: TRAMO 2
PROGRESIVA: 39+990 @ 40+129
01.01.05Obras Complementarias
01.01.05.01Muro de Concreto Armado
01.01.05.01.05Encofrado y Desencofrado
01.01.05.01.06Acero de Refuerzo

Los procedimientos constructivos, autorizaciones del tramo comprendido entre los kms 40+052 al 40+080 (paños N°s 14, 15, 16, 17, 18 y 19), se encuentra en discrepancia inclusive desde el viernes 21.08.2020 inclusive, de acuerdo a lo reportado en las Bitácoras Electrónicas de Obra N°s 10 y 12, del 22 y 25 de Agosto de 2020 respectivamente.

1 De las reuniones de coordinación, acuerdos asumidos, correspondencia cursada y anotaciones del cuaderno de obra entre el Contratista y Supervisor, el Contratista presento documentación requerida por la Supervisión de obra, sin embargo, estas se encuentran observadas por esta última, además de indicar el incumplimiento de especificaciones técnicas del proyecto, en los procedimientos constructivos del MCA.

El día de hoy se verifica proceso de encofrado para solados en el tramo en discrepancia, por lo que al ser consultado la supervisión de obra al respecto se tiene que: i) tramo que habría sido liberada por el área de trazo y topografía, y ii) el Especialista en Estructuras de Obras de Arte no tendría conocimiento de dicha actividad.

Se sugiere que a través del Jefe de Supervisión, Residente de obra y de ser el caso Administradores de Contrato de PVN, pudieran coordinar la ejecución de la estructura en controversia, en el marco del cumplimiento de cada uno de sus contratos y del Expediente Técnico, cuidando la calidad de obra y evitando posibles dilaciones en el plazo de ejecución.

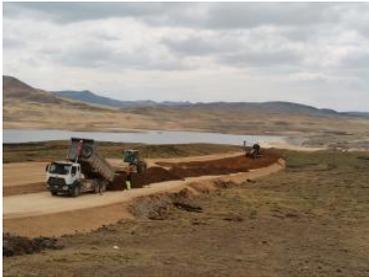
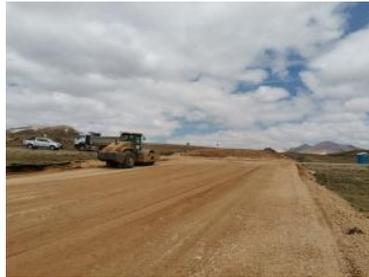
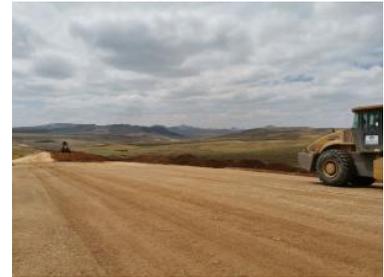
OBRAS INICIALES: TRAMO 2
PROGRESIVA: 79.270 a 79.440
01.01.02Movimiento de Tierras
01.01.02.09Mejoramiento de Suelos a Nivel de Subrasante

El material para el mejoramiento de suelos es transportado de la cantera Volcan 1, ubicada en el km 77+000.

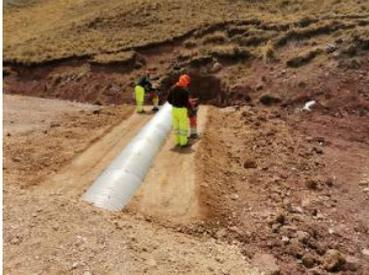
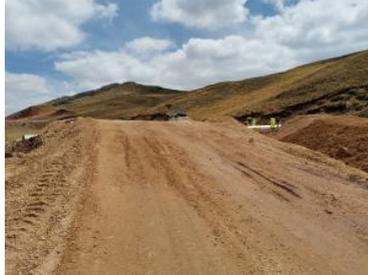
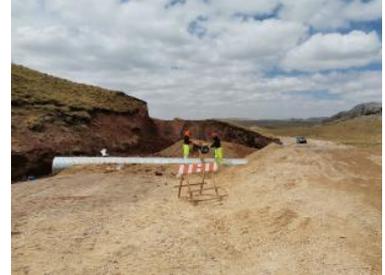
Actividades:
OBRAS INICIALES: TRAMO 2
PROGRESIVA: 82.410 (ALCANTARILLA TMC)
01.01.06Obras de Arte
01.01.06.04Relleno para Estructuras

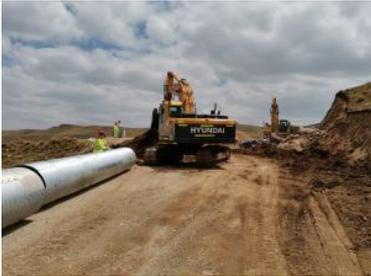
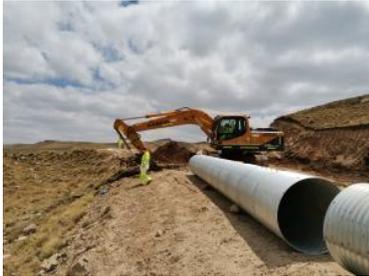
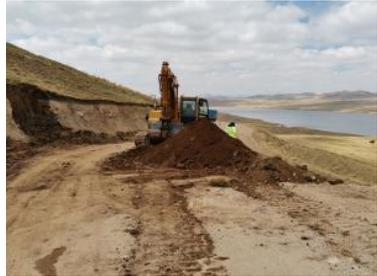
Actividades:
OBRAS INICIALES: TRAMO 2
PROGRESIVA: 83.220
ALCANTARILLA TMC
01.01.06Obras de Arte
01.01.06.01Excavación No Clasificada para Estructuras

Personal: 1 vigía, 1 oficial, 1 capataz
Equipos: 1 excavadora sobre oruga y 1 volquete, con sus respectivos operadores.
Se toma conocimiento que el material producto de las excavaciones es transportado al DME ubicado en el km 85+560
Dado que la actividad se viene realizando se encuentra cercana a una curva, se sugiere que la participación de dos vigías (una a cada lado de la actividad en ejecución), a fin de garantizar la seguridad en el tránsito de vehículos tanto de la obra como de terceros.

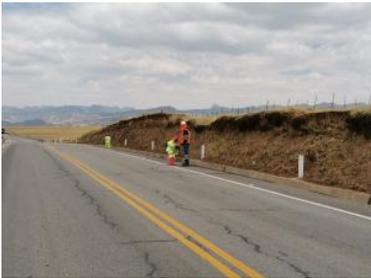
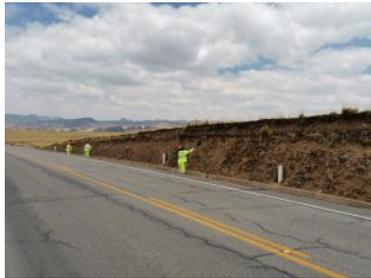
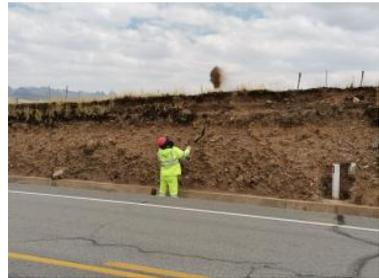
Actividades:
 CONSERVACIÓN VIAL: TRAMO 3
 SEGMENTO 31 (PROGRESIVA: 228+000)
 LIMPIEZA DE CUNETAS

Personal: 1 Supervisor de campo, 3 Peón
 Equipos: ninguno
 Se verifica que el material producto de limpieza de cunetas se elimina en el área de derecho de vía.
 El personal de obra no cuenta con vigías,
 No se cuenta con radios, y en parte del tramo no se cuenta con señal de teléfono móvil, hecho que, de ocurrir un incidente o accidente de trabajo, no podría ser inmediatamente comunicado al inmediato superior para los auxilios y/o coordinaciones correspondientes, y por tanto, la disminución de riesgos en oportunidad de atención.

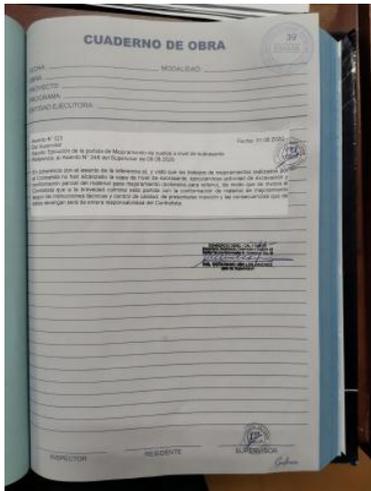
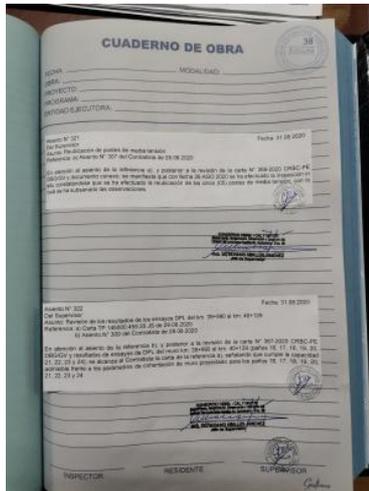
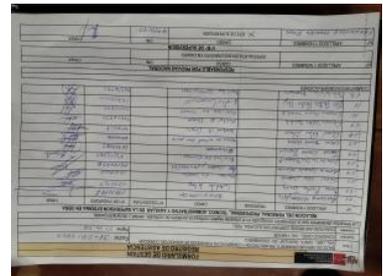
Actividades:
OBRAS INICIALES: TRAMO 2
CANTA - OFICINA DE SUPERVISION DE OBRA
ANOTACIONES EN EL CUADERNO DE OBRA

Desde el 12 de Agosto de 2020 y a la fecha no se cuenta en obra con la participación del JEFE DE SUPERVISION, hecho que ha sido informado por la suscrita, en cada una de las Bitácoras de Obra realizadas a la fecha.

Como se puede verificar las anotaciones en el cuaderno de obra correspondientes al día de hoy 31.08.2020 y anteriores, son visadas por el JEFE DE SUPERVISION ingeniero OCTAVIO UBILLUS JIMENEZ, sin embargo, en el REGISTRO DE ASISTENCIA diaria, el citado ingeniero no registra su asistencia, es mas quien da el visto bueno al registro realizado es el ingeniero RAUL FERNANDEZ CONDENA – Asistente de la Supervisión, quien firma en reemplazo (por) del Jefe de Supervisión.

Al respecto, y al ser consultado el ingeniero Fernández con referencia a la participación en obra del ingeniero Ubillus, este preciso que se encuentra en Lima realizando trabajo remoto.

Por lo que se sugiere la evaluación correspondiente por parte del Administrador de Contrato.
