BITACORA ELECTRÓNICA DE OBRA

REGISTRO DE LA BITACORA Y FOTO DEL CUADERNO DE OBRA

OBRA: Mejoramiento de la Carretera OYON - AMBO TRAMO 2 DESVIO CERRO DE PASCO DESVIO CHACAYAN

Panel Fotográfico de la Bitacora de Obras

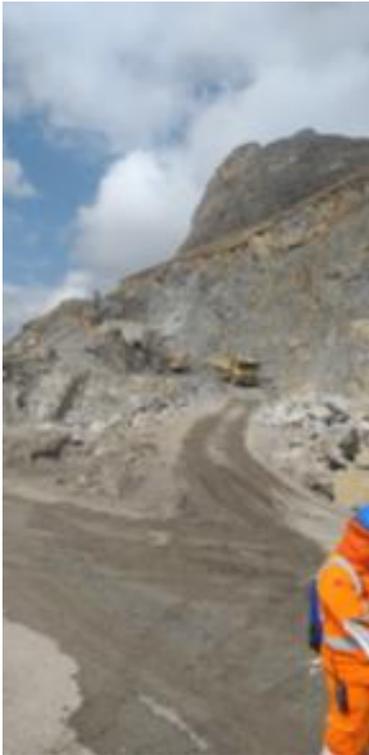
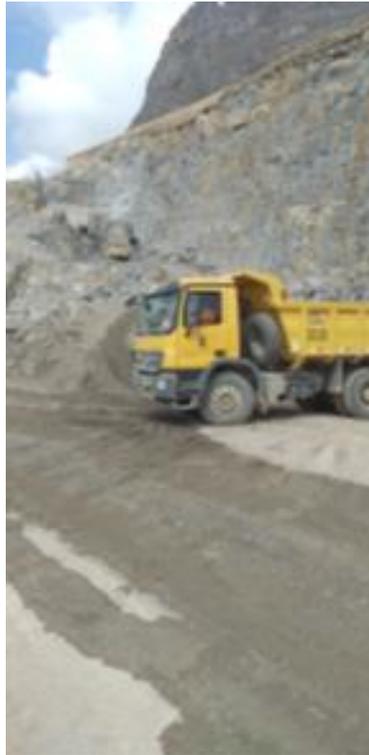
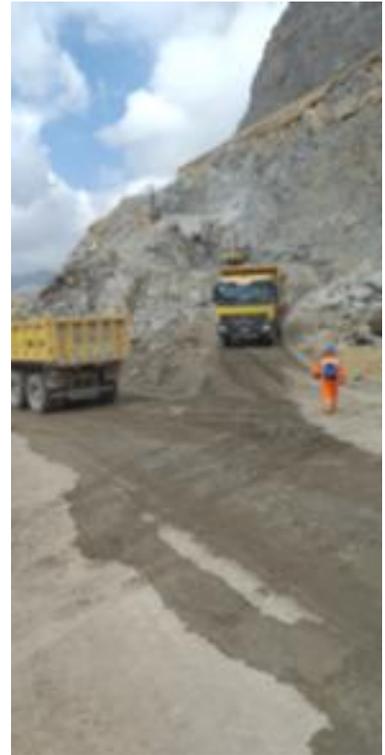
PROGRESIVA KM. 188+700

PRODUCCION DE ROCAS EN CANTERA LA JUANITA : se realizo la visita a la Cantera Juanita, donde se está explotando roca caliza para la Planta Chancadora ubicado en la progresiva km. 188+130

En la progresiva KM. 188+700 se continua con la explotación de rocas calizas en la Cantera Juanita, trabajan: 2 equipos de perforación ROCK DRILL de diametro 3", 1 cargador Frontal, 2 excavadoras de oruga, 4 volquetes, trabajan: 1 ing. de producción, 1 especialista en Seguridad ocupacional, 2 capataz, 4 obreros, 2 vigias, 4 choferes, 5 operadores

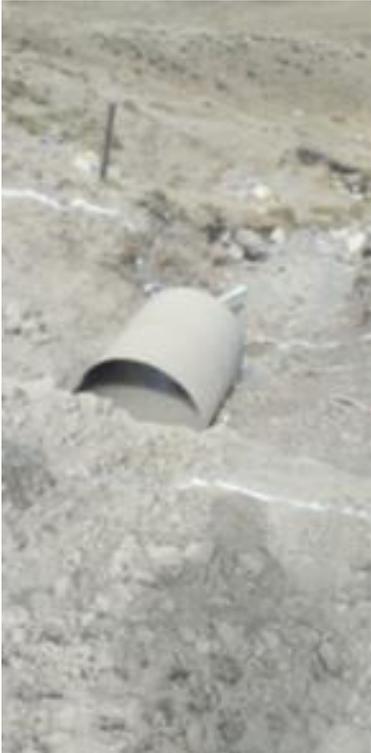
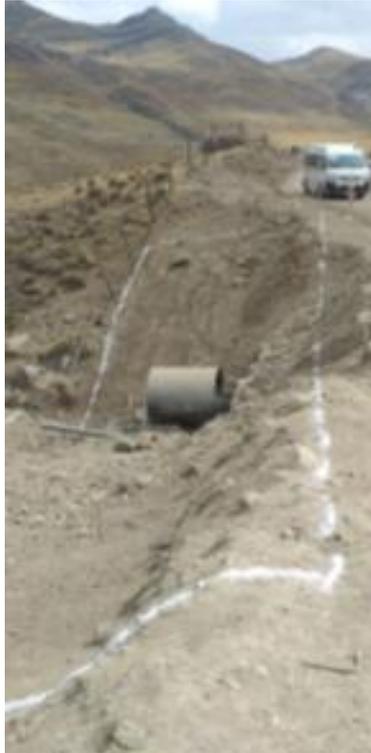
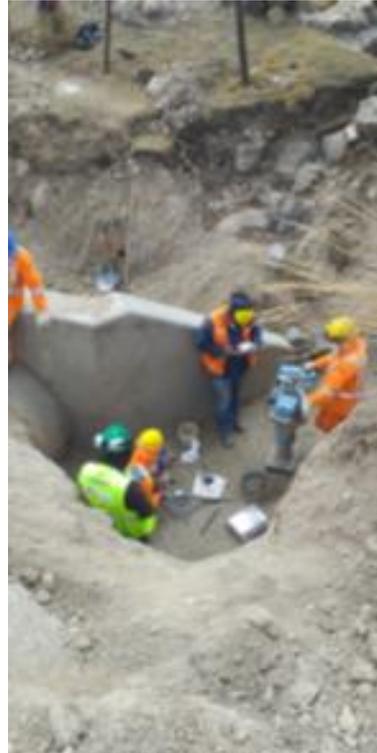
Actividades:
PROGRESIVA KM. 186+579
600.0 OBRAS DE ARTE Y DRENAJE: Partida 601.A EXCAVACION NO CLASIFICADA PARA ESTRUCTURA: Se realiza el marcado de replanteo para iniciar la excavación, para la construcción de muro (lado izquierdo). Partida 605.A RELLENO PARA ESTRUCTURA: Se realiza el relleno de las zonas del cabezal de alcantarilla (lado derecho). Se realiza los controles de calidad mediante toma de densidades.

CDescripcion_____:
En la progresiva KM. 186+579 en el lado izquierdo de la vía se realiza la preparación del terreno para iniciar las excavaciones para la construcción de un muro, y en el lado derecho se realiza relleno en zona de cabezal de alcantarilla y se toma densidades utilizando el cono de arena. Participan, 1 capataz, 4 obreros , 1 técnico de control de calidad y 1 técnico de la supervisión . para la excavación de la zona donde se construirá un muro se moviliza una excavadora de oruga al sitio marcado para la excavación.

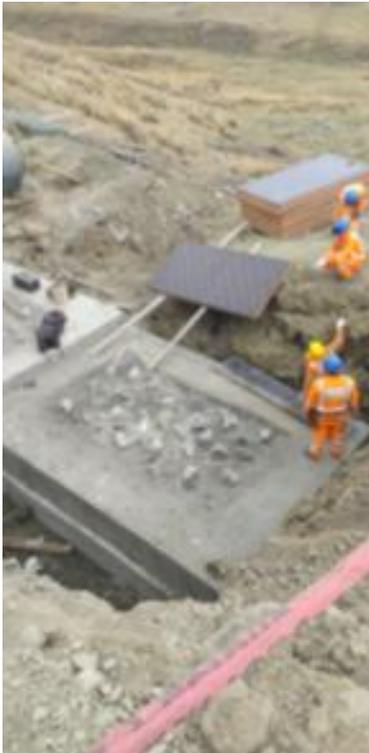
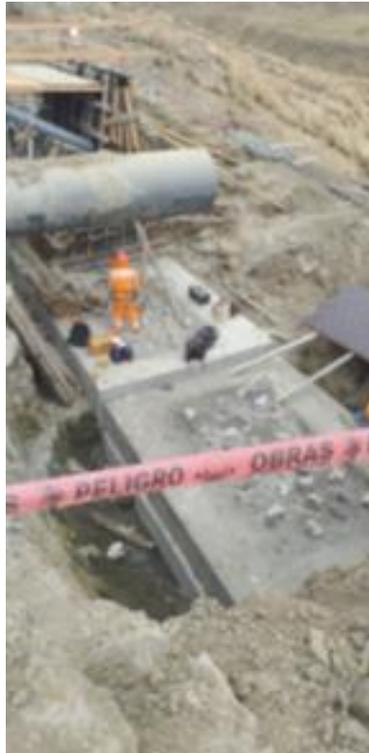
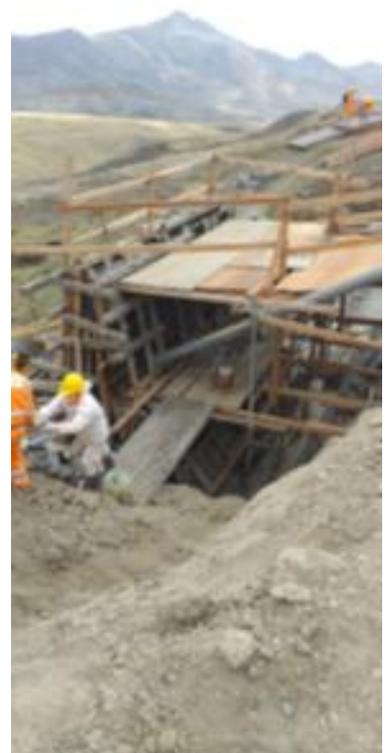
PROGRESIVA KM. 183+421 A KM. 183+436

600.0 OBRAS DE ARTE Y DRENAJE, Partida 610.E1 CONCRETO CICLOPEO (F'C= 175 KG/CM² + 30 % PM). Se verifica el vaciado de dos bases de zapatas de secciones de muro concreto ciclopeo.

En la progresiva km. 183+421 a km. 183+436 se verifica que se ha realizado el vaciado de zapata con concreto ciclopeo F'c= 175 kg/cm² + 30 % de piedras medianas para la construcción de muros.

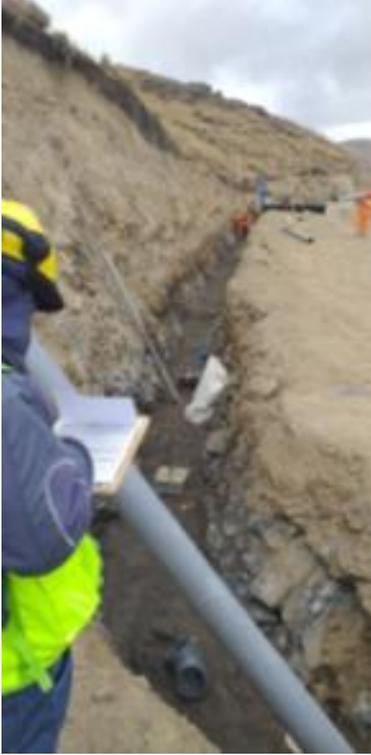
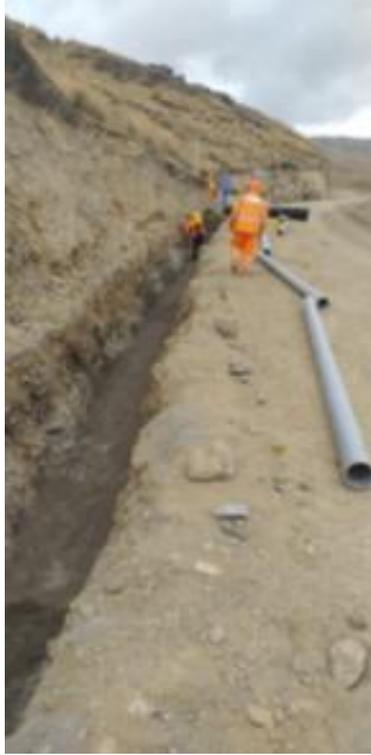
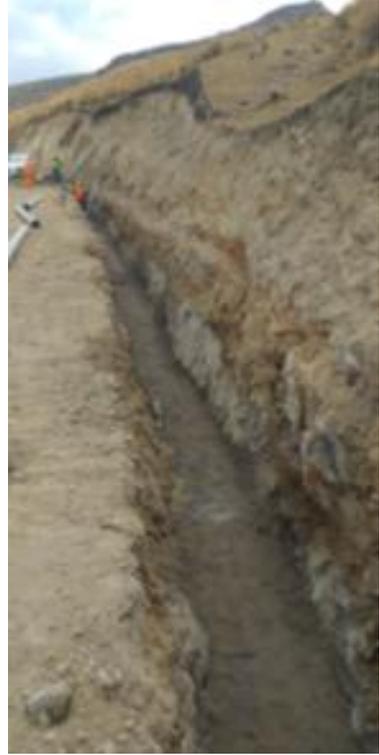
Actividades:
PROGRESIVA KM. 183+070 A KM. 183120
600.0 OBRAS DE ARTE Y DRENAJE: partida 601.A EXCAVACION NO CLASIFICADA PARA ESTRUCTURAS: se realiza la excavación para la construcción de subdrenaje

CDescripcion _____:
En la progresiva Km. 183+070 a km. 183+120 se realiza la excavación para la construcción de subdrenaje, se coloca una cama de arena. se espera la llegada del manto geotextil tipo2, para luego colocar la tubería perforada de 6 ". trabajan 1 capataz, 3 obreros , 2 vigias

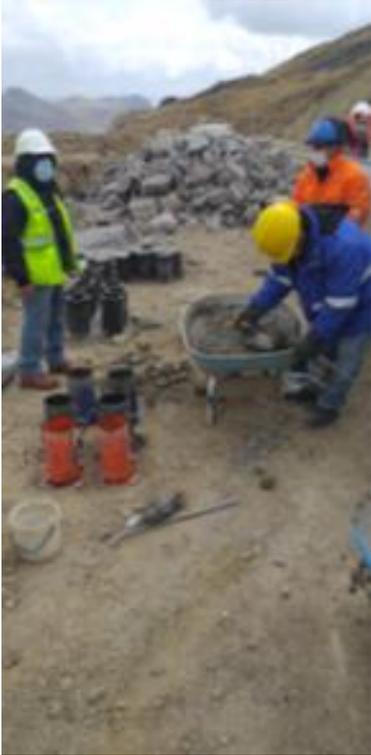
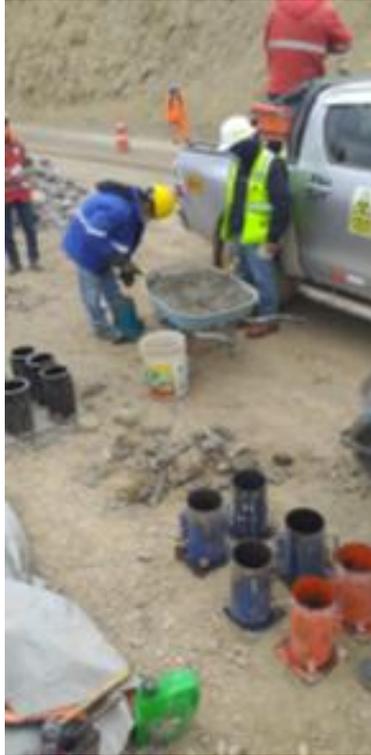
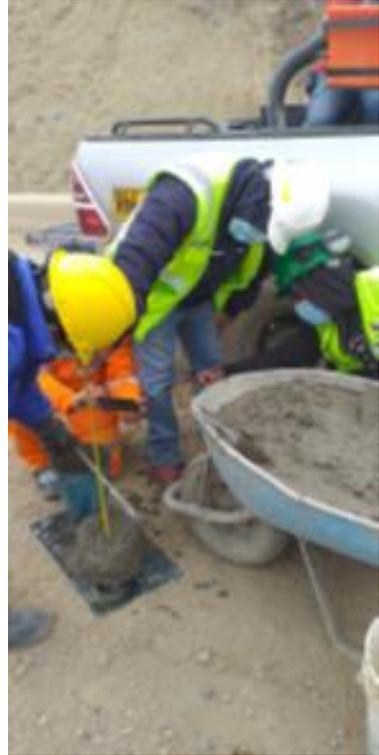
Actividades:
PROGRESIVAS 183+430 A 183+435
CONTROL DE CALIDAD REALIZADO POR SUPERVISIÓN: En el vaciado de una sección de muro ciclópeo, La supervisión realiza control de calidad de la mezcla,

CDescripcion _____:
En las progresivas 183+430 a 183+435, se realiza el vaciado de una sección de Muro ciclópeo, donde la Supervisión realiza los controles de calidad en campo, donde se toma la temperatura de la mezcla de concreto, se determina el asentamiento y se toma seis muestras cilíndricas de mezcla de concreto. Los Técnicos de la Contratista también por su parte toman 9 muestras cilíndricas. Para esta actividad se utiliza: 1 Camión Mezclador, 1 vibrador de concreto, herramientas menores, termómetro, cono de abrahams y probetas cilíndricas para concreto. trabajan: 3 técnicos de supervisión y 2 tecnicos de la empresa Contratista.

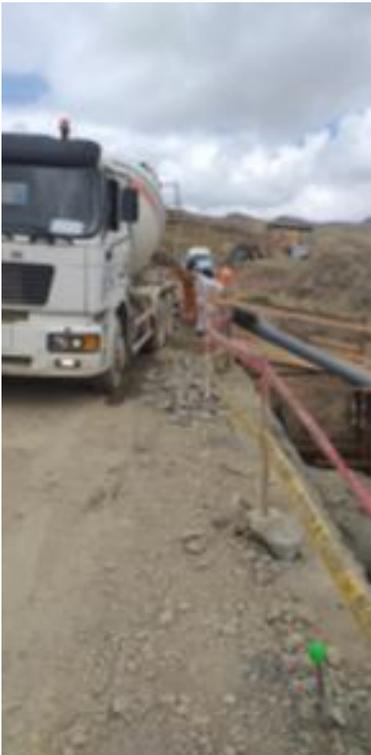
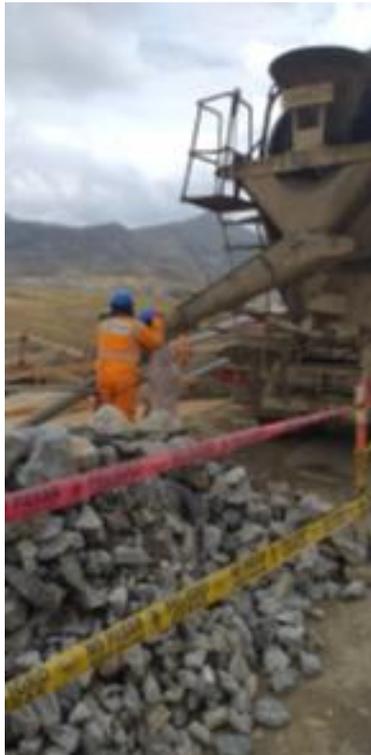
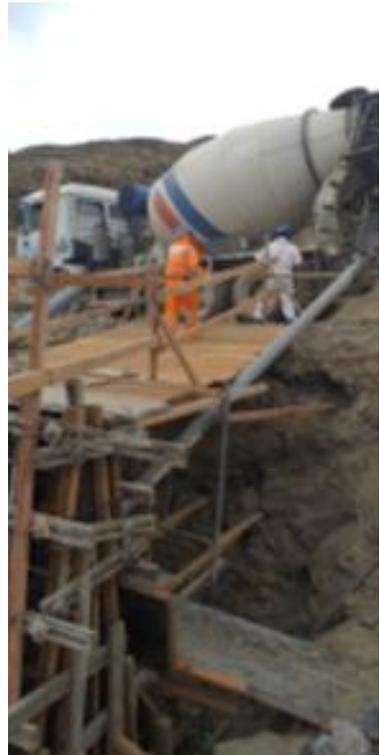
Actividades:
PROGRESIVAS KM. 183+430 A 183+435
600.0 OBRAS DE ARTE Y DRENAJE; Partida: 610.E1 CONCRETO CICLOPEO (F'C= 175 KG/CM2 + 30 % PM) : Se realiza el vaciado de muro ciclopeo

CDescripcion _____:
En las progresivas 183+430 a 183+435, se realiza el vaciado de una sección de Muro ciclópeo, donde la Supervisión realiza los controles de calidad en campo, donde se toma la temperatura de la mezcla de concreto, se determina el asentamiento y se toma seis muestras cilíndricas de mezcla de concreto. Los Técnicos de la Contratista también por su parte toman 9 muestras cilíndricas. Para esta actividad se utiliza: 1 Camión Mezclador, 1 vibrador de concreto, herramientas menores, termómetro, cono de abrahams y probetas cilíndricas para concreto. trabajan: 3 técnicos de supervisión y 2 tecnicos de la empresa Contratista. En el vaciado 1 operador, 8 obreros, 2 vigias, 1 especialista de producción, 1 especialista en Seguridad .

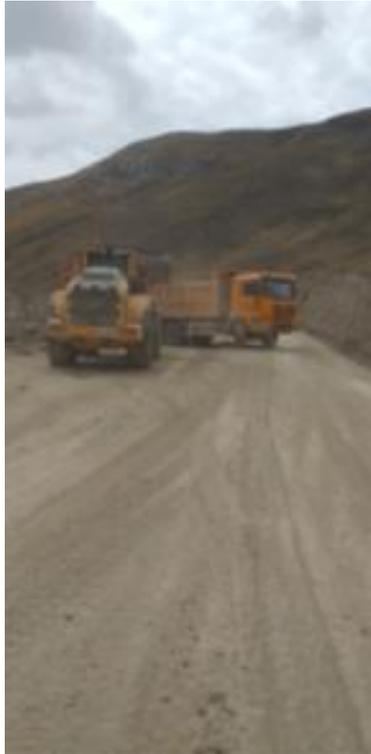
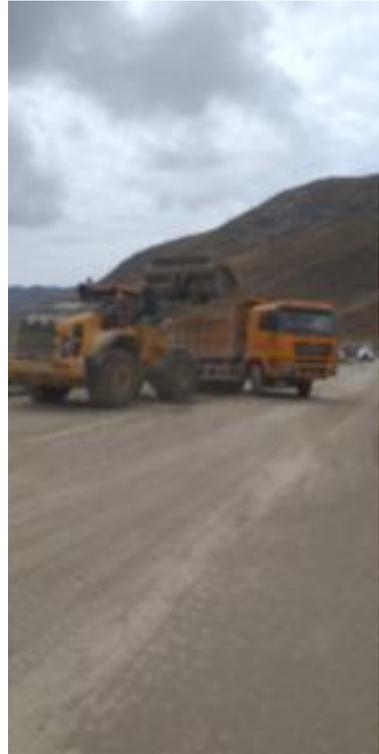
Actividades:
PROGRESIVA km. 186 +840
700.0 TRANSPORTES; Partida 700.H TRANSPORTE DE ELIMINACION DE MATERIAL A DME PARA D> 1KM.: Se realiza la carga y transporte de material de eliminación

CDescripcion _____:
En la progresiva Km. 186+840 se realiza la carga y el transporte del material de eliminación producto de las excavaciones, para ser botado al DME km. 183+450. los recursos utilizados son: 1 Cargador frontal, 2 volquetes , participan en la labor: 1 Capataz, 2 obreros, 2 vigías, 2 choferes, 1 operador.
