## BITACORA ELECTRÓNICA DE OBRA

### REGISTRO DE LA BITACORA Y FOTO DEL CUADERNO DE OBRA

<b>Confirma Bitacora:</b> Si	<b>Nro Informe:</b> 18	<b>Fecha Informe:</b> 01-09-2020	<b>Nombre De La Obra:</b> Corredor vial Lima-Canta-Huayllay-Dv. Cochamarca-Emp. PE 3N Obras de Rehabilitación y Mejoramiento	<b>Personal Encargado:</b> LUZMILA GUERRA MOTTA
---------------------------------	---------------------------	-------------------------------------	---	--

SALDO DE OBRA: "MEJORAMIENTO, REHABILITACIÓN Y CONSERVACIÓN POR NIVELES DE SERVICIO DEL CORREDOR VIAL, LIMA – CANTA – HUAYLLAY – DV. COCHAMARCA – EMPALME PE 3N"

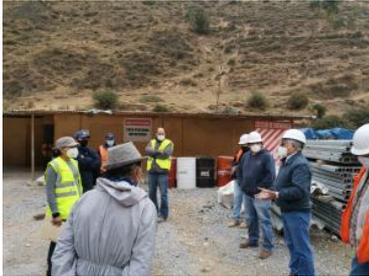
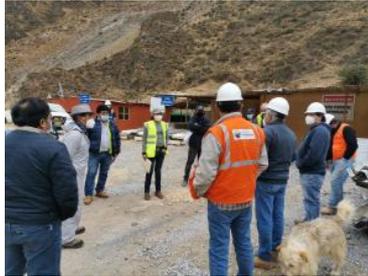
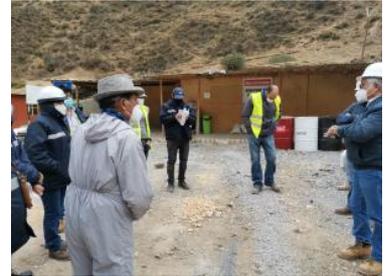
OBRAS INICIALES: TRAMO 2  
CULLHUAY

INICIO DE LA INSPECCIÓN IN SITU A FIN DE VERIFICAR LOS SALDOS DE MATERIALES EN CANCHA, DE ACUERDO A LAUDO ARBITRAL DEL 26.01.2020

Con la participación de Representantes del CONSORCIO VIAL HUAYLLAY, CRBC, CONSORCIO CESEL Y CAL MAYOR, Pobladores del sector de Culhuay y PVN ingenieros Mariel Gamarra Florian, Carlos Vásquez Laguna, Javier Elorrieta Carbajal y Víctor Poma Pallin, Coordinadora de Proyecto, Administrador de Contrato, especialista en Suelos y Pavimentos y Especialista en Trazo, Topografía, Diseño Vial, Señalización y Seguridad Vial respectivamente, se realizaron las coordinaciones necesarias a fin de realizar la verificación de saldos de materiales del CONSORCIO VIAL HUAYLLAY, en atención al Laudo Arbitral del 26.01.2020 emitido por el proceso arbitral con Expediente N° 1492, que se llevaran a cabo a partir de la fecha y durante los próximos días.

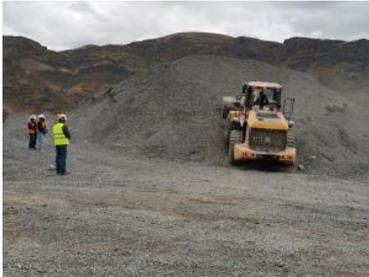
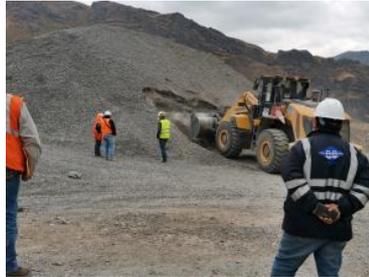
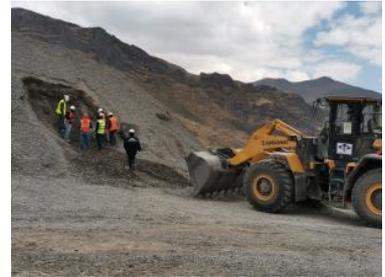
**Actividades:**  
OBRAS INICIALES: TRAMO 2  
PROGRESIVA: 29+700 (PLANTA INDUSTRIAL)  
VERIFICACIÓN DE SALDOS DE MATERIAL PETREO

Con la participación de Representantes del CONSORCIO VIAL HUAYLLAY, CRBC, CONSORCIO CESEL Y CAL MAYOR, Pobladores del sector de Culhuay y PVN, se procede a tomar muestras de material de sub base granular, a fin de conocer la calidad de estos, así mismo se procede con los controles topográficos correspondientes con la finalidad de conocer la cantidad de material de saldo existente.

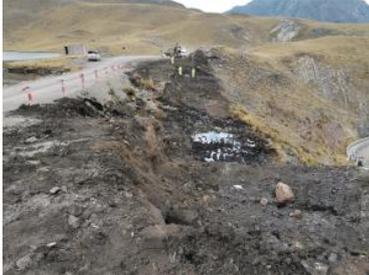
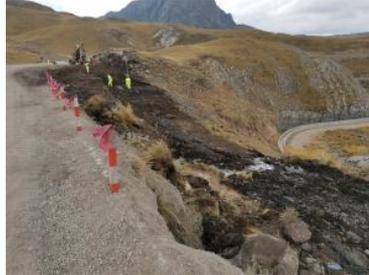
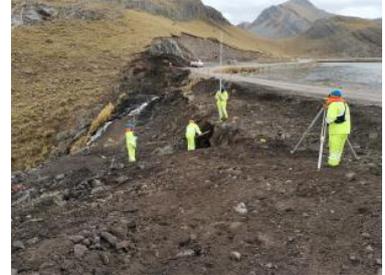
OBRAS INICIALES: TRAMO 2  
PROGRESIVA: km 49.333 @ 49.388  
01.01.05Obras Complementarias  
01.01.05.01Muro de Concreto Armado  
01.01.05.01.01Excavación No Clasificada para Estructuras

Personal: 1 topógrafo, 3 ayudantes y 2 vigías  
Equipos: 1 Excavadora sobre orugas con operador, 1 equipo nivel topográfico.

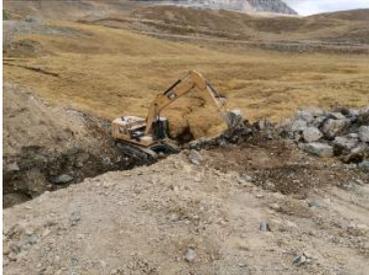
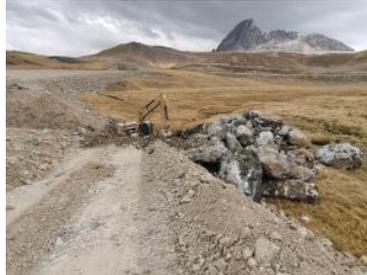
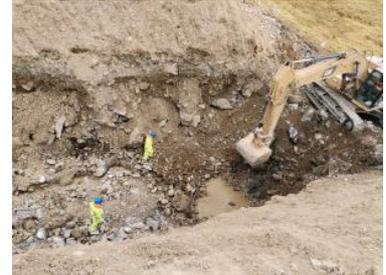
PROGRESIVA: 56+440

01.01.06Obras de Arte

01.01.06.01Excavación No Clasificada para Estructuras

Personal: 2 ayudantes

Equipos: 1 excavadora sobre oruga y 1 volquete, con sus respectivos operadores.

Se toma conocimiento que el material producto de las excavaciones es transportado al DME ubicado en el km 5+800

Se aprecia botonería, la cual para ser trasladada requeriría previa fragmentación.
