BITACORA ELECTRÓNICA DE OBRA

Confirma Bitacora: Si	Nro Informe: 19	Fecha Informe: 02-09-2020	Nombre De La Obra: Corredor vial Lima-Canta-Huayllay-Dv. Cochamarca-Emp. PE 3N Obras de Rehabilitación y Mejoramiento	Personal Encargado: LUZMILA GUERRA MOTTA
---------------------------------	---------------------------	-------------------------------------	---	--

SALDO DE OBRA: “MEJORAMIENTO, REHABILITACIÓN Y CONSERVACIÓN POR NIVELES DE SERVICIO DEL CORREDOR VIAL, LIMA – CANTA – HUAYLLAY – DV. COCHAMARCA – EMPALME PE 3N”

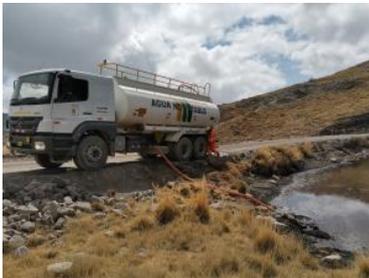
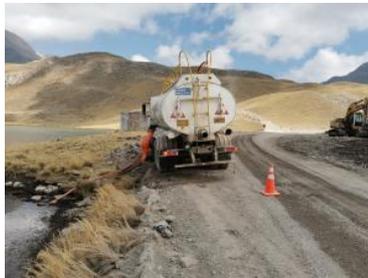
OBRAS INICIALES: TRAMO 2
PROGRESIVA: 49+380 – LAGUNA TRES COMPUERTAS, COMUNIDAD DE YANTAC
USO DE FUENTE DE AGUA NO AUTORIZADA

Equipos: 1 camión cisterna con operador
Se verifica la toma de agua para uso en la construcción de la carretera de fuente de agua no autorizada.
En la fuente de agua descrita no se cuenta con señalización alguna ya sea autorizando o prohibiendo el uso de dicho recurso.
La Supervisión precisa que de forma verbal hizo la precisión al Contratista a fin de corregir dicha situación.
Al ser consultado el operador de camión cisterna de la frecuencia de uso de fuente de agua, este refirió que captaba el agua en un promedio de 2 a 3 veces por día.
Por error en la información recabada en la bitácora Electrónica de fecha 29.08.2020, se describió el nombre de esta laguna como Yantac, siendo lo correcto LAGUNA TRES COMPUERTAS.
Se sugiere las acciones correctivas necesarias por parte de la Supervisión de obra y de ser el caso por el Administrador de contrato, en cumplimiento con las especificaciones del expediente técnico y del Contrato.

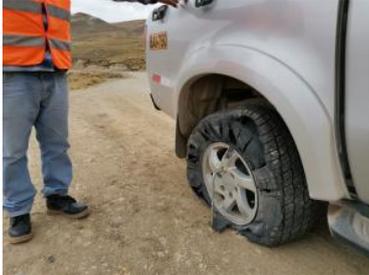
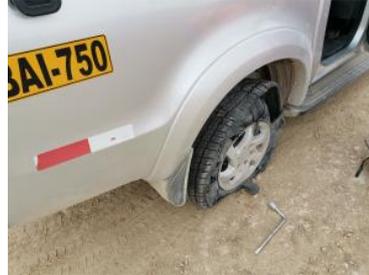
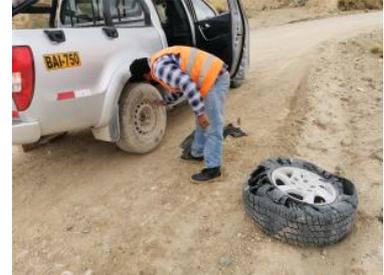
OBRAS INICIALES: TRAMO 2
PROGRESIVA: 73+500
OCCLUSION DE LLANTA N. 4 (POSTERIOR DERECHA)

Del estado mostrado en las fotografías respecto a la oclusión de la llanta posterior derecha de la movilidad asignada mediante O/S n. 1107, se sugiere el cambio de ambas llantas posteriores con garantía y calidad, y de ser el caso el mantenimiento de la unidad vehicular, en salva guarda de las vidas humanas que se moviliza.

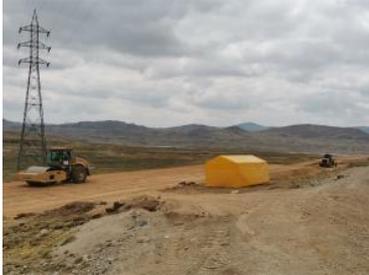
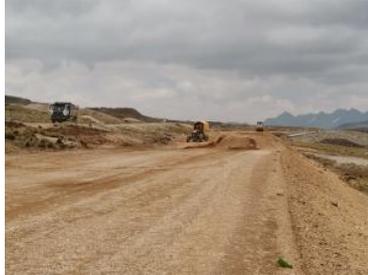
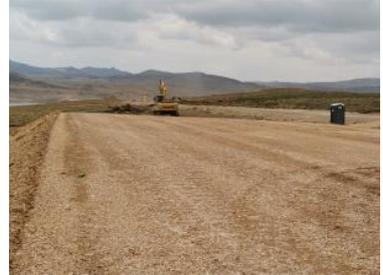
3

Actividades:
OBRAS INICIALES: TRAMO 2
PROGRESIVA: 78+000 @ 78+200
01.01.02Movimiento de Tierras
01.01.02.08Conformación de Terraplenes

Personal: 2 vigías
Equipos: 1 rodillo, 1 motoniveladora, 1 excavadora sobre orugas con sus respectivos operadores.

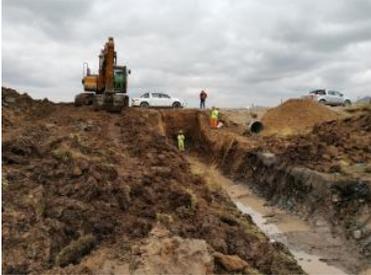
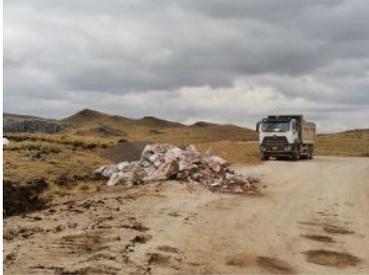
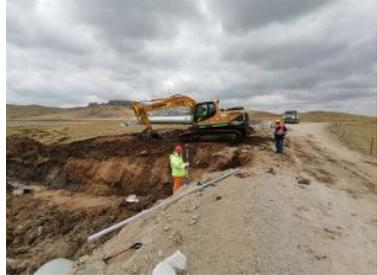
4

Actividades:
OBRAS INICIALES: TRAMO 2
PROGRESIVA: 84.818
01.01.06Obras de Arte
01.01.06.01Excavación No Clasificada para Estructuras

Personal: 1 capataz, 1 oficial, 2 ayudantes,
Equipos: 1 excavadora sobre oruga y 1 volquete con sus respectivos operadores.
El material de para relleno acopiado proviene de la cantera ubicada en el km 77+000
El material producto de excavaciones se transporta al DME ubicad en el km 85+00

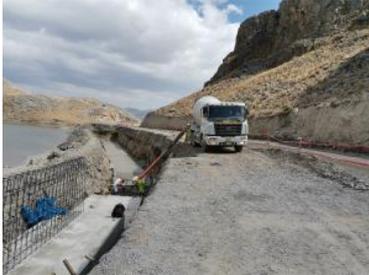
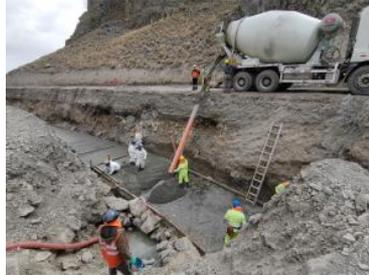
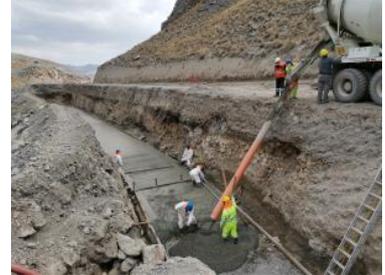
5

OBRAS INICIALES: TRAMO 2
PROGRESIVA: 39+990 @ 40+129
01.01.05Obras Complementarias
01.01.05.01Muro de Concreto Armado
01.01.05.01.04Concreto Clase I 9.8 MPa ($f'c=100 \text{ Kg/cm}^2$)

Personal: 1 capataz, 6 operarios, 2 oficial, 1 peón, 2 vigías.
Equipos: 1 Camión mixer con operador, 2 motobomba de 4" y 3" cada una.
