BITACORA ELECTRÓNICA DE OBRA

| | 109 | 02-09-2020 | Carretera Patahuasi - Yauri - Sicuani, tramo: Negromayo-Yauri-San Genaro | R O M M E L C H A N C A RAMIREZ |

Informe N° 109

Panel Fotográfico de la Bitacora de Obras

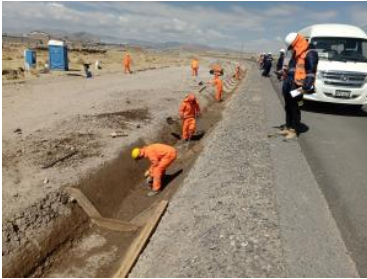
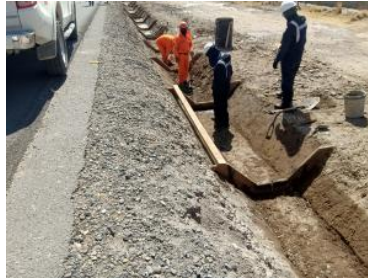
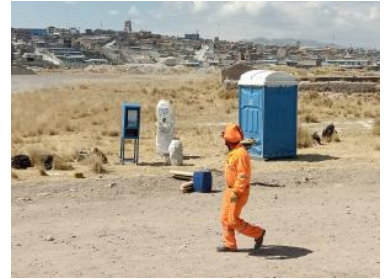
1

Se observa el encofrado y vaciado de la cuneta trapezoidal lado derecho Km 140+050 hasta Km 140+140 en y excavación para la cuneta km 140+200 hasta Km 140+400, en el tramo II Tintaya - Yauri.

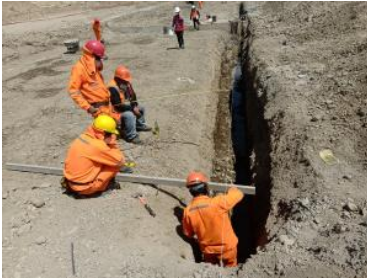
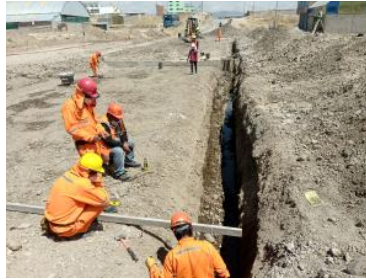
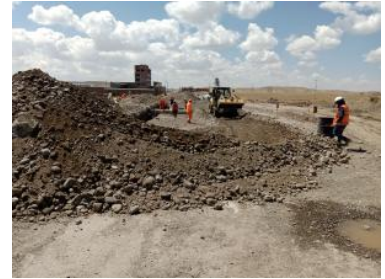
3

Se observa la conformación de lado derecho para el vaciado de solado del badén, Km 136+545.5 hasta 136+585.5 en el tramo II Tintaya - Yauri.

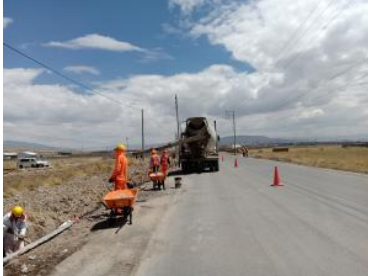
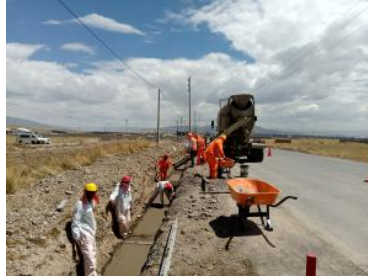
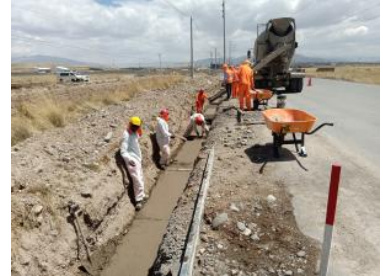
4

Se observó la conformación y compactación del piso de la excavación Km 134+627 hasta 134+677 y vaciado de solado Km 134+542 hasta Km 134+592.70 en el tramo II Tintaya - Yauri.

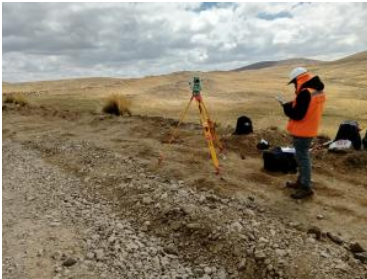
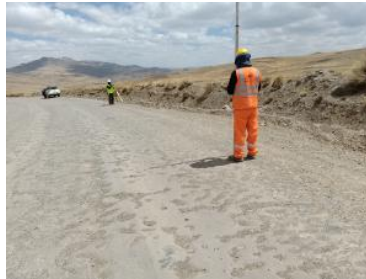
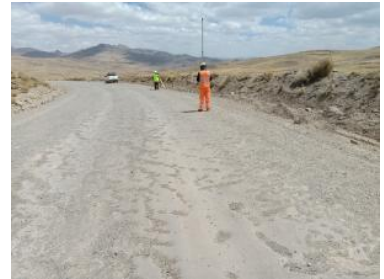
5

Se observa la nivelación, replanteo y levantamiento topográfico de la la plataforma, Km 74+000 hasta Km 75+000 en el tramo I Negromayo - Tintaya.
