BITACORA ELECTRÓNICA DE OBRA

Confirma Bitacora: Si	Nro Informe: 21	Fecha Informe: 04-09-2020	Nombre De La Obra: Corredor vial Lima-Canta-Huayllay-Dv. Cochamarca-Emp. PE 3N Obras de Rehabilitación y Mejoramiento	Personal Encargado: LUZMILA GUERRA MOTTA
---------------------------------	---------------------------	-------------------------------------	---	--

SALDO DE OBRA: "MEJORAMIENTO, REHABILITACIÓN Y CONSERVACIÓN POR NIVELES DE SERVICIO DEL CORREDOR VIAL, LIMA – CANTA – HUAYLLAY – DV. COCHAMARCA – EMPALME PE 3N"

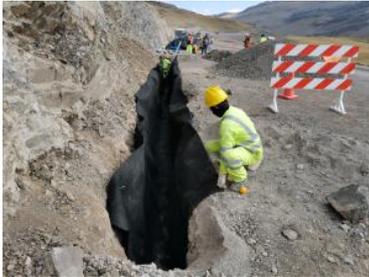
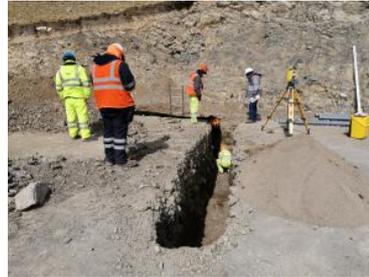
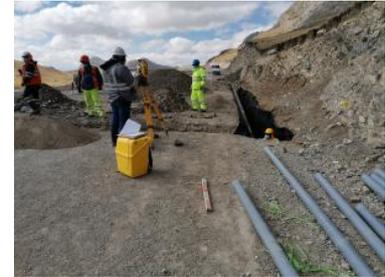
OBRAS INICIALES: TRAMO 2
PROGRESIVA: 44+025 @ 44+045
01.01.06Obras de Arte
01.01.06.18Subdrén Profundo

Personal: 1 capataz, 1 oficial, 3 ayudantes, 2 vigías, 1 topógrafo con sus 2 ayudantes
Equipos: 1 retro excavadora sobre neumáticos con operador
El material de filtro es transportado de la Planta Industrial ubicada en el km 29+700
El material de relleno proviene de la cantera 37+100

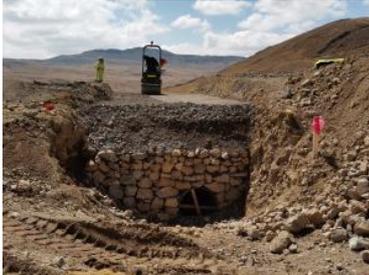
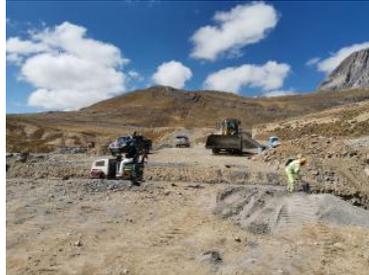
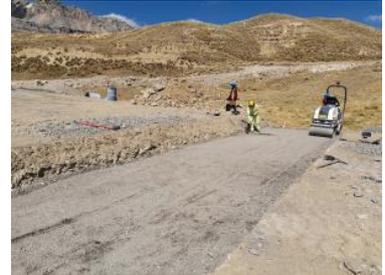
Actividades:
OBRAS INICIALES: TRAMO 2
PROGRESIVA: 55+900
01.01.06Obras de Arte
01.01.06.04Relleno para Estructuras

Personal: 1 ayudante
Equipos: 1 mini compactador de rodillo, 1 cargador frontal, 2 volquetes con sus respectivos operadores.
Se toma conocimiento que el material de relleno es transportado de la cantera ubicada en el km 37.100

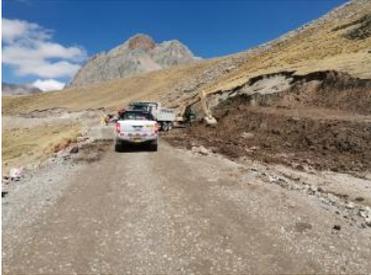
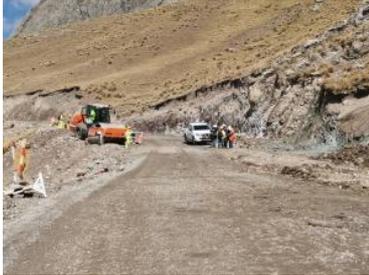
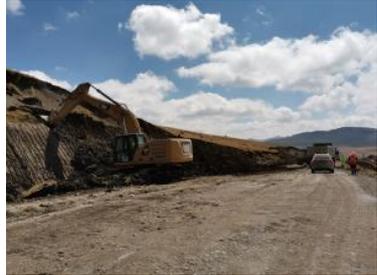
Actividades:
OBRAS INICIALES: TRAMO 2
PROGRESIVA: 53.330 a 53. 430 y 53.275 a 53.330
01.01.02Movimiento de Tierras
01.01.02.05Excavación en Explanaciones en Material Común
01.01.02.09Mejoramiento de Suelos a Nivel de Subrasante

De la reconfiguración de taludes que se viene realizando entre los kms 53+330 @ 53+430, podrían generarse mayores cantidades a las establecidas en el expediente técnico.

Personal: 1 capataz, 1 oficial, 1 peón, 2 vigías
Equipos: 1 Rodillo, 1 excavadora sobre orugas, 5 volquetes, 1 camión cisterna, con sus respectivos operadores.
Se toma conocimiento que el material excedente se transporta al DME ubicado en el km 55.800
Se toma conocimiento que el agua para construcción es captada de fuente de agua no autorizada ubicada en el km 49+380 aproximadamente – Laguna Tres Compuertas, hecho que se ha comunicado en las Bitácoras Electrónicas del 28 de agosto y 2 de setiembre de 2020

Del uso de fuentes de agua no autorizadas, se sugiere, las acciones correspondientes a través de la supervisión de obra en cumplimiento de las especificaciones del Expediente Técnico Contratado, así como la participación del especialista en Medio Ambiente de la DS de PVN a fin de su evaluación y de corresponder pudiera emitir sus recomendaciones.

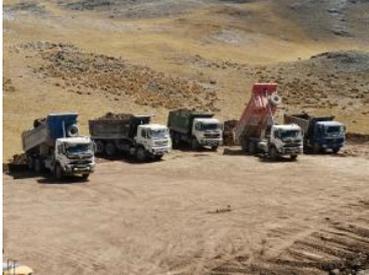
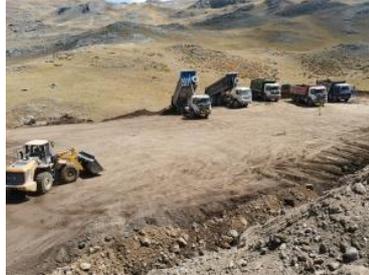
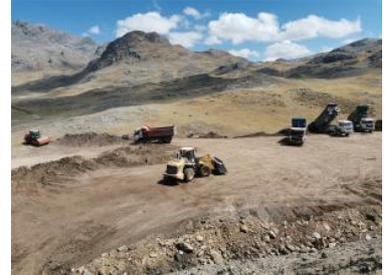
PROGRESIVA: 42+000

Personal: 1 personal de piso, 1 controlador, 2 vigías

Equipos: 1 rodillo, 1 cargador frontal, con sus respectivos operadores

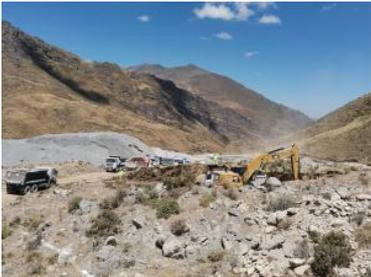
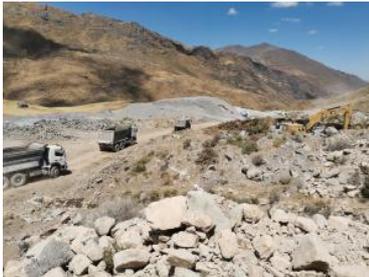
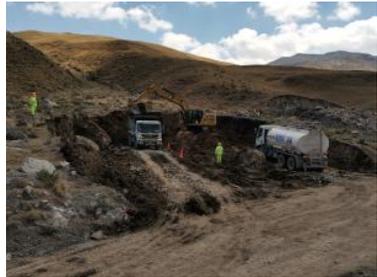
Actividades:
OBRAS INICIALES: TRAMO 2
PROGRESIVA: 29+975 a 30+045
01.01.06 OBRAS DE ARTE
01.01.06.03 Limpieza de Cauce y Encauzamiento para Badenes y Alcantarillas

5 Personal: 1 capataz, 2 controlador, 2 ayudantes, 3 vigías
Equipos: 1 excavadora sobre oruga, 15 volquetes, 1 camión cisterna, con sus respectivos operadores.
El material producto del movimiento de tierras se transporta al DME ubicad en el km 42+000

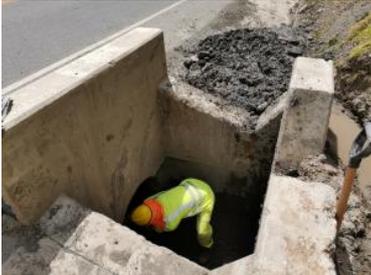
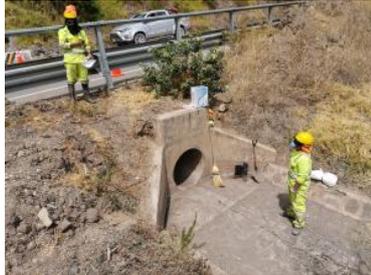
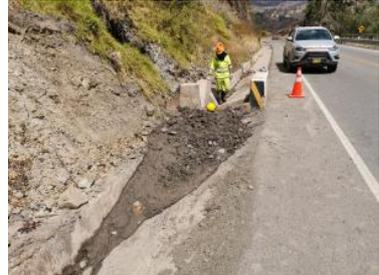
Actividades:
CONSERVACION INICIAL (CI2): TRAMO 1
ORDEN DE TRABAJO N. 03-2020
PROGRESIVA KM 75+850
LIMPIEZA DE ALCANTARILLAS

Personal: 4 auxiliar de campo
Equipos: Ninguno
El material producto de la limpieza que se realiza, se viene acumulando en las cunetas y/o en el derecho de vía.
En el frente de trabajo no se cuenta con radios para comunicación.

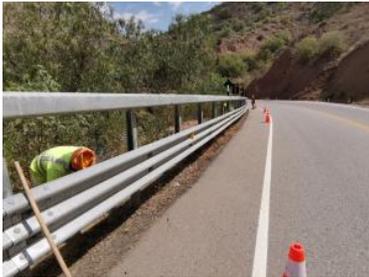
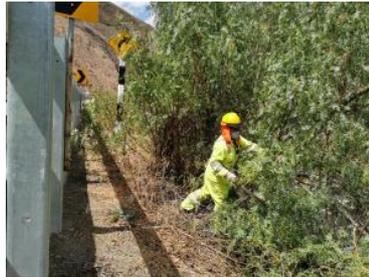
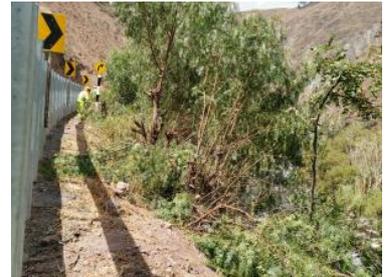
Actividades:
CONSERVACION INICIAL (CI2): TRAMO 1
ORDEN DE TRABAJO N. 04-2020
PROGRESIVA: KM 71+140 AL 71+180 LD
ROCE Y LIMPIEZA

Personal: 1 capataz, 3 auxiliar de campo
Equipos: 1 Combi de 14 pasajeros para transporte de personal, con conductor.
El material producto de roce y limpieza que se realiza, se viene acumulando en el derecho de vía.
En el frente de trabajo no se cuenta con radios para comunicación.
