BITACORA ELECTRÓNICA DE OBRA

Confirma Bitacora: Si	Nro Informe: Report0028oyon2.pdf	Fecha Informe: 04-09-2020	Nombre De La Obra: Carretera Oyon- Ambo, Tramo II: Dv. Cerro de Pasco- Dv. Chacayan	Personal Encargado: BORIS WALTER AYLLÓN CARCELÉN
---------------------------------	--	-------------------------------------	---	--

NUMERO DE INFORME : 0028
CONTRATO DE OBRA: No. 167-2018-MTC/ 20.2 de fecha 20/12/2018- Con precios de Octubre del 2017
EMPRESA CONTRATISTA: CONSORCIO CARRETERO DEL PERU (CHINA GEZHOUBA GROUP COMPANY LIMITED SUCURSAL DEL PERU Y EIVI S.AC.)
OBRA: Mejoramiento de la Carretera OYON - AMBO TRAMO 2 DESVIO CERRO DE PASCO DESVIO CHACAYAN
TRAMO 2: Desde la progresiva Km. 181+000 a la progresiva Km. 230+000
SUPERVISIÓN: CONSORCIO SUPERVISOR OYÓN CHACAYAN (SERCONSULT S.A. Y ATJSL)
Recorrido de monitoreo de actividades desde la progresiva 214+500 (Poblado de Yanahuanca hasta la progresiva 181+000 (Desvio cerro de Pasco) y visita a las Oficinas de la Supervisión.

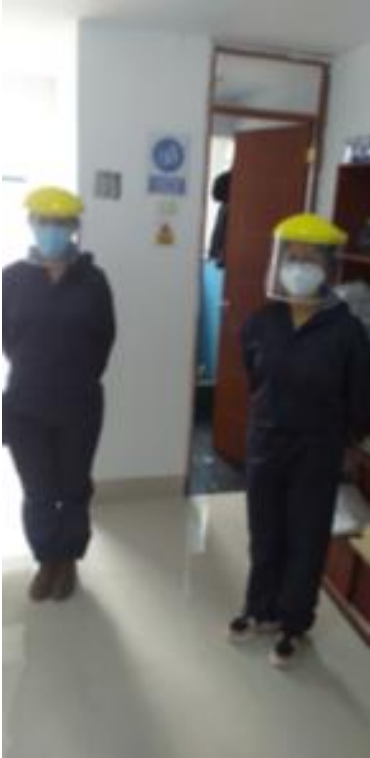
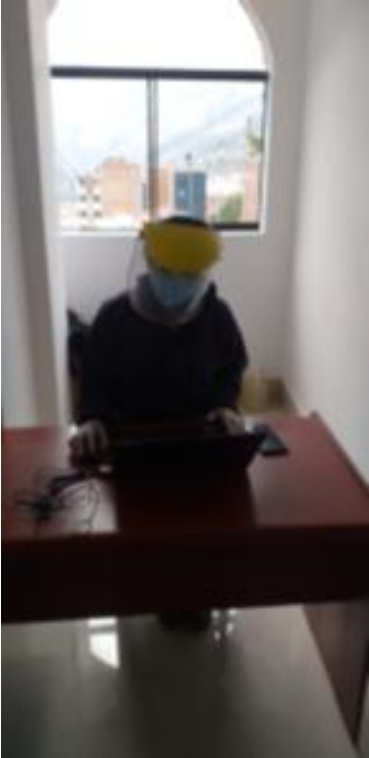
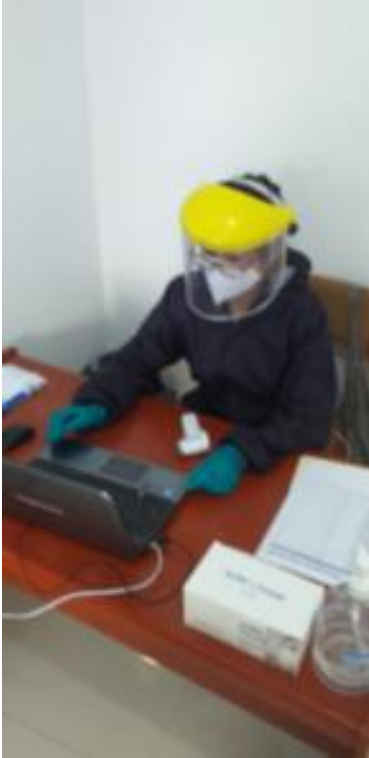
Actividades:
PROGRESIVA KM. 214+500
VISITA A LAS OFICINAS DE SUPERVISIÓN: Se realiza la visita a las oficinas de la Supervisión en busca del Cuaderno de obra.

CDescripcion _____:
En la progresiva 214+500 dentro del Poblado de Yanahuanca se realiza la visita a las oficinas de la Supervisión, donde a la entrada me recibe el personal adicional encargado en la seguridad, prevencion y Control del COVID-19 : La Licenciada de Enfermería Milagros Poma (inicio desde el 01-09-2020) y la srta, Roxana Meza que se encarga de realizar y verificar la limpieza de manos, toma de temperatura y entrega de mascarillas al personal y visitantes a las oficinas de Supervisión. Se realizo reunión con el Jefe de Supervisión y no se logro la toma de fotos al cuaderno de obra, puesto que esta en manos de la Contratista.

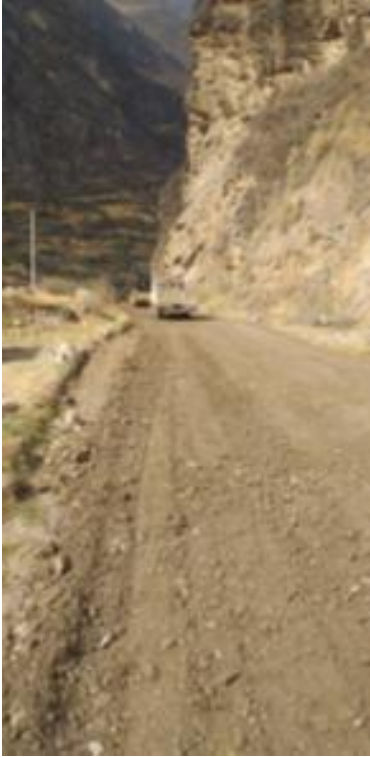
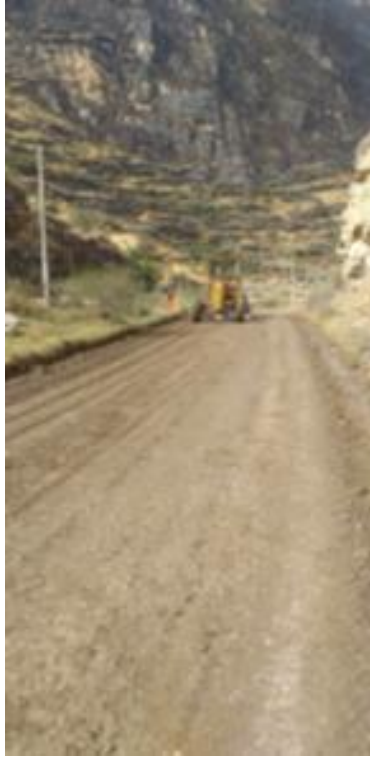
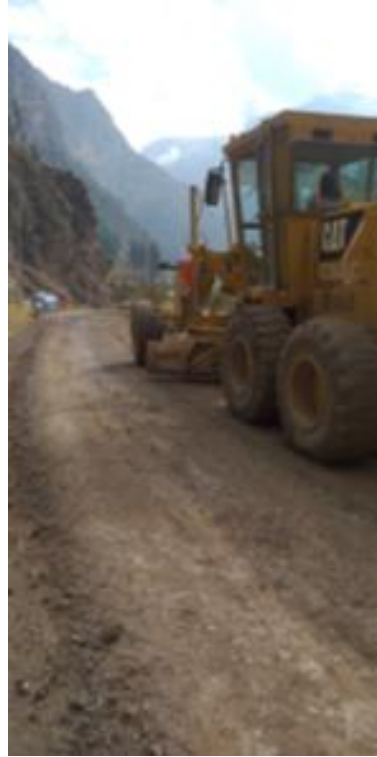
Actividades:
PROGRESIVA KM. 210+100 A 210+500
100.0 TRABAJOS PRELIMINARES; Partida 103.A MANTENIMIENTO DE TRANSITO Y SEGURIDAD VIAL : Se continua con el mantenimiento vial

CDescripcion_____:
En la progresiva KM. 210+100 al 210+500 Se realiza la continuación del mantenimiento vial, utilizando 2 motoniveladoras, 1 vibrocompactadora, 1 Camión Cisterna, Trabajan: 1 capataz, 3 operadores, 1 chofer, 2 obreros, 2 vigiás.

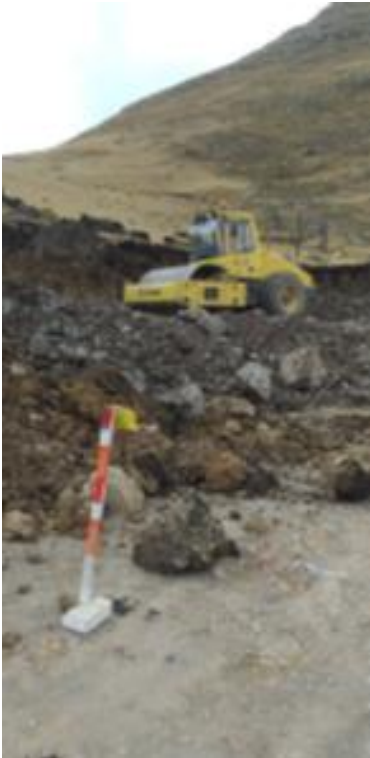
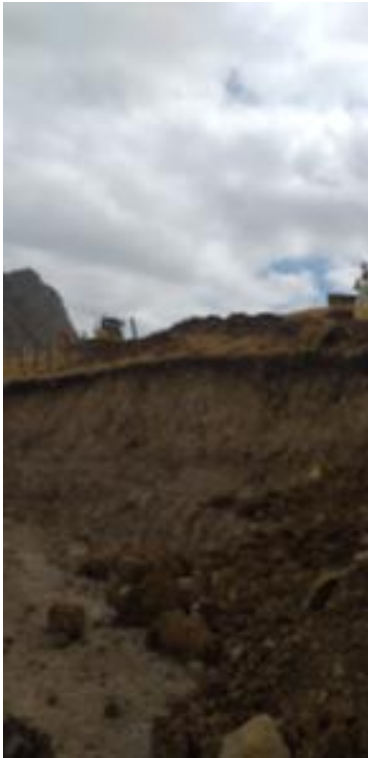
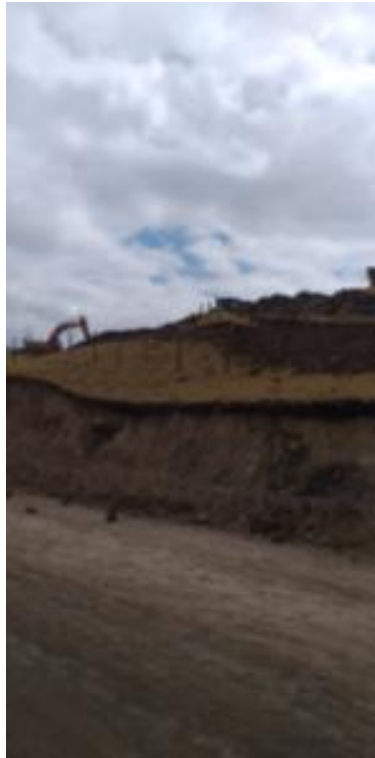
Actividades:
PROGRESIVA KM. 187+770
100.0 TRABAJOS PRELIMINARES, Partida 107,A ACCESOS A CANTERAS, DME, PLANTAS Y FUENTES DE AGUA: Se realiza el acceso al DME

CDescripcion _____:
En las progresivas km. 187+780 se realiza la construcción del acceso hacia el DME. Se utiliza un tractor de oruga, compactador de rodillo y una excavadora de oruga. Trabajan: 1 capataz, 2 obreros, 3 operadores, 2 vigias.

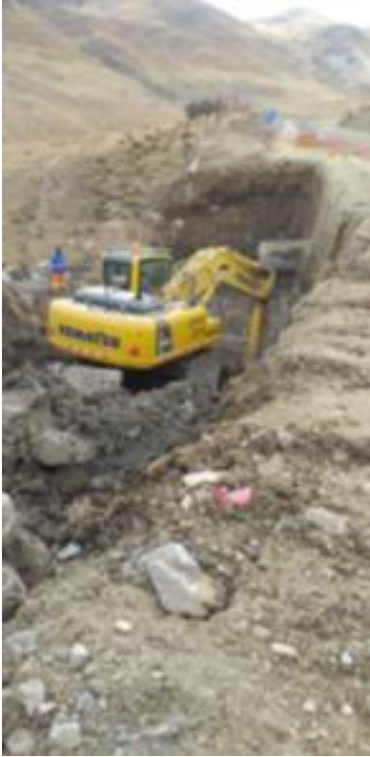
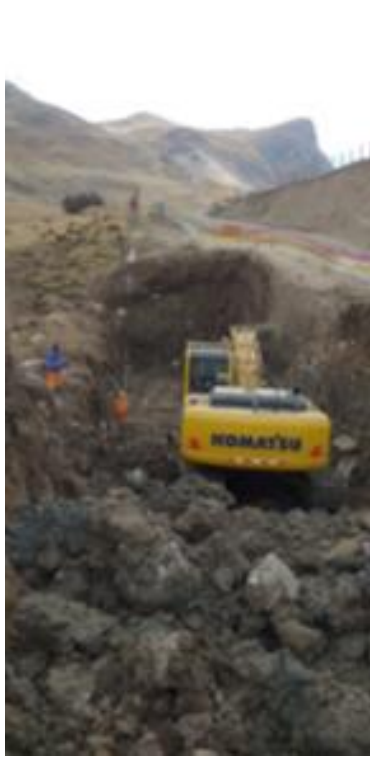
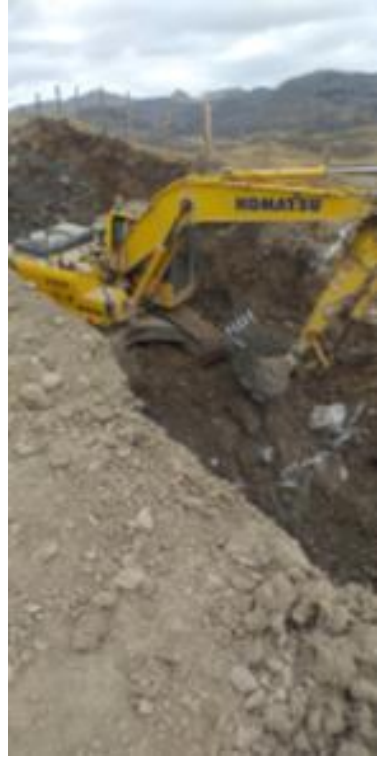
Actividades:
PROGRESIVA KM. 186+568.5 al km. 186+588.5
600.0 OBRAS DE ARTE Y DRENAJE; Partida 601.A EXCAVACIÓN NO CLASIFICADA PARA ESTRUCTURA: Se realiza la excavación para la construcción de muro

CDescripcion_____:
En la progresiva KM. 186+568.5 al 186+588.5 Se realiza la excavación para la construcción de muro de concreto armado. Se utiliza una excavadora de oruga y participan 1 capataz, 2 obreros, 2 vigias.

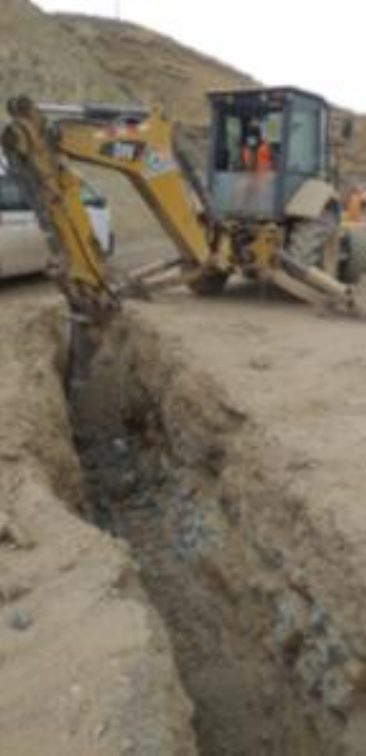
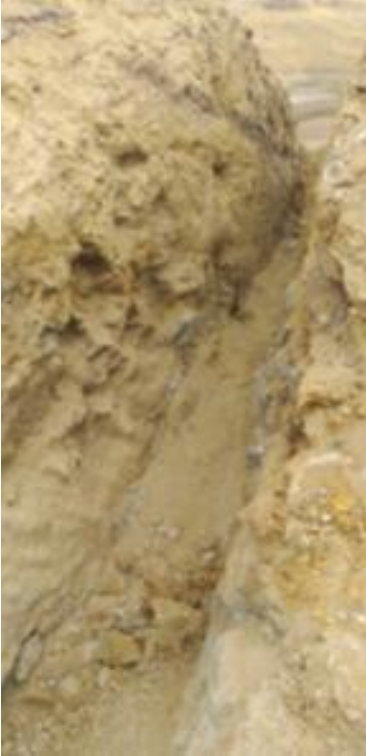
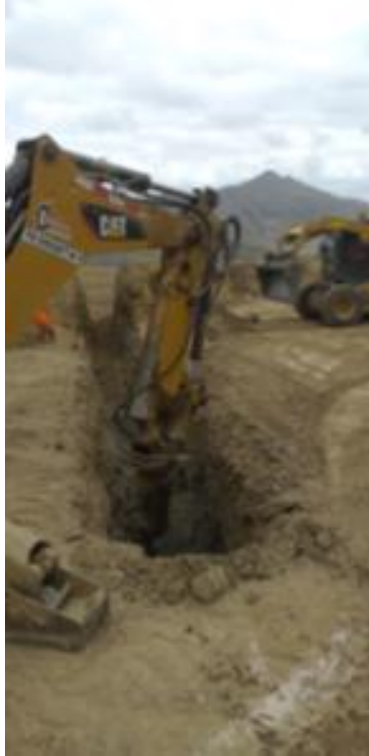
Actividades:
PROGRESIVA KM. 183+470
600.0 OBRAS DE ARTE Y DRENAJE. Partida 601.A EXCAVACION NO CLASIFICADA PARA ESTRUCTURA. Se realiza la excavación para la descarga de subdrenaje.

CDescripcion_____:
Progresiva Km. 183+470, Se realiza la excavación de descarga de sub-drenaje. Se utiliza una retroexcavadora, 1 mini cargador, 1 capataz, 2 obreros, 1 operador, 2 vigias.

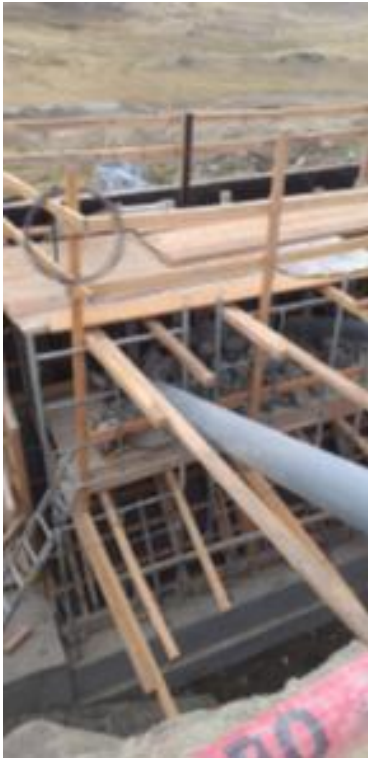
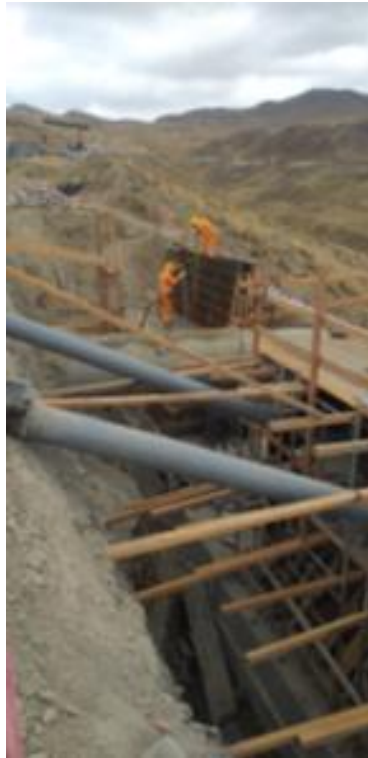
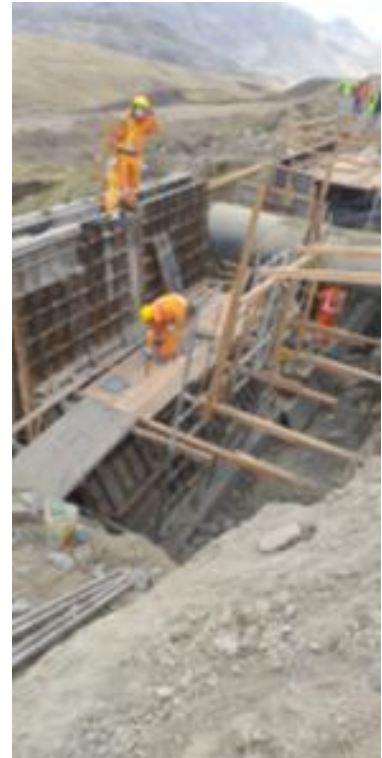
**PROGRESIVAS KM. 183+420 a 183 +425 y KM. 183+430 a 183+436
600.0 OBRAS DE ARTE Y DRENAJE; Partida 612.A ENCOFRADO Y
DESENCOFRADO PARA OBRAS DE ARTE. En la progresiva 183+420 a 183+425 se
realiza el desencofrado del muro ciclopeo, vaciado y en la progresiva km. 183+430 a
183+436 se ha culminado el encofrado.**

**En la progresiva Km, 183+420 a km. 183+425 se realiza el desencofrado de muro
ciclópeo vaciado, trabajan 1 capataz, 4 obreros y en la progresiva km. 183+430 a km
183+436 se ha culminado el encofrado, se prepara para el vaciado del mismo: participan
8 obreros, 1 capataz, 1 especialista en obras de arte y drenaje, 1 especialista de sst, 1
especialista en producción, 3 tecnicos de la supervisión.**

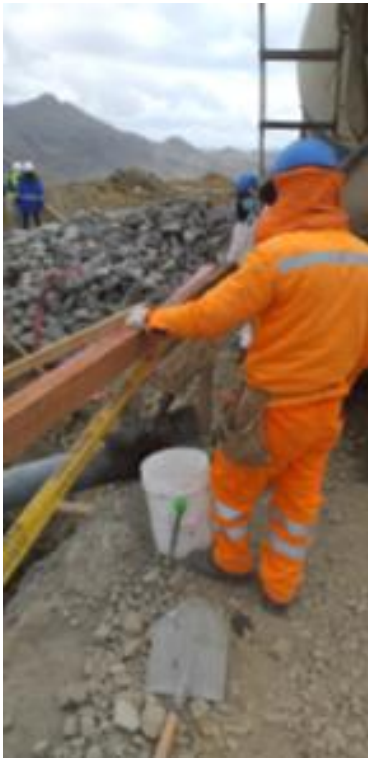
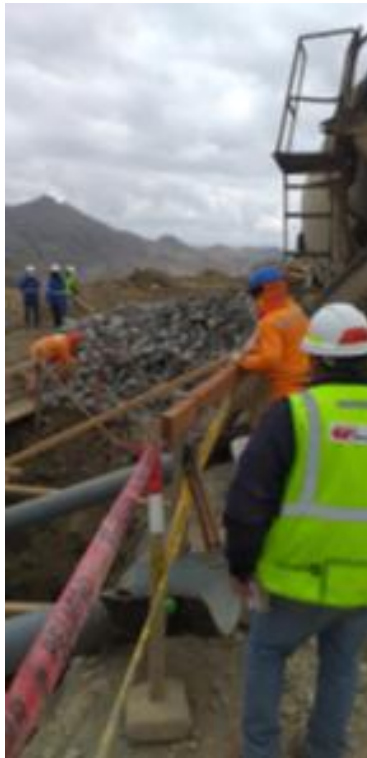
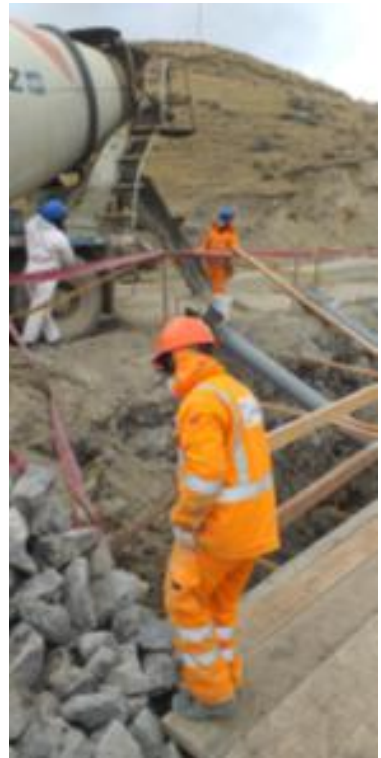
PROGRESIVA KM, 183+421 AL KM. 183+436
600.0 OBRAS DE ARTE Y DRENAJE; Partida: 610.E1 CONCRETO CICLOPEO (F'C= 175 KG/CM2 + 30% P.M.): Se realiza un vaciado de concreto ciclopeo.
700.0 TRANSPORTES: Partida: 700.F TRANSPORTE DE CONCRETO HIDRAULICO (CON MIXER) PARA D> 1 KM. : Se realiza el transporte con Mixer.

En la progresiva KM. 183+421 a km. 183+436 Se realiza el vaciado de concreto ciclopeo de F'c = 175 kg/cm2 a los 28 días, mas un 30 % de piedras medianas, Se utiliza 1 camión mezclador (mixer), 1 vibrador de concreto, 1 cono de abraháms, 9 probetas cilíndricas, 2 termómetro- Participan: 1 capataz, 8 obreros, 2 vigias, 1 chofer, 1 especialista de obras de arte y drenaje, 1 especialista de SST, 1 especialista en Producción, 3 técnicos de la Supervisión., El transporte se realiza con un camión Mixer desde la planta de concreto No. 1 ubicado en la progresiva km. 188+130 hasta el sitio de vaciado.
