BITACORA ELECTRÓNICA DE OBRA

Confirma Bitacora: Si	Nro Informe: Report0029oyon2.pdf	Fecha Informe: 05-09-2020	Nombre De La Obra: Carretera Oyon- Ambo, Tramo II: Dv. Cerro de Pasco- Dv. Chacayan	Personal Encargado: BORIS WALTER AYLLÓN CARCELÉN
---------------------------------	--	-------------------------------------	---	--

NUMERO DE INFORME : 0029
CONTRATO DE OBRA: No. 167-2018-MTC/ 20.2 de fecha 20/12/2018- Con precios de Octubre del 2017
EMPRESA CONTRATISTA: CONSORCIO CARRETERO DEL PERU (CHINA GEZHOUBA GROUP COMPANY LIMITED SUCURSALDEL PERU Y EIVI S.AC.)
OBRA: Mejoramiento de la Carretera OYON - AMBO TRAMO 2 DESVIO CERRO DE PASCO DESVIO CHACAYAN
TRAMO 2: Desde la progresiva Km. 181+000 a la progresiva Km. 230+000
SUPERVISIÓN: CONSORCIO SUPERVISOR OYÓN CHACAYAN (SERCONSULT S.A. Y ATJSL)
Recorrido de monitoreo de actividades desde la progresiva 214+500 (Poblado de Yanahuanca hasta la progresiva 280+000 (Ambo) y visita al Campamento de la Contratista .y Planta de concreto.

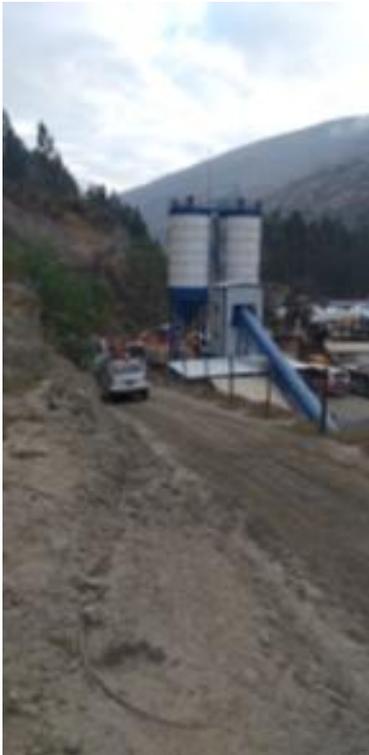
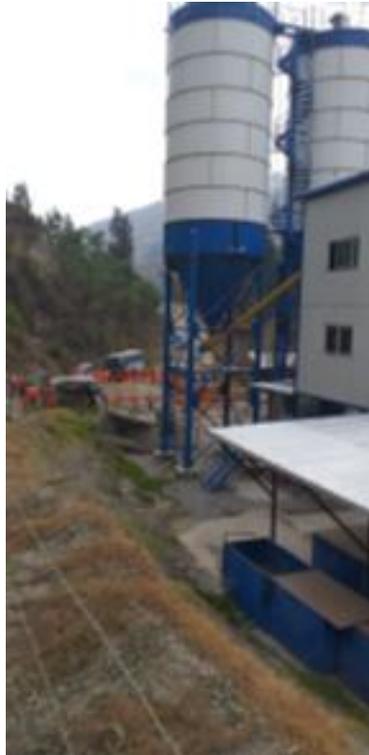
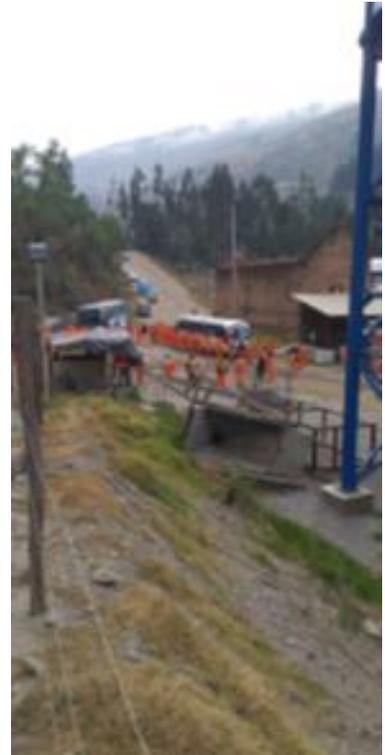
PROGRESIVA KM. 219+400
VISITA A AREAS AUXILIARES DE CONTRATISTA: Visita a la Planta de Concreto No. 2 y Campamento de la Contratista

En la progresiva KM. 219+400 se realiza la visita a la planta de concreto No 2 y campamento de la Contratista. Actualmente la planta no realiza ninguna actividad. En esta area se ubican los talleres y campamento para 160 trabajadores de la Contratista.

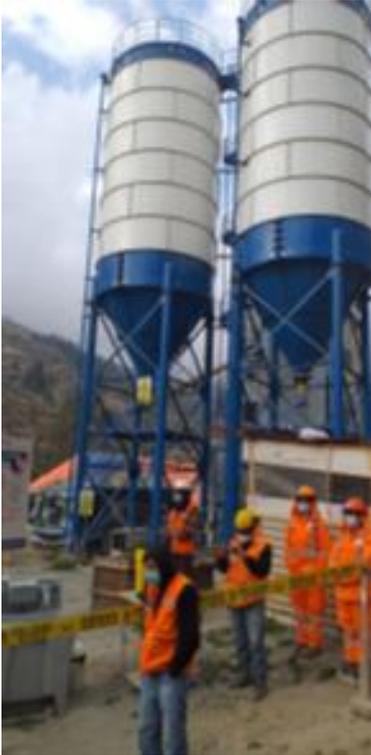
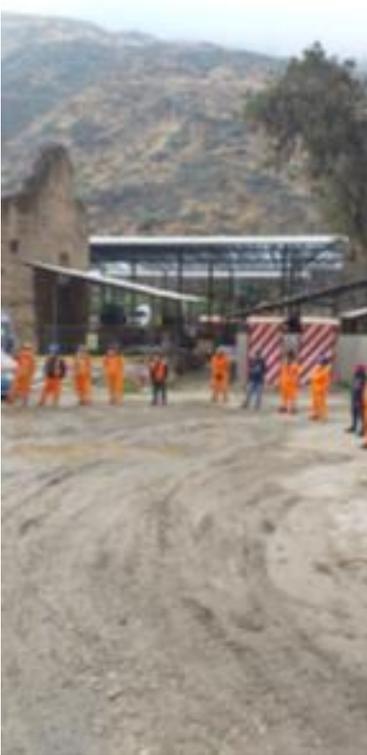
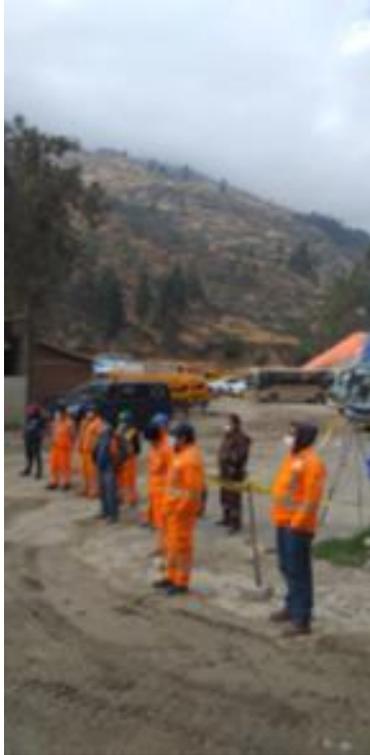
Actividades:
PROGRESIVA KM. 219+400
REUNION EN CAMPAMENTO DE CONTRATISTA: Se realiza en la mañana una reunión entre gerencia de la Contratista con los trabajadores de planta concreto y campamento,

CDescripcion _____ :
En la progresiva km. 219+400 se realiza reunión entre la Gerencia de la Contratista y Los trabajadores de la obra. informando las actividades realizadas, informando la situación de prevención y control anti COVID-19 . Los trabajadores plantearon todos los problemas que están presentando con la alimentación, problemas de dolencias, situación de los trabajadores que están en cuarentena por dar positivo al COVID-19. Una de las mayores quejas de los trabajadores es la baja calidad de los alimentos, la tardanza de la llegada de los mismos y la poca cantidad suministrada. Otro aspecto importante es la información de que 35 trabajadores dieron positivo al COVID-19 y pasan a cuarentena, otros 10 trabajadores presentan dolencias o sospechas de tenerlo, donde exigen la entrega de medicamentos o que le realizen las pruebas correspondientes para despejar dudas.

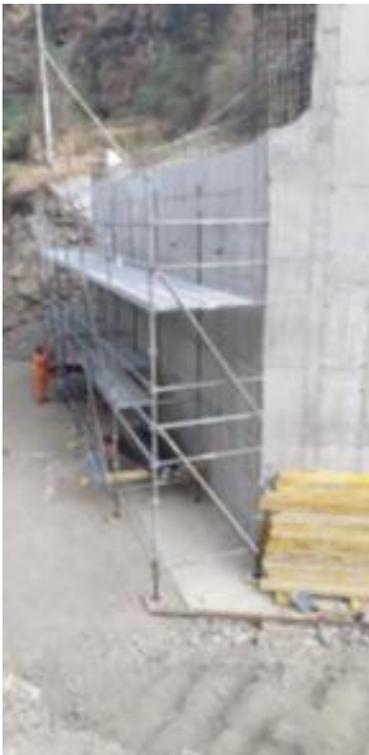
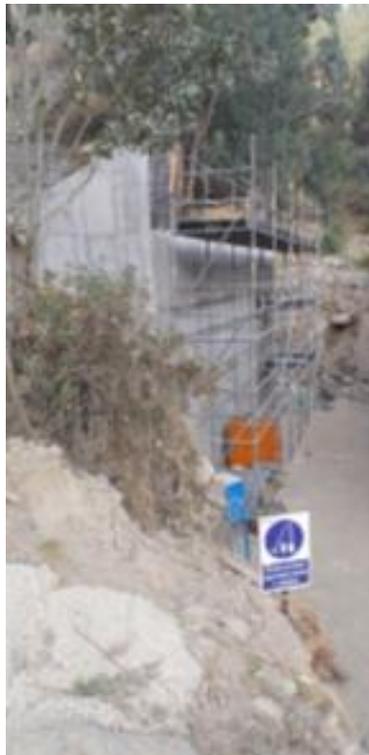
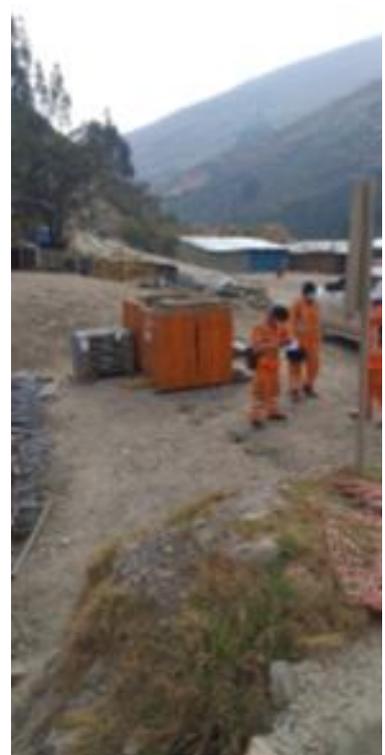
1000.0 PUENTES MENORES . 1000.3 ESTRIBOS. Partida 612.A1: ENCOFRADO Y DESENCOFRADO EN SECO: Se realiza el encofrado para la construcción de las ménsulas del puente.

En la progresiva Km. 219+750 Se realiza el encofrado para la construcción de las ménsulas en el puente CIPRÉS , Trabajan 6 obreros, 1 capataz, 1 topografo.

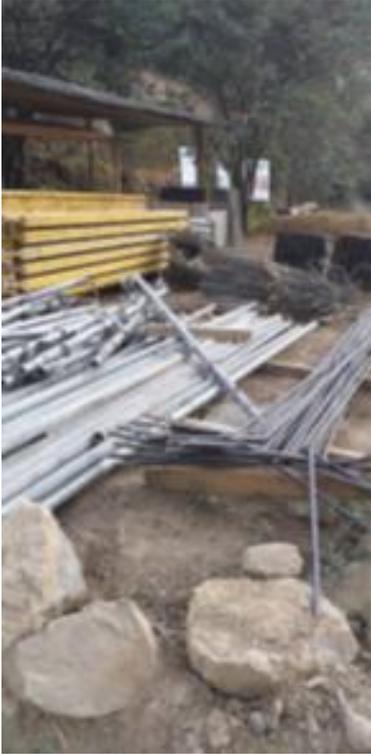
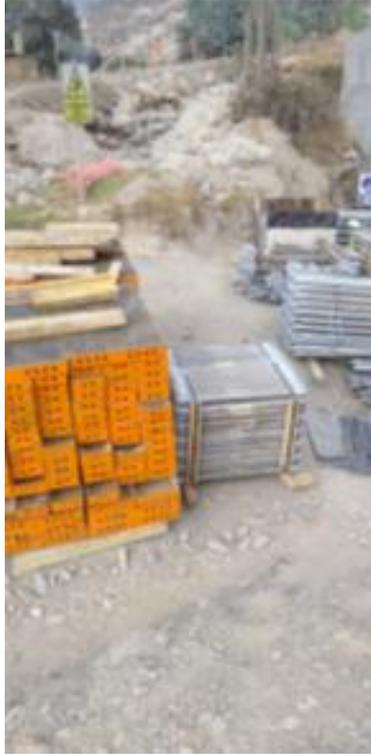
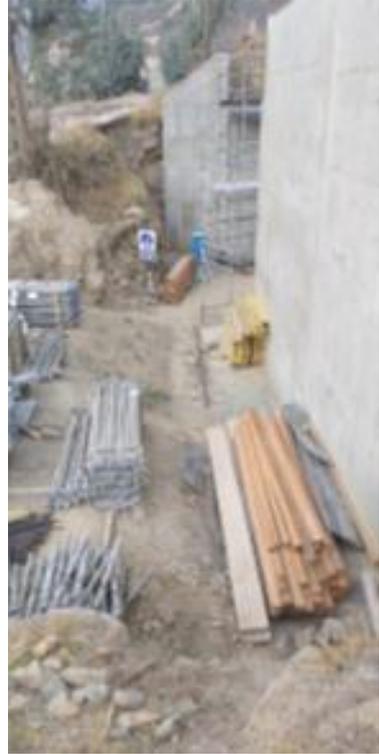
Actividades:
PROGRESIVA KM. 219+750
MATERIALES SUMINISTRADO POR CONTRATISTA: Se verifica los materiales puestos en sitio para la construcción del Puente CIPRÉS,

CDescripcion _____:
En la progresiva Km. 219+750 se verifica los materiales en sitio, para la construcción del puente Ciprés, donde hay material para encofrado, acero de refuerzo, vigas I, andamio, etc . 1 capataz, 6 obreros. 1 topógrafo.

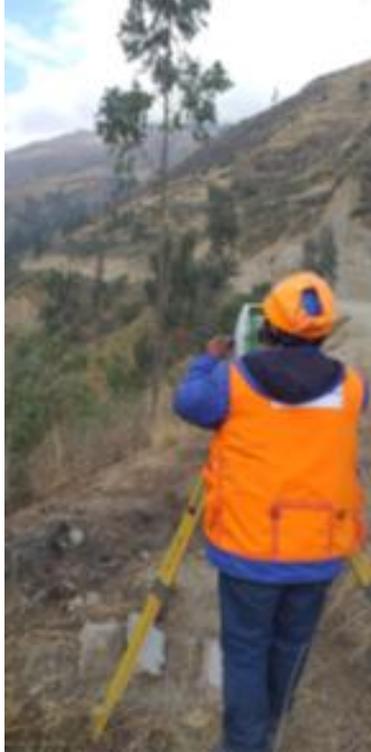
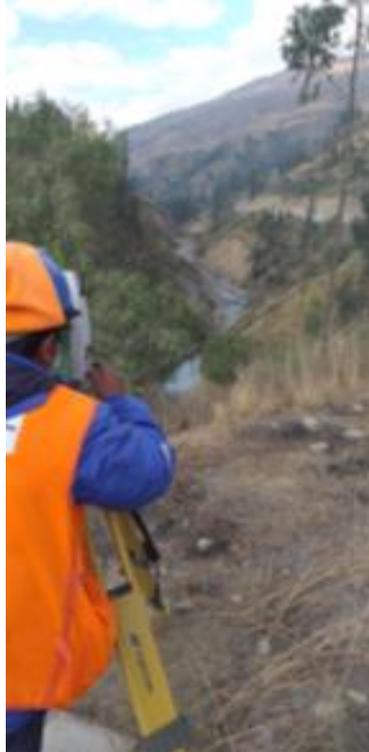
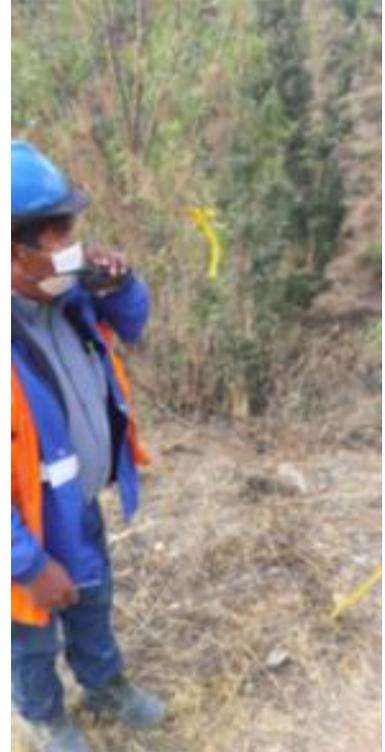
PROGRESIVA km. 224+000 A 224+400
100.0 TRABAJOS PRELIMINARES; partida: 102.A TOPOGRAFIA Y GEOREFERENCIACIÓN : Se realiza actividades de levantamiento topográfico de la vialidad.

En la progresiva KM. 224+000 a 224+400 Se realiza el levantamiento topográfico de la vialidad. Se utiliza 1 camioneta tipo combi, 1 estación total, 2 prismas, 1 wincha, equipos de comunicación. Trabajan_: 1 topógrafo, 2 ayudantes de topografía. 1 chofer,

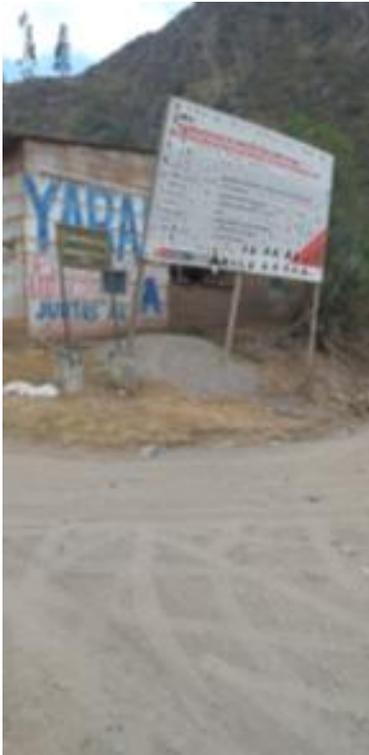
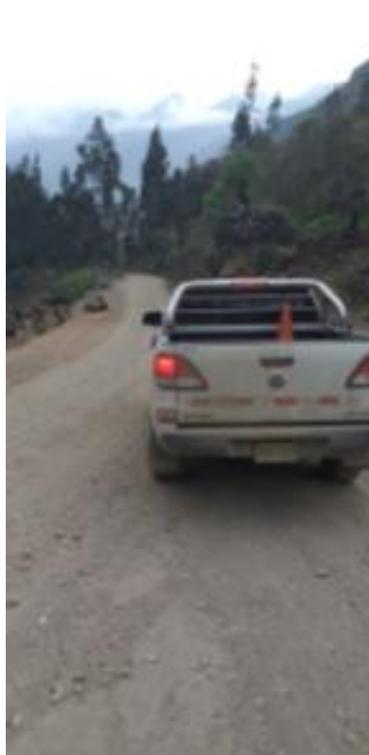
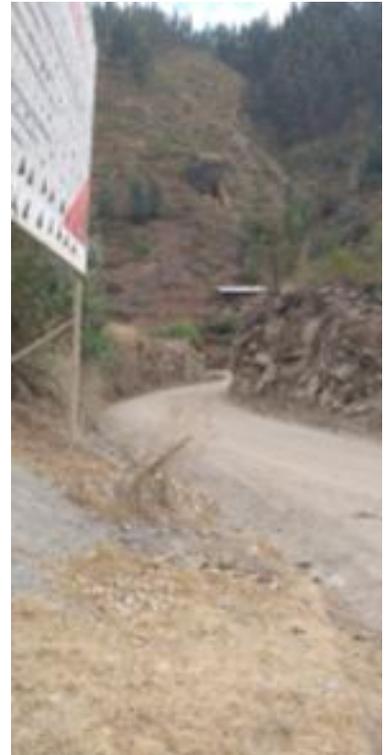
Actividades:
PROGRESIVA KM. 230+000
VISITA DE MONITOREO EN CAMPO: Se realiza el recorrido hasta el final del tramo II (desvio chacayan)

CDescripcion_____:
En la progresiva Km. 230+000 Se realiza el recorrido de monitoreo del DESVIO CHACAYAN (final del tramo II) y se observa que en este lugar no han realizado actividad alguna. (solo han colocado una valla alusiva a la obra.

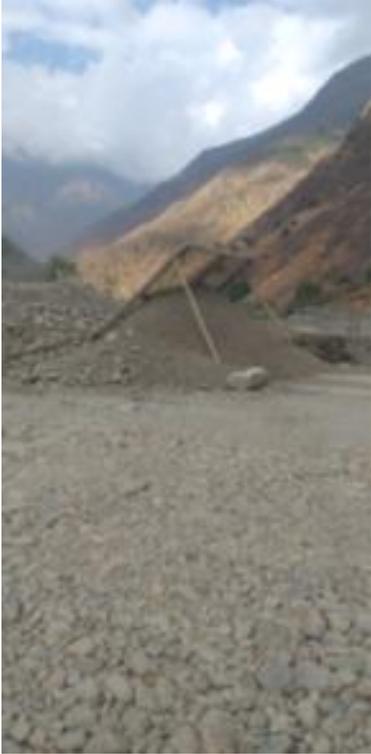
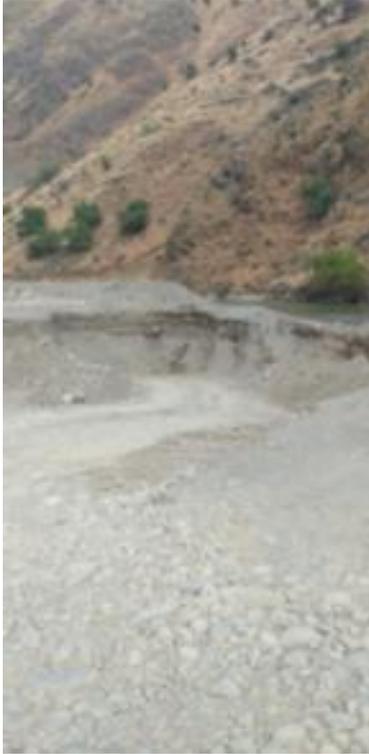
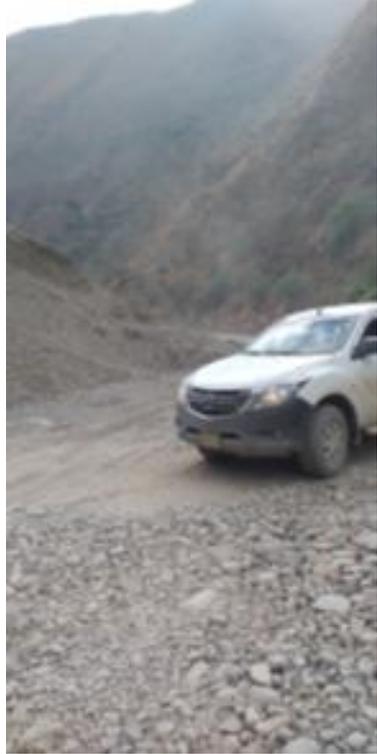
Actividades:
PROGRESIVA KM, 251+450
VISITA DE MONITOREO A LA CANTERA AGOCHACAN: se realiza la visita a la cantera Agochacan (tramo 3)

CDescripcion_____:
En la progresiva KM. 251+450 , se realiza la visita de monitoreo a la Cantera Agochacan, donde actualmente no se observa actividad de explotación de la Cantera, por parte de la Contratista.

Se recomienda nuevamente el incremento de señalización provisional vertical en las zonas angostas y con curvas como medida de Seguridad Vial. Se solicita a la Entidad la designación de un representante de la Dirección de Supervisión (Especialista Ambiental) a realizar una Inspección a la CANTERA AGOCHACAN, y se reuna con los representantes de la Municipalidad de San Francisco de Mosca, con las personas que representen a la Contratista y a la Supervisión para la conciliación del problema de extracción

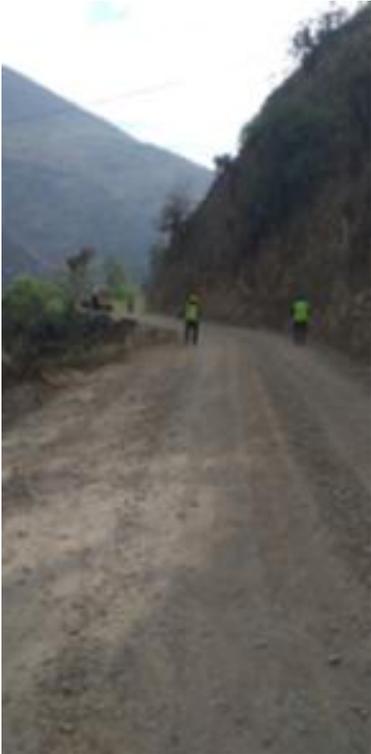
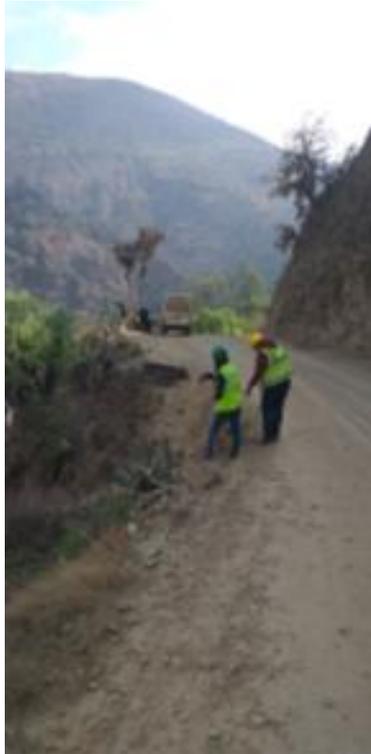
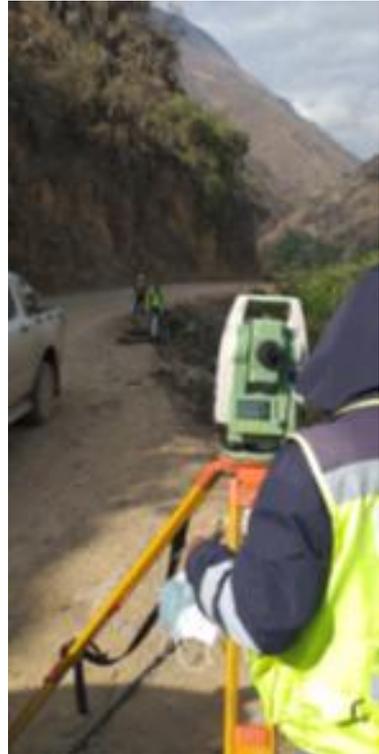
Actividades:
PROGRESIVA KM. 259+900
VISITA DE VERIFICACION DE ACTIVIDADES REALIZADAS POR LA SUPERVISIÓN:
Se realiza visita de verificación a las labores de la Supervisión en el tramo 3

CDescripcion _____:
En la progresiva KM. 259+900 Se verifica las labores de levantamiento topográfico por parte de la Supervisión en los DME 32.33 y 34 ubicados en el TRAMO 3. Se verifica la presencia de 1 topografo y 2 auxiliares de topografia y 1 chofer, se utilizan los siguientes recursos: 1 Camioneta Combi, 1 estación total, 1 nivel, miras, 2 prismas, equipos de medición menor.

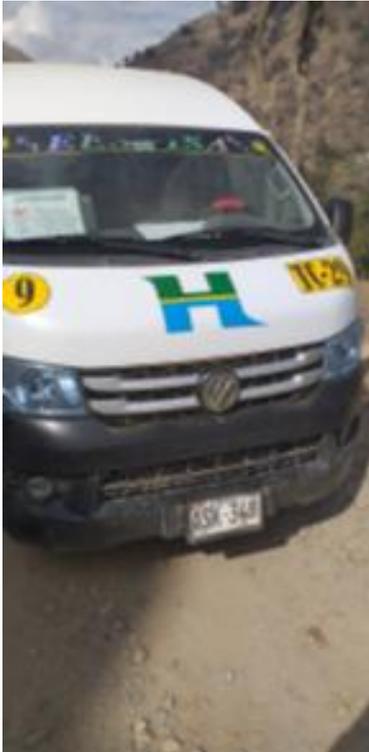
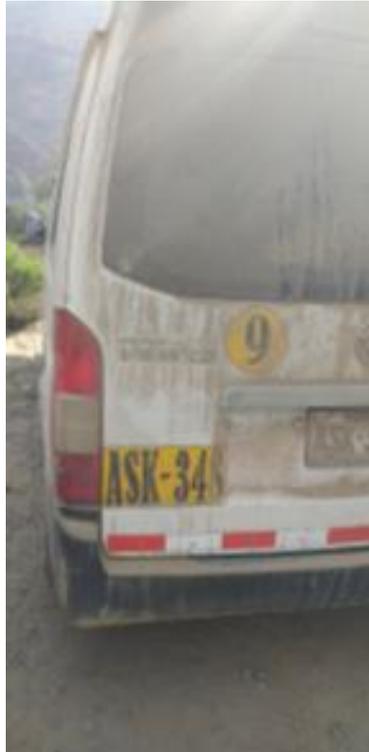
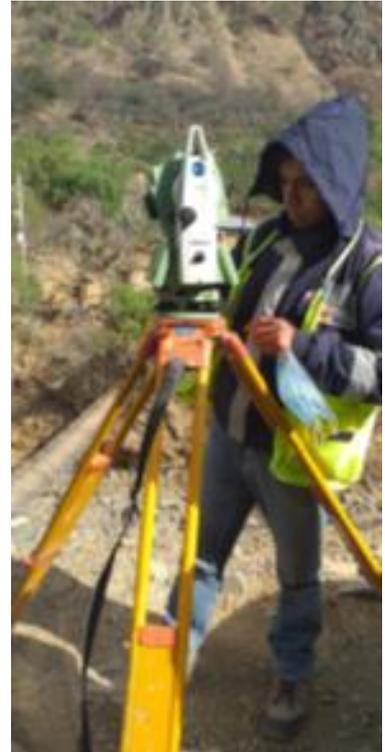
PROGRESIVA KM. 259+900 VISITA DE VERIFICACION DE RECURSOS DE LA SUPERVISIÓN: Se realiza visita de verificación a los recursos utilizados por la Supervisión en el tramo 3

En la progresiva km. 259+900 se realiza la Verificación de recursos utilizados por la Supervisión de trabajos de topografía realizados en el tramo 3. Se verifica la utilización de Una camioneta tipo combi placas ASK.348 FOTON K2-M2C3, 1 Estación total, 1 nivel, 2 prismas, equipo de medición menor. trabajando en el levantamiento topográfico de los DME's 32,33 y 34
