BITACORA ELECTRÓNICA DE OBRA

Confirma Bitacora: Si
Nro Informe: N° 031-PVN - MJQY - 2020
Fecha Informe: 07-09-2020
Nombre De La Obra: HUANUCO - HUALLANCA (T2)
Personal Encargado: MICHAEL JESUS QUISPE YAURI.

OBRA N° 127-2018-MTC/20.2 CON LA EMPRESA CONTRATISTA CR20-(CHINA RAILWAY 20 BUREAU GROUP CORPORATION) PARA LA EJECUCIÓN DE LA OBRA "MEJORAMIENTO, CONSERVACIÓN POR NIVELES DE SERVICIO Y OPERACIÓN DE CORREDOR VIAL HUÁNUCO-LA UNIÓN-HUALLANCA-DV. ANTAMINA/EMP. PE-3N (TINGO CHICO)-NUEVAS FLORES-LLATA-ANTAMINA", TRAMO II: INICIA (PUNTO UNIÓN) KM 52+920 Y CULMINA (TINGO CHICO) KM 102+819. EMPRESA CONTRATISTA: CHINA RAILWAY 20 BUREAU GROUP CORPORATION SUPERVISIÓN DE OBRA: CONSORCIO SUPERVISOR LOUIS BERGER-HOB

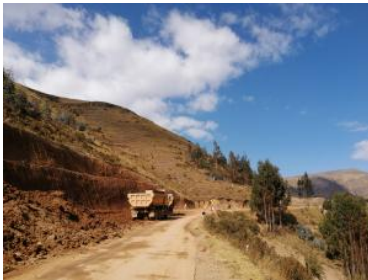
Foto1:

700. TRANSPORTE

700.C TRANSPORTE MATERIAL EXCEDENTE DISTANCIA ENTRE 120M Y 1000M

700.D TRANSPORTE MATERIAL EXCEDENTE DISTANCIA MAYORES DE 1000M
