# BITACORA ELECTRÓNICA DE OBRA

<b>Confirma Bitacora:</b> Si	<b>Nro Informe:</b> 23	<b>Fecha Informe:</b> 07-09-2020	<b>Nombre De La Obra:</b> Corredor vial Lima-Canta-Huayllay-Dv. Cochamarca-Emp. PE 3N Obras de Rehabilitación y Mejoramiento	<b>Personal Encargado:</b> LUZMILA GUERRA MOTTA
---------------------------------	---------------------------	-------------------------------------	---	--

SALDO DE OBRA: “MEJORAMIENTO, REHABILITACIÓN Y CONSERVACIÓN POR NIVELES DE SERVICIO DEL CORREDOR VIAL, LIMA – CANTA – HUAYLLAY – DV. COCHAMARCA – EMPALME PE 3N”

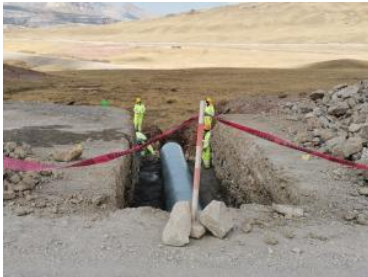
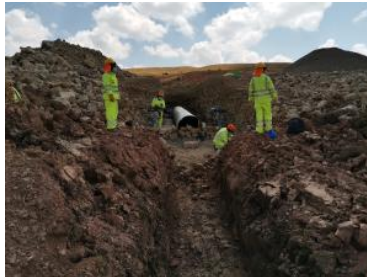
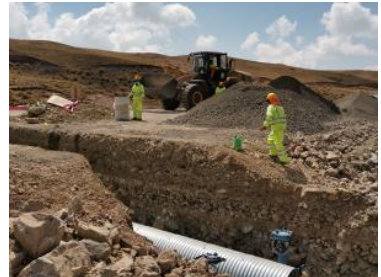
**Actividades:**  
 OBRAS INICIALES: TRAMO 2  
 PROGRESIVA: 58.643  
 01.01.06Obras de Arte  
 01.01.06.04Relleno para Estructuras

Personal: 4 peón  
 Equipos: 1 cargador frontal con operador y 4 vibro pisón

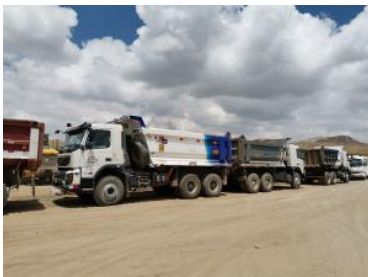
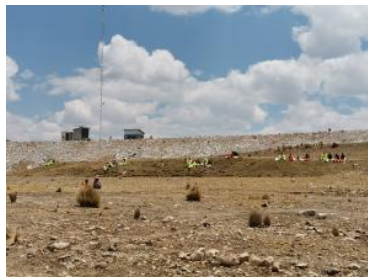
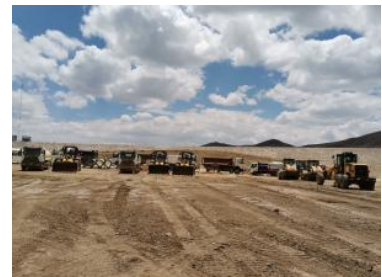
OBRAS INICIALES: TRAMO 2  
 PROGRESIVA: 80+100  
 OBSTRUCCION EN LA PUERTA DE INGRESO AL CAMPAMENTO DE MAQUINARIA POR VOLQUETES DE PROPIETARIOS DEL DISTRITO DE HUAYLLAY

Propietarios de volquetes del Distrito de Huayllay, acompañados del Sub Prefecto del Distrito de Huayllay señor Elmo Tacuri Aguero, obstruyeron la puerta de ingreso al campamento de máquinas del Contratista – CRBC ubicado en el km 80+100 aproximadamente, al respecto se realiza el siguiente resumen:

Se toma conocimiento que la puerta de ingreso fue obstruida desde las 5.00 am aproximadamente.

El señor Roberto Borja Ricra, en representación de los propietarios de volquetes del Distrito de Huayllay, indica que se vieron en la necesidad de dicha medida de fuerza, para exigir al Contratista el cumplimiento de sus compromisos de contratarlos con sus equipos, en la presente obra. A lo que el Contratista en el marco de sus frentes de trabajo actuales hizo un ofrecimiento de trabajo temporal.

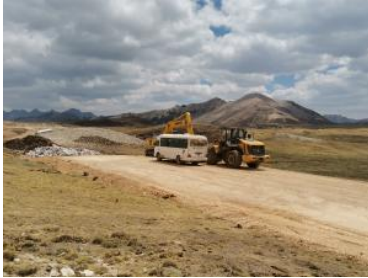
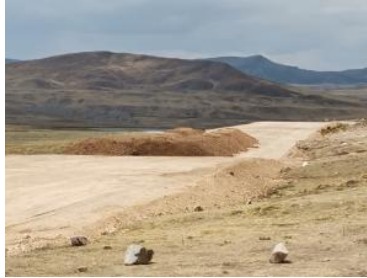
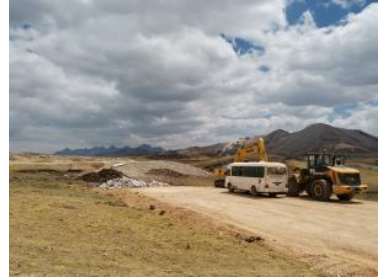
**Actividades:**  
OBRAS INICIALES: TRAMO 2  
PROGRESIVA: 77+900  
01.01.02Movimiento de Tierras  
01.01.02.08Conformación de Terraplenes

3 Se verifica el equipo descrito parado, tomándose conocimiento que ello es por la falta de equipos (motoniveladora, rodillo y volquetes) que se encuentran dentro del Campamento de Maquinas ubicado en el km 80+100 aproximadamente, la cual se halla obstruida en su puerta de ingreso por personas ajenas a la obra.  
Hecho que viene limitando la ejecución de la actividad descrita.

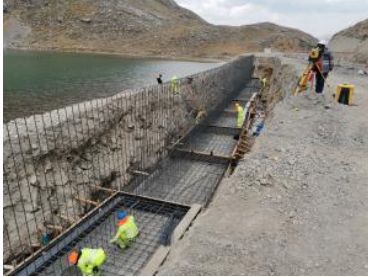
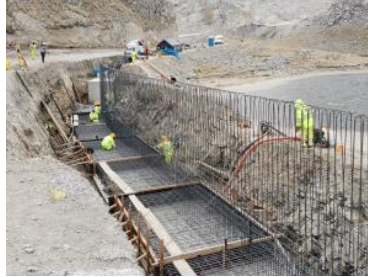
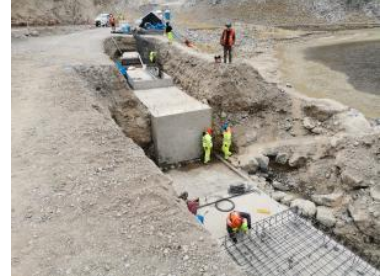
**Actividades:**  
OBRAS INICIALES: TRAMO 2  
PROGRESIVA: km 39+990 @ 40+129  
01.01.05Obras Complementarias  
01.01.05.01Muro de Concreto Armado  
01.01.05.01.06Acero de Refuerzo

Personal: 1 Capataz, 5 operarios, 3 oficial y 2 vigías  
Equipos: 2 motobomba de 4" y 3" cada una.

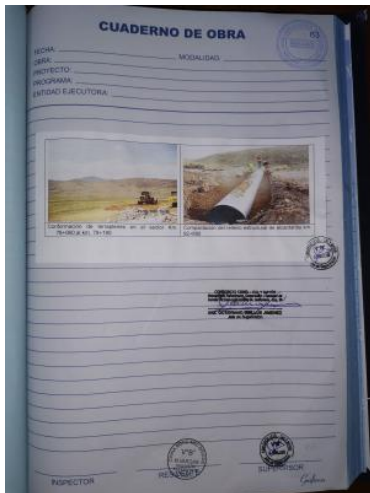
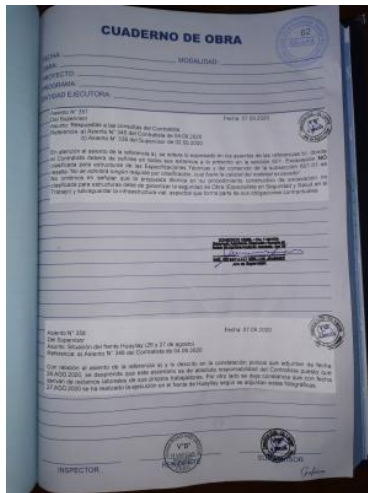
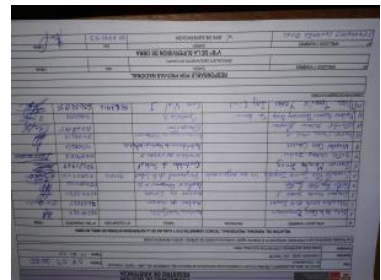
OBRAS INICIALES: TRAMO 2  
 CANTA - OFICINA DE SUPERVISION DE OBRA  
 ANOTACIONES EN EL CUADERNO DE OBRA Y REGISTROS DE ASISTENCIA DIARIA

Al respecto, desde el 12 de Agosto de 2020 y a la fecha no se cuenta en obra con la participación del JEFE DE SUPERVISION, hecho que ha sido y es informado por la suscrita, en cada una de las Bitácoras Electrónicas de Obra realizadas a la fecha.

Sin embargo, se puede verificar las anotaciones en el cuaderno de obra correspondientes al día de hoy 7.09.2020, anteriores y de forma diaria (hecho que se verifica en la mayoría de las Bitácoras Electrónicas de obra donde se reportan asientos del Cuaderno de Obra), son visadas por el JEFE DE SUPERVISION ingeniero OCTAVIO UBILLUS JIMÉNEZ.

Por lo que se sugiere la evaluación y acciones correspondientes por parte del Administrador de Contrato.
