BITACORA ELECTRÓNICA DE OBRA

Confirma Bitacora: Si	Nro Informe: Report0030y on2.pdf	Fecha Informe: 07-09-2020	Nombre De La Obra: Carretera Oyon- Ambo, Tramo II: Dv. Cerro de Pasco- Dv. Chacayan	Personal Encargado: BORIS WALTER AYLLÓN CARCELÉN
---------------------------------	--	-------------------------------------	---	---

NUMERO DE INFORME : 0030

OBRA: Mejoramiento de la Carretera OYON - AMBO TRAMO 2 DESVIO CERRO DE PASCO DESVIO CHACAYAN

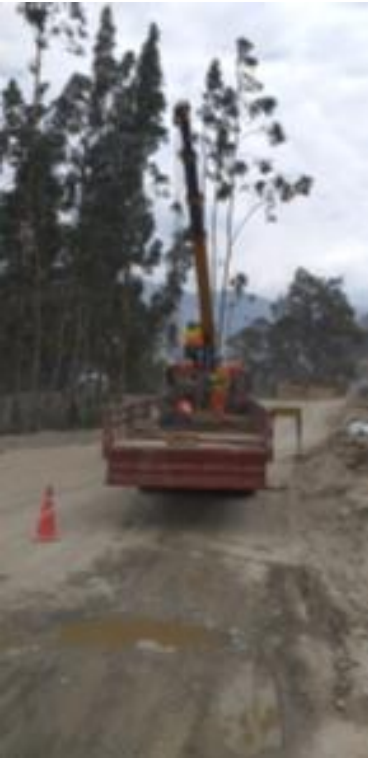
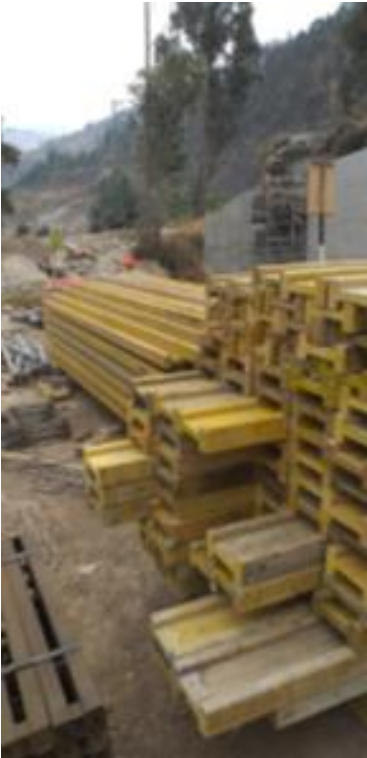
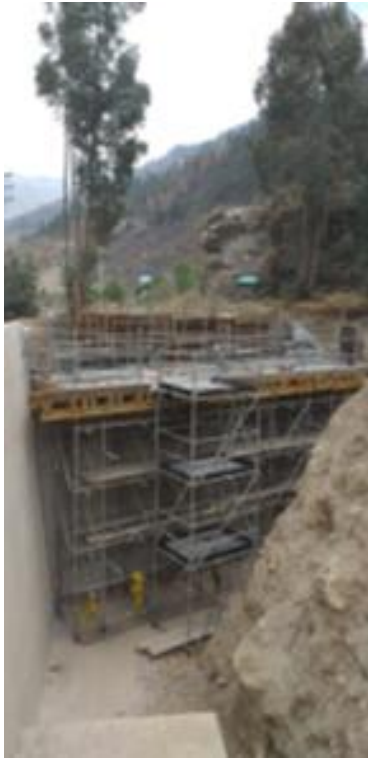
Actividades:
PROGRESIVA KM. 219+750
1000.0 PUENTES MENORES. 1000.3 ESTRIBOS: Partida 612.A1 ENCOFRADO Y DESENCOFRADO EN SECO: Se realiza el encofrado del puente Cipres

CDescripcion _____:
En la progresiva km. 219+750 se realiza el encofrado de las ménsulas del puente Ciprés, Se realiza la descarga de material de encofrado en el sitio del puente. Se utiliza un camión grúa, 1 capataz, 1 operador, 4 obreros.

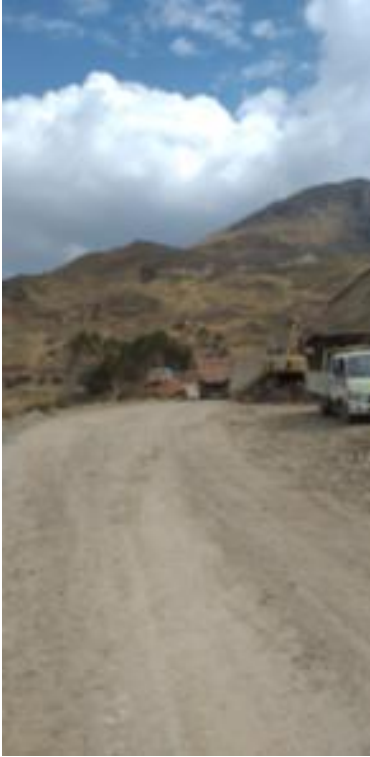
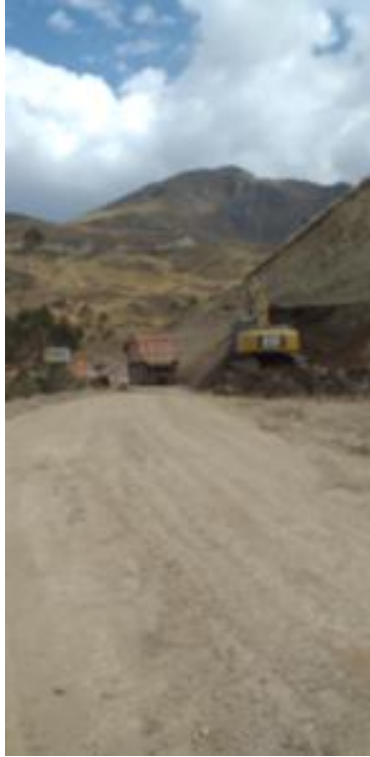
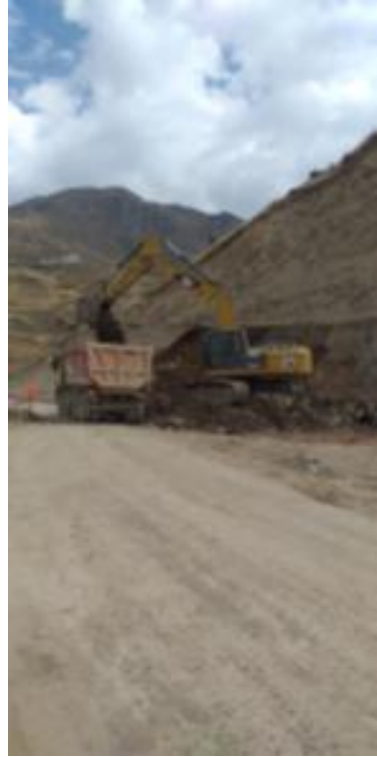
Actividades:
PROGRESIVA KM. 196+740
700.0 TRANSPORTES. Partida 700.H TRANSPORTE DE ELIMINACIÓN DE MATERIAL A DME PARA D>1 KM, Se realiza la carga y el transporte de material de eliminación.

CDescripcion _____:
En la progresiva Km. 196+740 se realiza la carga y transporte de material de eliminación hacia el DME ubicado en la progresiva km. 183+450

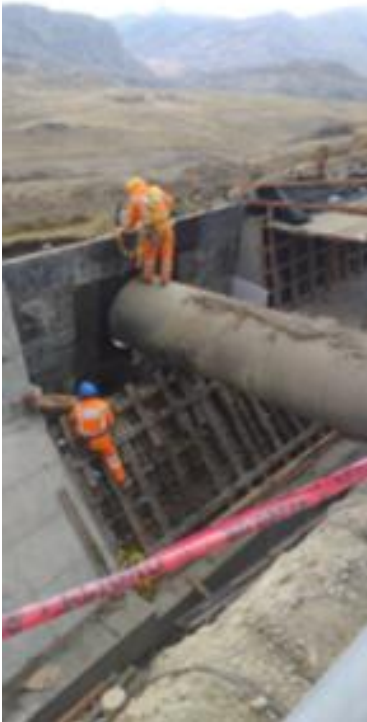
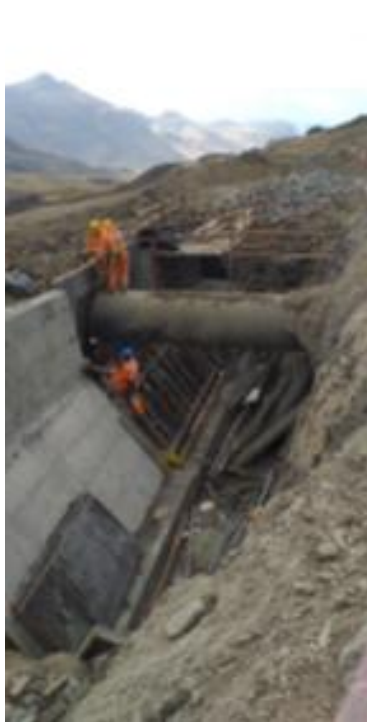
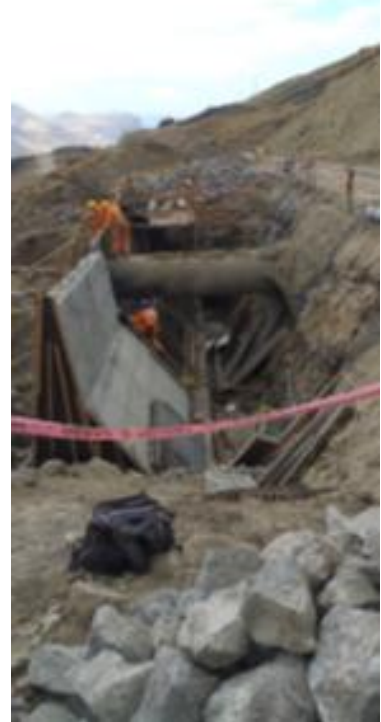
600.0 OBRAS DE ARTE Y DRENAJE; Partida 612.A ENCOFRADO Y DESENCOFRADO PARA OBRAS DE ARTE: SE realiza el encofrado de muro alcantarilla.

En la progresiva km. 183+430 a km. 183+435 se realiza el encofrado de un muro alcantarilla de 40 " de concreto ciclopeo. trabajan 4 obreros, 1 capataz

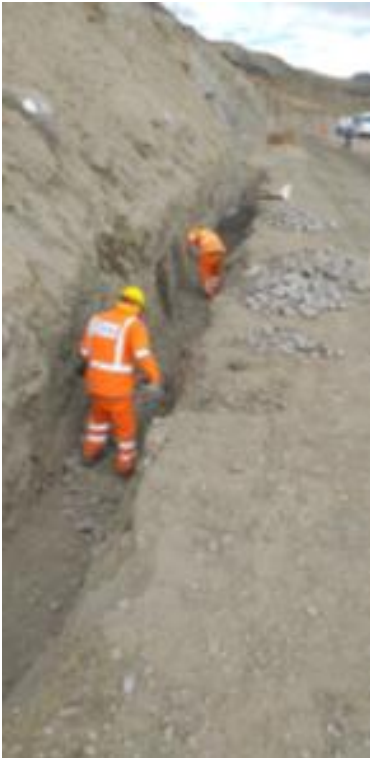
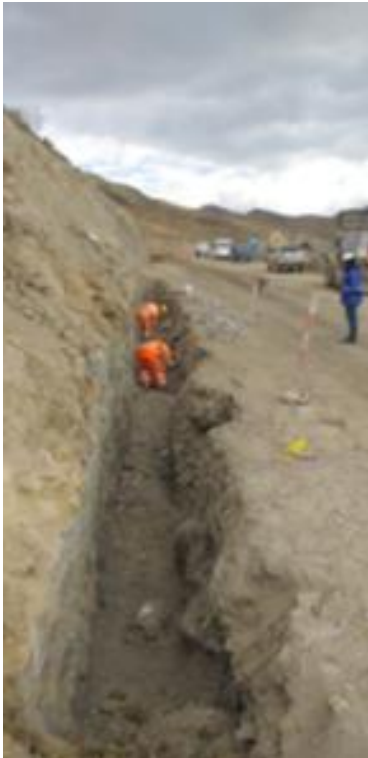
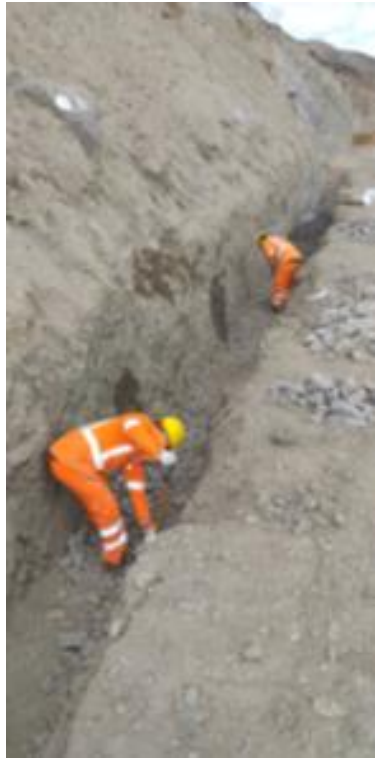
Actividades:
PROGRESIVA KM. 183+430 A KM 183+490
600.0 OBRAS DE ARTE Y DRENAJE: Partida 601.A EXCAVACIÓN NO CLASIFICADA PARA ESTRUCTURA: Excavación para la Construcción de subdren

CDescripcion_____:
En la progresiva km. 183+430 a km 183+490 se realiza la excavación para la construcción de sub-drenaje. Se utiliza una retroexcavadora, 1 capataz, 4 obreros , 1 operador
