BITACORA ELECTRÓNICA DE OBRA

Confirma Bitacora: Si	Nro Informe: 059	Fecha Informe: 07-09-2020	Nombre De La Obra: Carretera Moquegua - Omate - Arequipa Tramo: II km. 35 al km. 153,50	Personal Encargado: CUTIPA MONZON NESTOR ARNULFO
---------------------------------	----------------------------	-------------------------------------	---	---

REPORTE DEL LUNES 07 DE SETIEMBRE DEL 2020

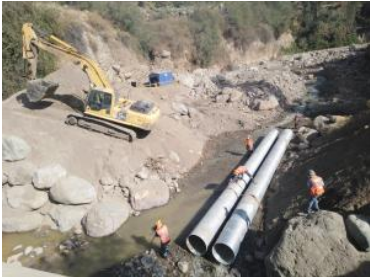
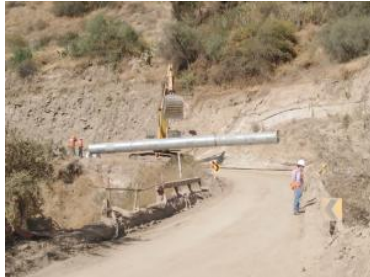
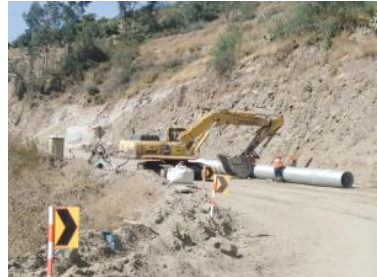
Actividades:
UBICACIÓN : KM 113+265 (L = 16.00 M)

1000 PUENTES CONSTRUCCIÓN
1007 PUENTE AMARILLO
1007.A.1 DESVÍO PUENTE AMARILLO

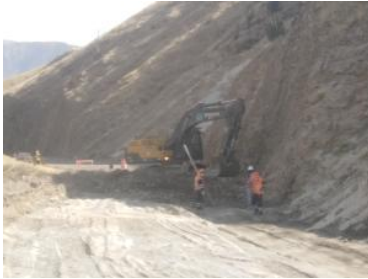
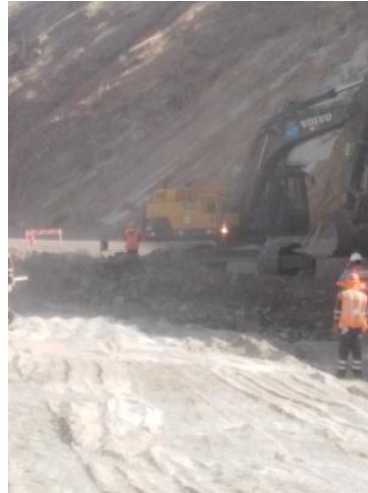
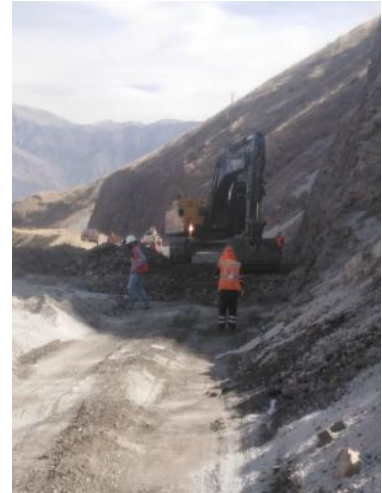
UBICACIÓN PROGRESIVA KM 98+280

ELIMINACIÓN DE MATERIAL

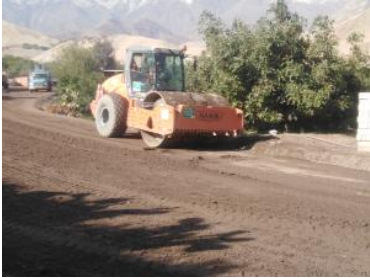
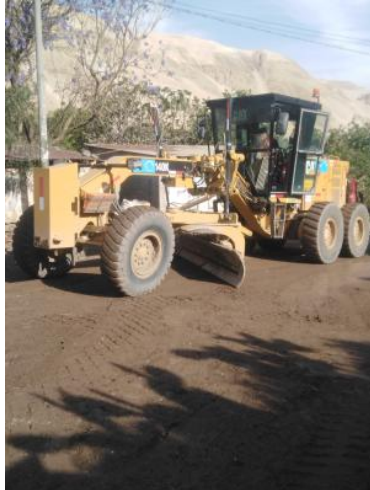
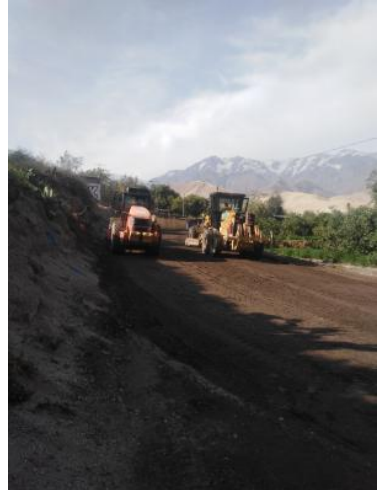
Actividades:
UBICACIÓN KM 93+030 AL KM 93+220 MEJORAMIENTO DE SUB RASANTE P/C E=0.80 M

200 MOVIMIENTO DE TIERRAS
207.A MEJORAMIENTO DE SUELOS CON MATERIAL DE CANTERA (CANTERA PACHAS KM 69+400)

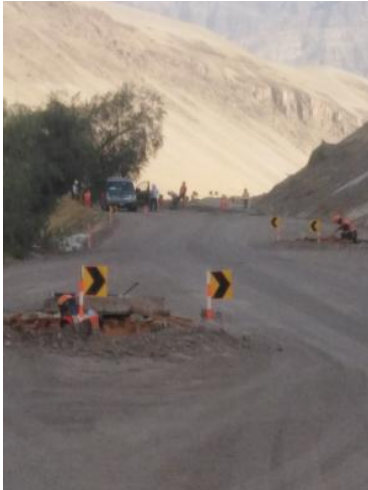
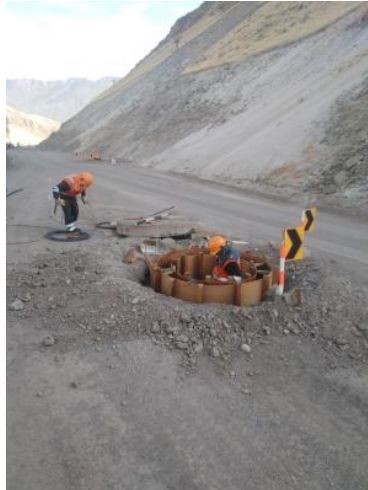
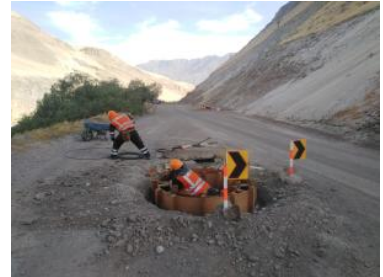
Actividades:
 UBICACIÓN KM 92+075 AL KM 92+097

PAO N° 09 SANEAMIENTO, RETIRO DE TAPA DE BUZÓN PARA EL ENCIMADO Y ENCOFRADO

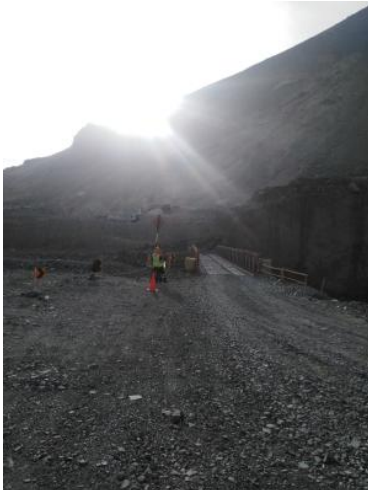
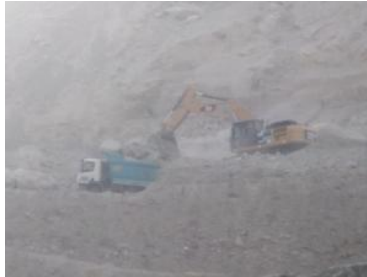
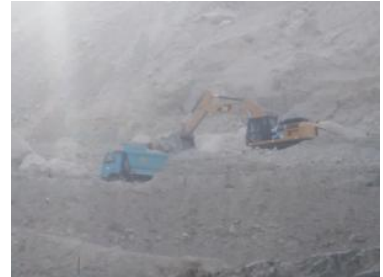
Actividades:
UBICACIÓN KM 75+960 - PUENTE EL CHORRO - MARGEN DERECHO
200 MOVIMIENTO DE TIERRAS
202.B3 EXCAVACIÓN EN MATERIAL SUELTO

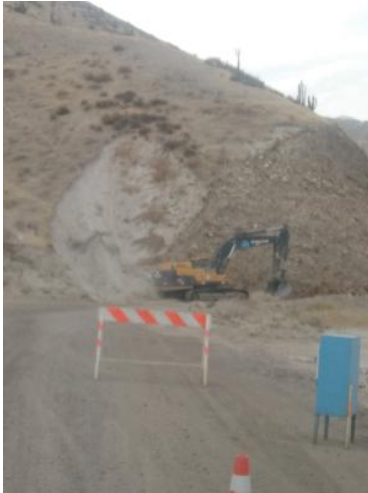
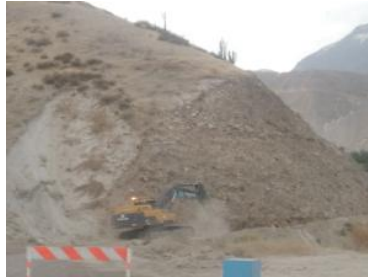
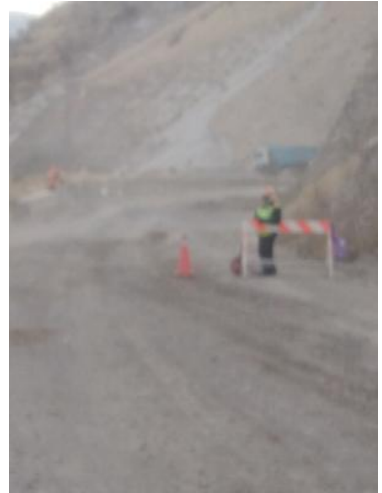
Actividades:
UBICACIÓN PROGRESIVA KM 98+680
ELIMINACIÓN DE MATERIAL
