BITACORA ELECTRÓNICA DE OBRA

Confirma Bitacora: Si	Nro Informe: Report0031oyon2.pdf	Fecha Informe: 08-09-2020	Nombre De La Obra: Carretera Oyon- Ambo, Tramo II: Dv. Cerro de Pasco- Dv. Chacayan	Personal Encargado: BORIS WALTER AYLLÓN CARCELÉN
---------------------------------	--	-------------------------------------	---	--

PANEL FOTOGRAFICO

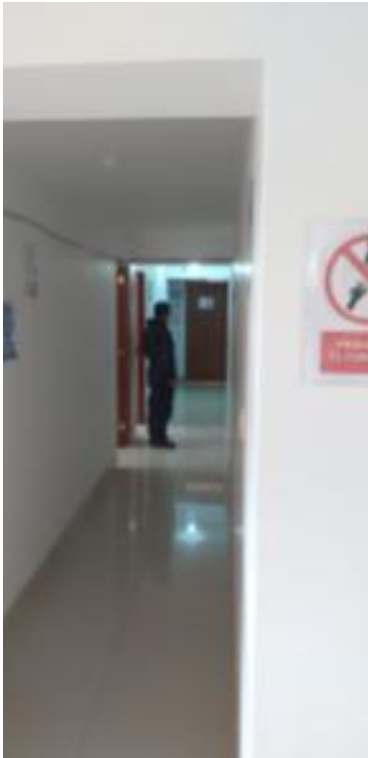
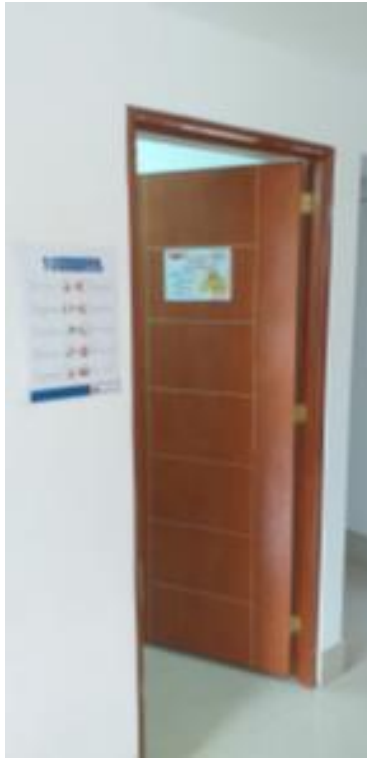
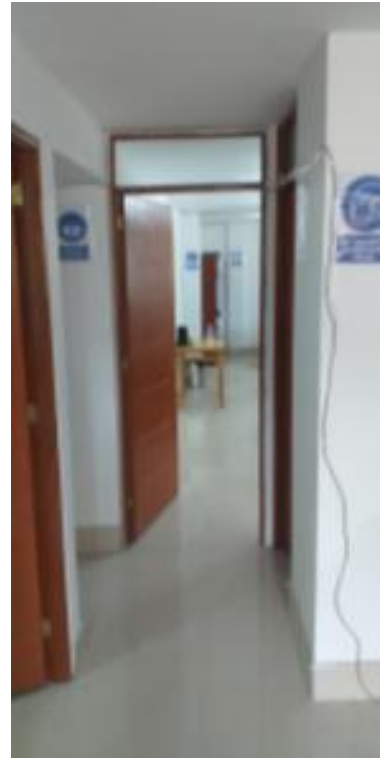
PROGRESIVA 214+500

VISITA A LAS OFICINAS DE LA SUPERVISIÓN : Se realiza la visita a las oficinas de la Supervisión, en busca del cuaderno de obra.

En la progresiva km. 214+500 dentro del Poblado de Yanahuanca se ubica las oficinas de la Supervisión, en busca del cuaderno de obra, donde no se logro tomar fotos., puesto que esta en manos de la Empresa Contratista.

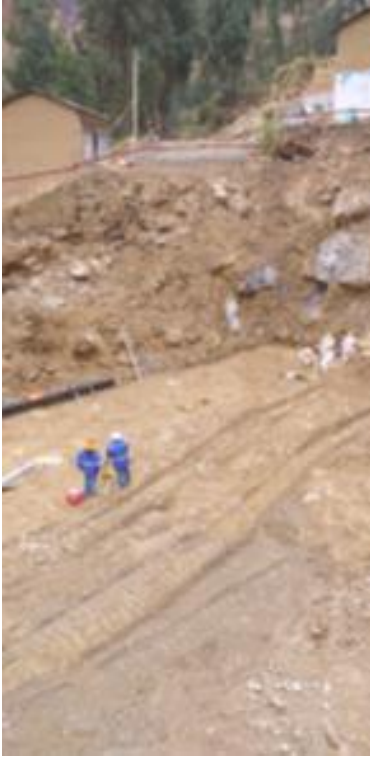
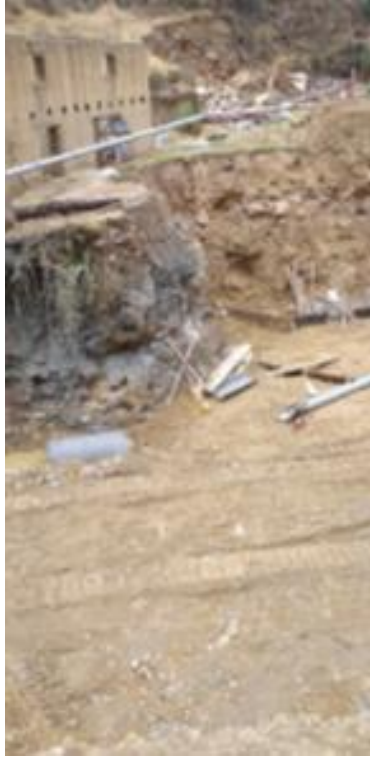
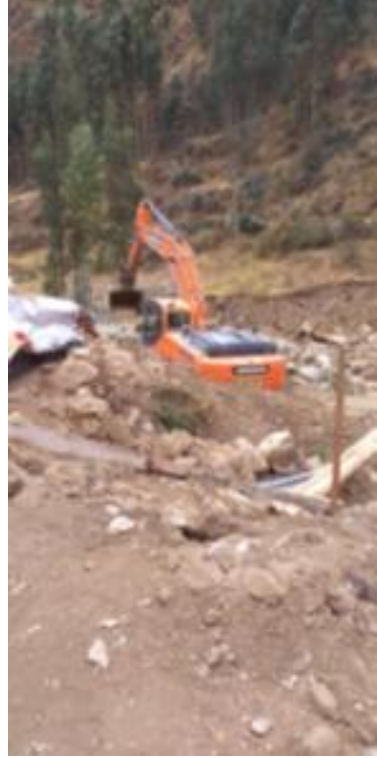
Actividades:
PROGRESIVA KM. 212+029
1000.0 PUENTES MENORES: encofrado para la Construcción de falsa zapata en zona sobre excavada.

CDescripcion _____:
En la progresiva KM. 212+029 Se realiza el encofrado para la construcción de una falsa zapata, en zona donde se realizó sobre excavación por presencia de rocas. Laboran 1 capataz, 1 operador, 4 obreros, 1 especialista en puentes, 1 topógrafo, 1 técnico de la Supervisión.

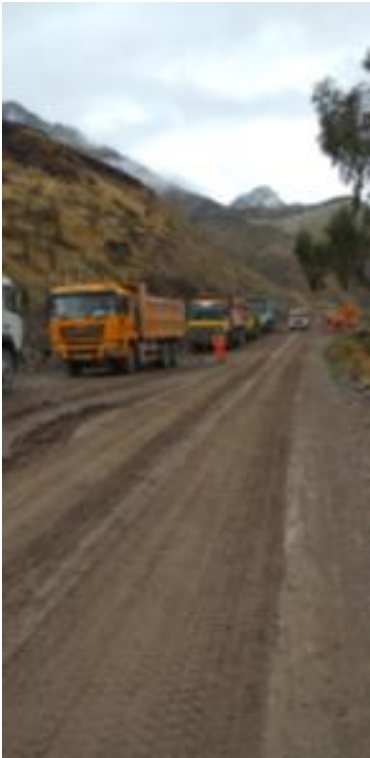
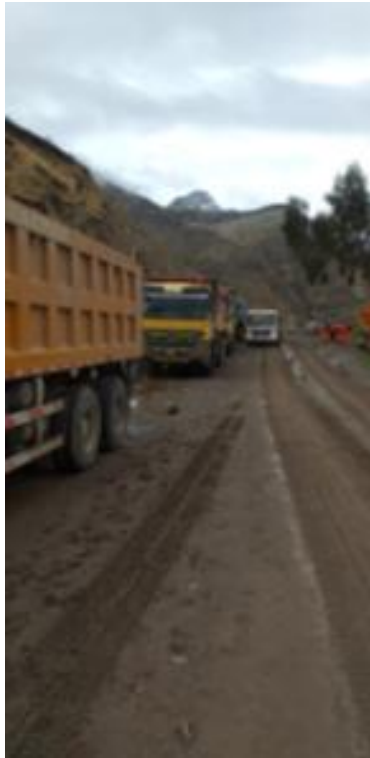
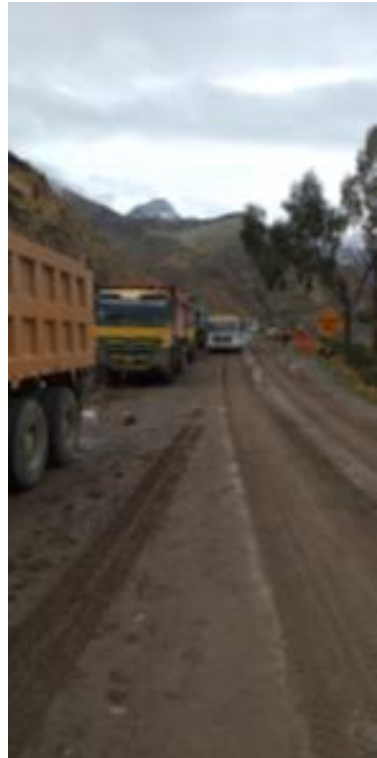
Actividades:
PROGRESIVA KM. 197+000
700.0 TRANSPORTES: Partida 700.H TRANSPORTE DE ELIMINACIÓN DE MATERIAL A DME PARA D>1 KM. : El transporte del material esta paralizado por la presencia de nieve.

CDescripcion _____ :
En la progresiva km. 197+000 el transporte de material esta paralizado por la presencia de nieve desde la progresiva 188+000 a la 181+000 (tramo 2) y 181+000 a la 169+000 ubicación del DME (tramo 1) ademas en todo el tramo 2 ha llovido desde la noche hasta horas de la mañana, ocasionando la sobresaturación del material a transportar a los DME's. 14 volquetes y 14 choferes sin actividad.

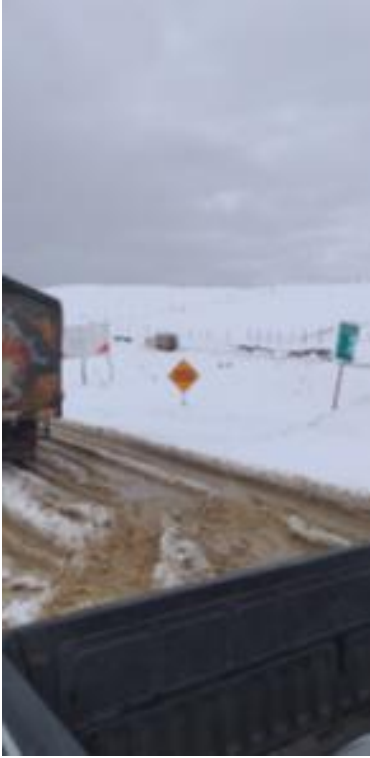
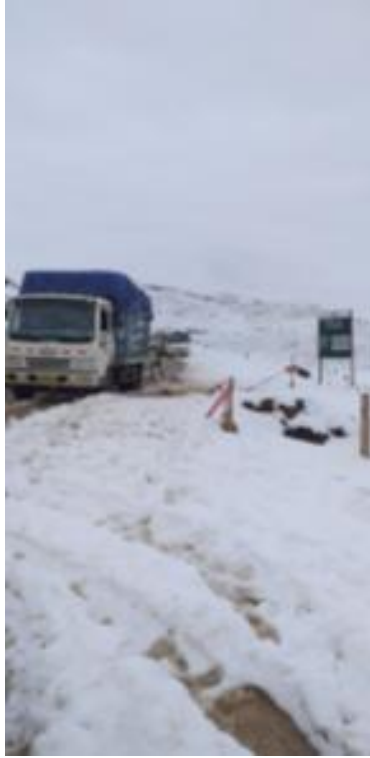
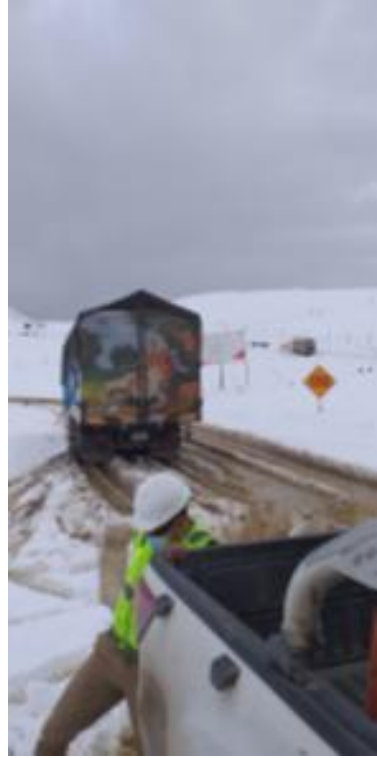
Actividades:
PROGRESIVA KM. 181000
VISITA DE MONITOREO AL DESVIO CERRO DE PASCO: Se realiza visita al desvio cerro de pasco

CDescripcion _____:
En la progresiva km. 181+000 se realizo visita de monitoreo del sector, donde se observa la nieve que a ocurrido desde la noche hasta la mañana. La via esta cubierta completamente de nieve. NO hay actividades en esta zona. Los vehículos están parados, esperando que mejore el tiempo.

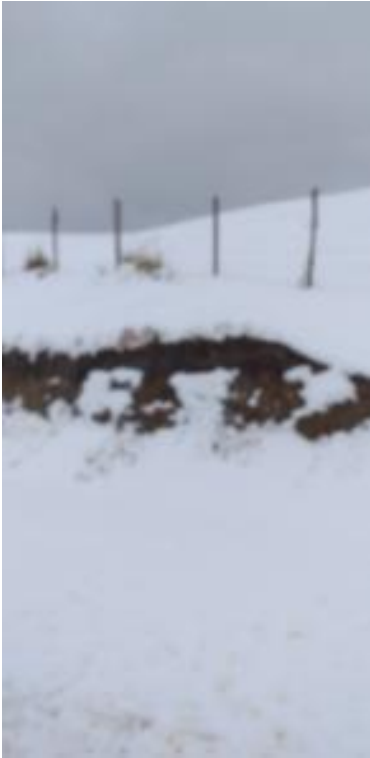
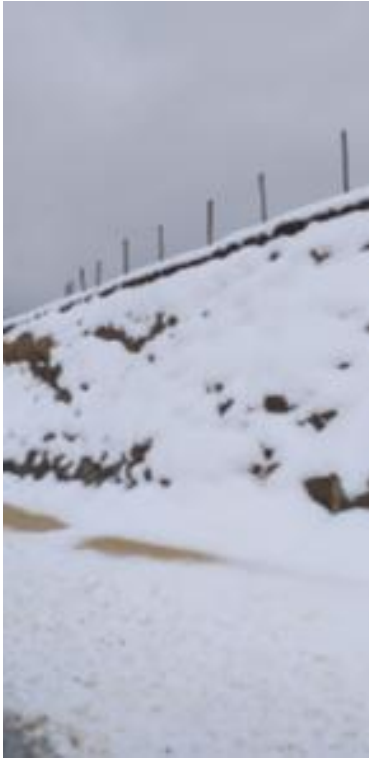
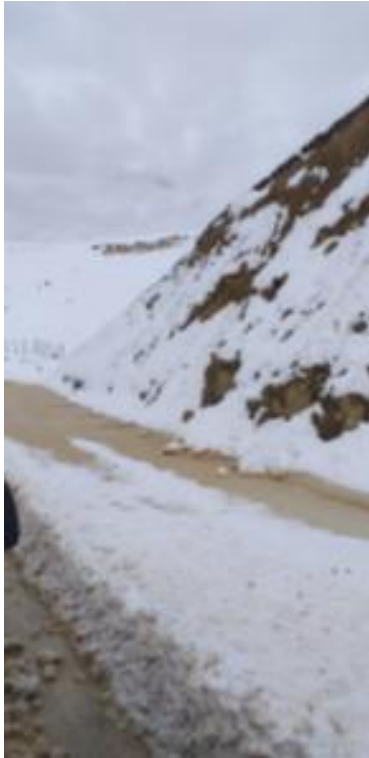
Actividades:
PROGRESIVAS KM. 181+000 A LA 188+000
VISITA DE MONITOREO A VIA: Se realiza el recorrido de monitoreo a la via del tramo 2, se observa todo cubierto de nieve-

CDescripcion_____:
Desde la progresiva km 181+000 a la 188+000 se realiza el recorrido de monitoreo se observa todo este tramo cubierto con nieve, no se realiza ninguna actividad.

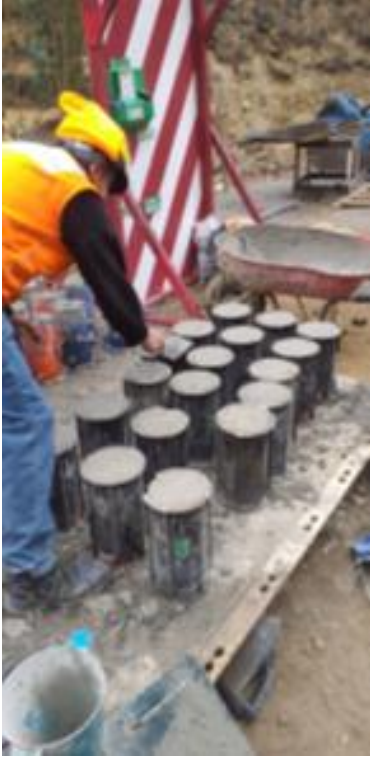
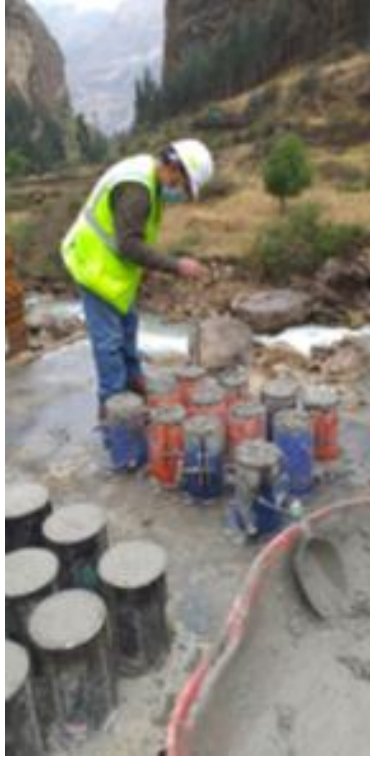
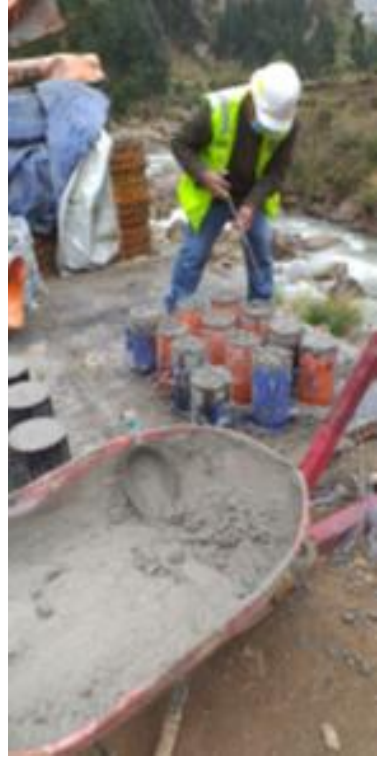
Actividades:
PROGRESIVA KM. 212+029
CONTROL DE CALIDAD EN CAMPO: La supervisión realiza el control de calidad de la mezcla de concreto vaciada para la falsa zapata.

CDescripcion _____:
En la progresiva km. 212+029 La supervisión realiza el control de calidad de la mezcla de concreto vaciada par ala falsa zapata, del puente Huarautambo. 1 tecnico de la Supervisión realiza la toma de 12 probetas cilindricas, el técnico de la Contratista toma 18 muestras cilindricas (Se esta vaciando 64 m3 de concreto.)

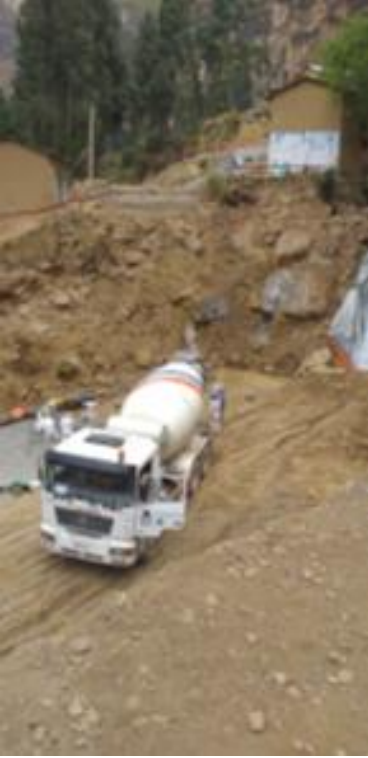
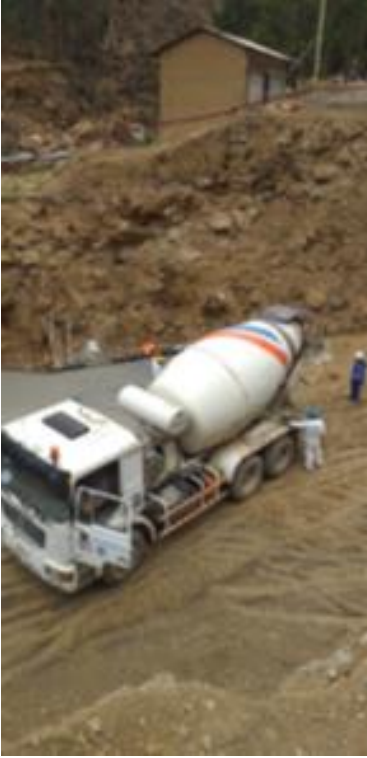
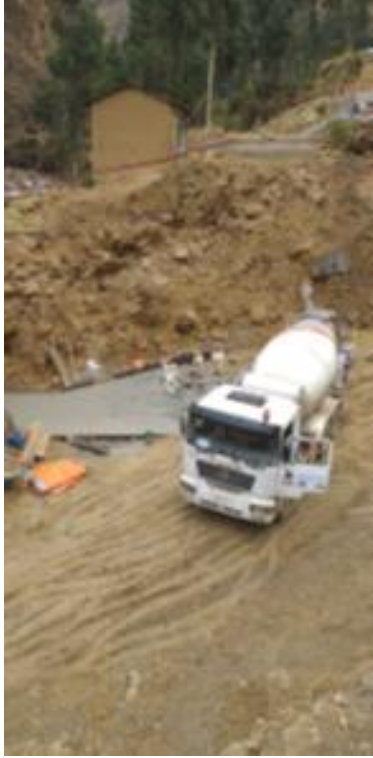
Actividades:
PROGRESIVA KM. 212+029
1000.0 PUENTES MENORES. Se realiza el vaciado de falsa zapata, en zona donde se ubicaran los estribos del puente Huarautambo

CDescripcion _____:
En la progresiva km. 212+029 Se realiza el vaciado de una Falsa zapata en donde se ubicarán los estribos del puente HUaratambo, se realiza el vaciado de concreto F'c= 140 kg/cm2 a los 28 días . Se utiliza 2 camiones Mixer, 1 capataz, 4 obreros, 2 vigias, 2 choferes, 1 especialista de puentes, 2 tecnicos de Supervisión.
