BITACORA ELECTRÓNICA DE OBRA

Confirma Bitacora: Si	Nro Informe: Report0031oyon2.pdf	Fecha Informe: 08-09-2020	Nombre De La Obra: Carretera Oyon- Ambo, Tramo II: Dv. Cerro de Pasco- Dv. Chacayan	Personal Encargado: BORIS WALTER AYLLÓN CARCELÉN
---------------------------------	--------------------------------------------	-------------------------------------	-----------------------------------------------------------------------------------------------------	---------------------------------------------------------------

OBRA: Mejoramiento de la Carretera OYON - AMBO TRAMO 2 DESVIO CERRO DE PASCO DESVIO CHACAYAN TRAMO 2

Visita de monitoreo desde la progresiva 214+500 hasta la progresiva 181+000 y visita a la oficina de la supervisión

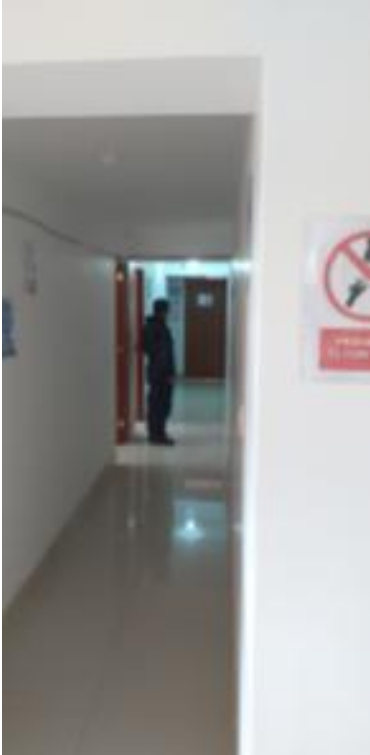
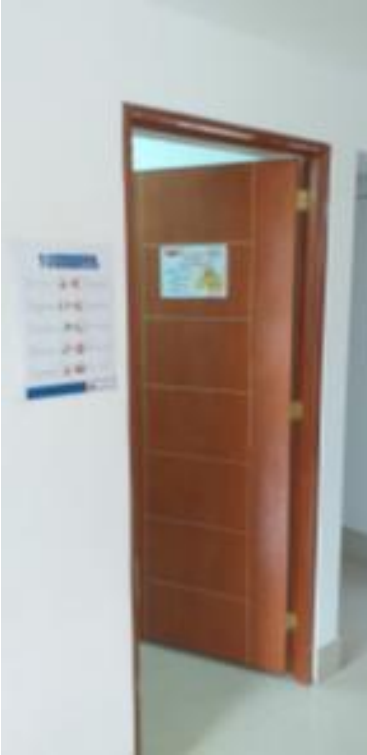
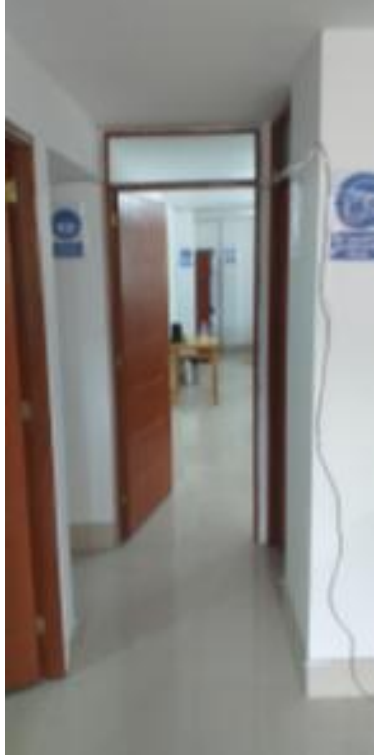
Actividades:
PROGRESIVA 214+500
VISITA A LAS OFICINAS DE LA SUPERVISIÓN : Se realiza la visita a las oficinas de la Supervisión, en busca del cuaderno de obra.

CDescripcion_____:
En la progresiva km. 214+500 dentro del Poblado de Yanahuanca se ubica las oficinas de la Supervisión, en busca del cuaderno de obra, donde no se logro tomar fotos., puesto que esta en manos de la Empresa Contratista.

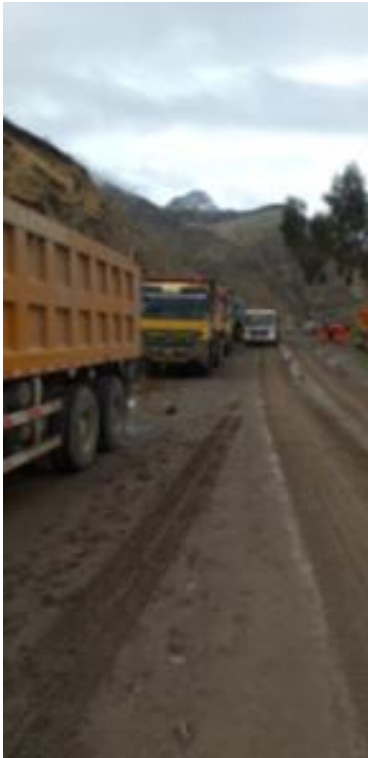
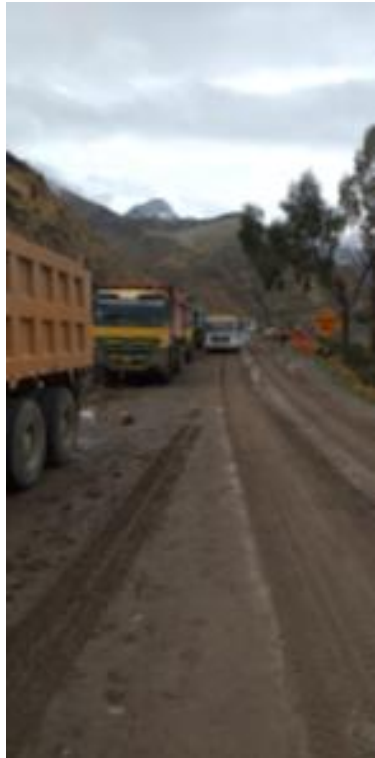
Actividades:
PROGRESIVA KM. 197+000
700.0 TRANSPORTES: Partida 700.H TRANSPORTE DE ELIMINACIÓN DE MATERIAL A DME PARA D>1 KM. : El transporte del material esta paralizado por la presencia de nieve.

CDescripcion _____ :
En la progresiva km. 197+000 el transporte de material esta paralizado por la presencia de nieve desde la progresiva 188+000 a la 181+000 (tramo 2) y 181+000 a la 169+000 ubicación del DME (tramo 1) ademas en todo el tramo 2 ha llovido desde la noche hasta horas de la mañana, ocasionando la sobresaturación del material a transportar a los DME's. 14 volquetes y 14 choferes sin actividad.

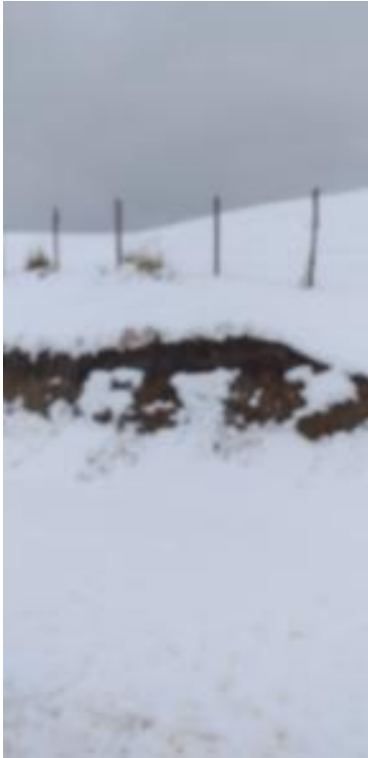
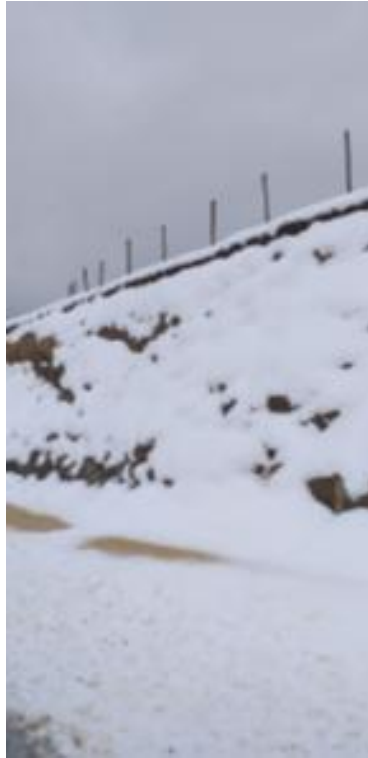
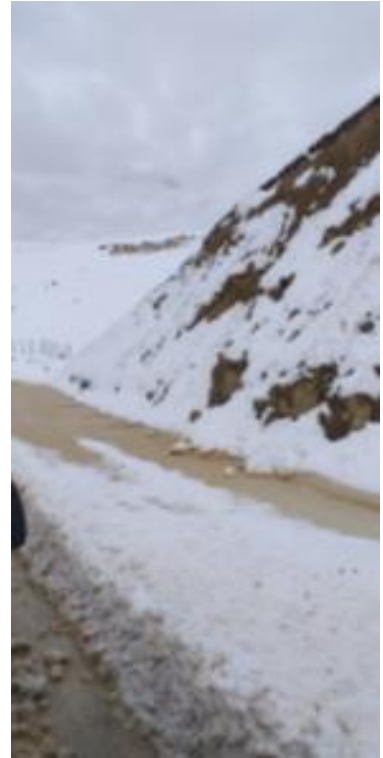
PROGRESIVAS KM. 181+000 A LA 188+000
VISITA DE MONITOREO A VIA: Se realiza el recorrido de monitoreo a la via del tramo 2, se observa todo cubierto de nieve-

Desde la progresiva km 181+000 a la 188+000 se realiza el recorrido de monitoreo se observa todo este tramo cubierto con nieve, no se realiza ninguna actividad.

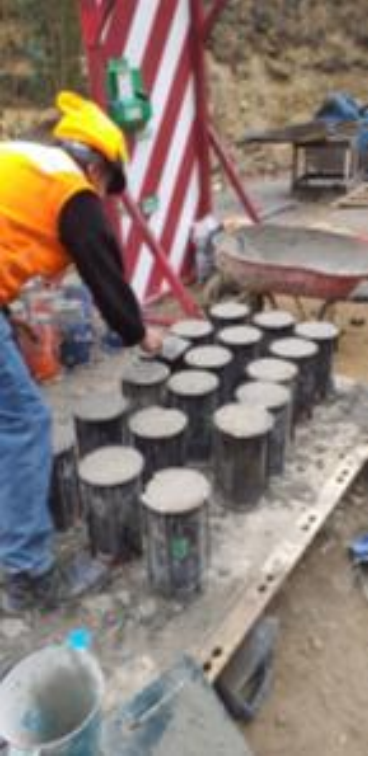
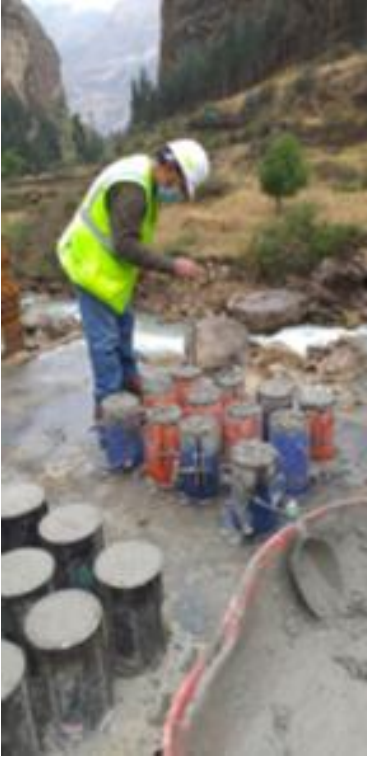
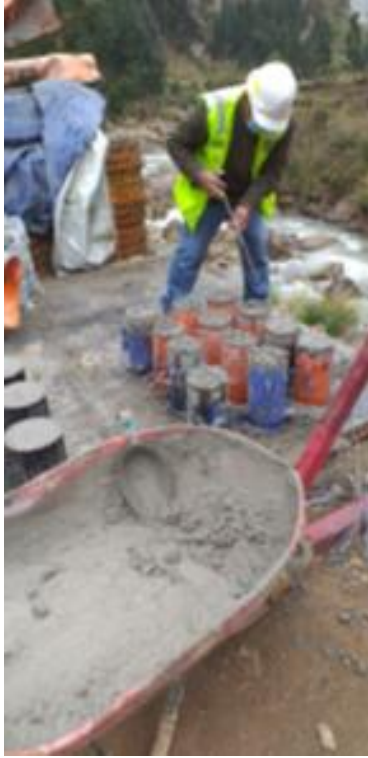
Actividades:
PROGRESIVA KM. 212+029
CONTROL DE CALIDAD EN CAMPO: La supervisión realiza el control de calidad de la mezcla de concreto vaciada para la falsa zapata.

CDescripcion _____:
En la progresiva km. 212+029 La supervisión realiza el control de calidad de la mezcla de concreto vaciada par ala falsa zapata, del puente Huarautambo. 1 tecnico de la Supervisión realiza la toma de 12 probetas cilindricas, el técnico de la Contratista toma 18 muestras cilindricas (Se esta vaciando 64 m3 de concreto.)

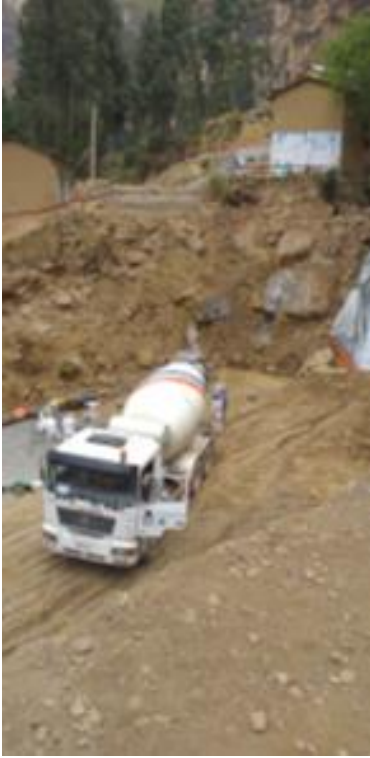
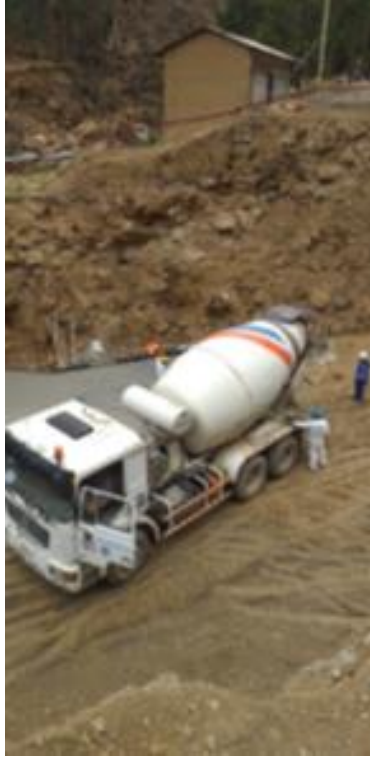
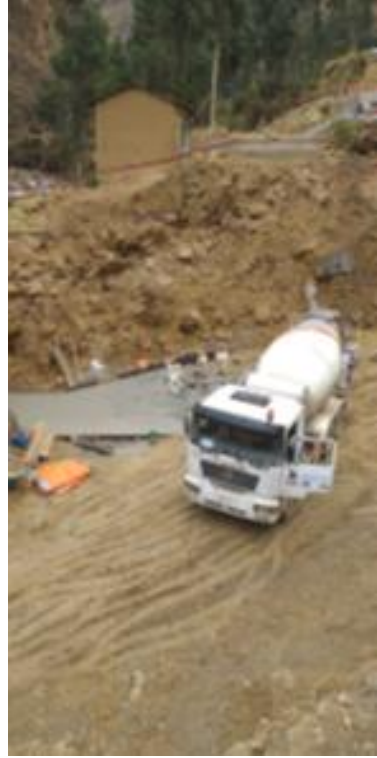
Actividades:
PROGRESIVA KM. 212+029
1000.0 PUENTES MENORES. Se realiza el vaciado de falsa zapata, en zona donde se ubicaran los estribos del puente Huarautambo

CDescripcion _____:
En la progresiva km. 212+029 Se realiza el vaciado de una Falsa zapata en donde se ubicarán los estribos del puente HUaratambo, se realiza el vaciado de concreto F'c= 140 kg/cm2 a los 28 días . Se utiliza 2 camiones Mixer, 1 capataz, 4 obreros, 2 vigias, 2 choferes, 1 especialista de puentes, 2 tecnicos de Supervisión.
