# BITACORA ELECTRÓNICA DE OBRA

<b>Confirma Bitacora:</b> Si	<b>Nro Informe:</b> 25	<b>Fecha Informe:</b> 09-09-2020	<b>Nombre De La Obra:</b> Corredor vial Lima-Canta-Huayllay-Dv. Cochamarca-Emp. PE 3N Obras de Rehabilitación y Mejoramiento	<b>Personal Encargado:</b> LUZMILA GUERRA MOTTA
---------------------------------	---------------------------	-------------------------------------	---	--

SALDO DE OBRA: “MEJORAMIENTO, REHABILITACIÓN Y CONSERVACIÓN POR NIVELES DE SERVICIO DEL CORREDOR VIAL, LIMA – CANTA – HUAYLLAY – DV. COCHAMARCA – EMPALME PE 3N”

## Panel Fotográfico de la Bitacora de Obras

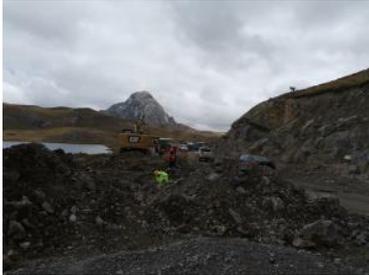
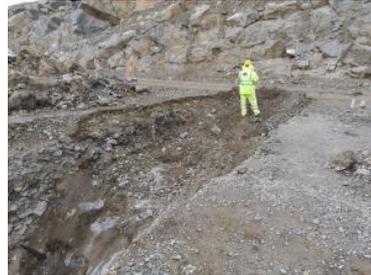
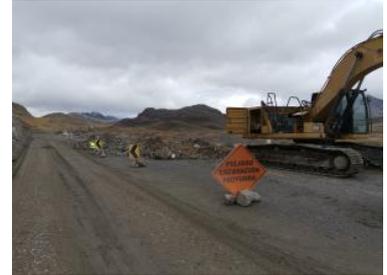
PROGRESIVA: 47+899

El material excedente producto de excavaciones se viene acumulando a los lados de la alcantarilla en proceso de ejecución.

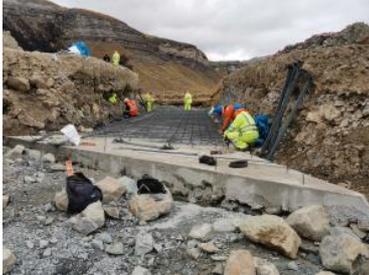
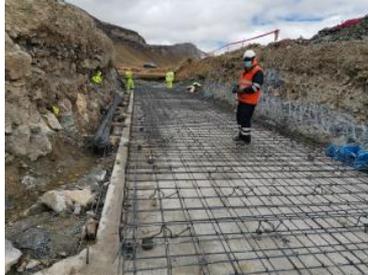
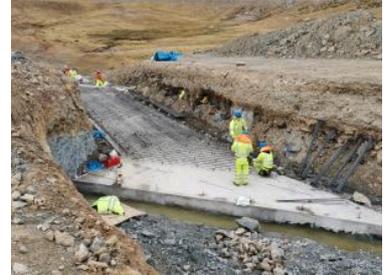
**Actividades:**  
OBRAS INICIALES: TRAMO 2  
PROGRESIVA: km 55+564  
01.01.06Obras de Arte  
01.01.06.10Acero de Refuerzo

2 Personal: 1 Capataz, 6 operarios, 2 oficial  
Equipos: ninguno  
Armado de acero en losa de fondo en alcantarilla tipo MCA

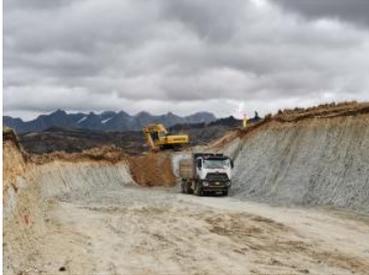
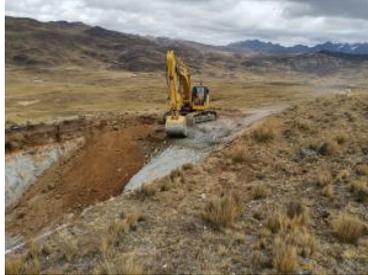
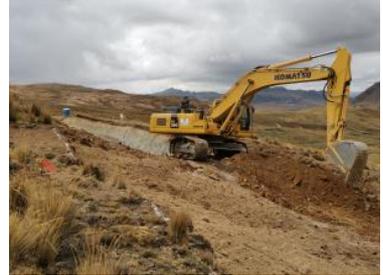
**Actividades:**  
**OBRAS INICIALES: TRAMO 2**  
**PROGRESIVA: km 75+440 @ km 75+300**

Personal: 1 capataz, 1 controlador, 1 ayudante, 2 vigías  
 Equipos: 1 excavadora sobre oruga, 2 volquetes, con sus respectivos operadores.  
 El material producto de excavaciones se transporta al DME ubicad en el km 77+500

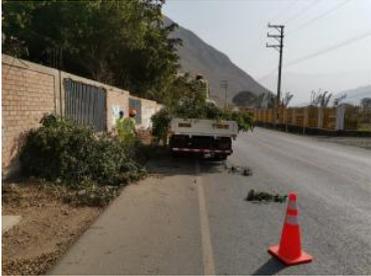
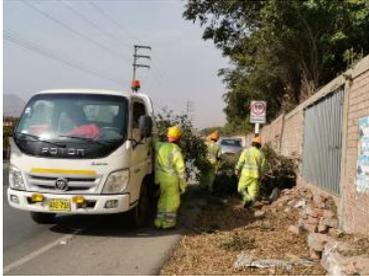
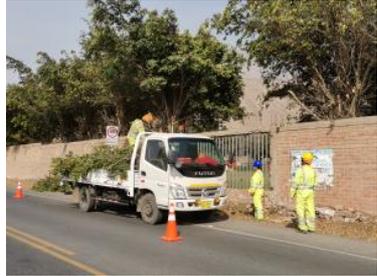
**Actividades:**  
CONSERVACION INICIAL (CI2): TRAMO 1  
ORDEN DE TRABAJO N. 04-2020  
PROGRESIVA: KM 18.160 @ 18.210  
ROCE Y LIMPIEZA

Personal: 1 capataz, 6 auxiliar de campo  
Equipos: 1 camión y 1 Combi de 11 pasajeros para transporte de personal, con conductor.  
El material excedente producto de roce y limpieza del derecho de vía, se viene transportando al DME ubicado en el km16+300.  
En el frente de trabajo no se cuenta con radios para comunicación.

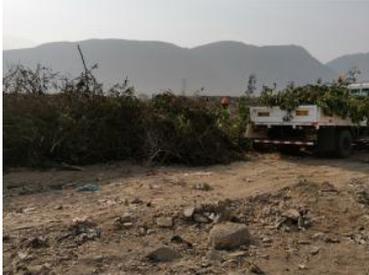
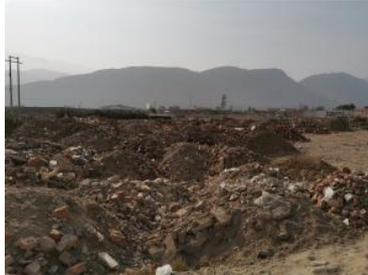
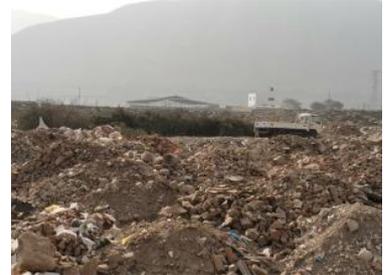
**Actividades:**  
CONSERVACIÓN INICIAL (CI2): TRAMO 1  
ORDEN DE TRABAJO N. 04-2020  
PROGRESIVA: KM 16+300  
USO DE ÁREAS AUXILIARES - DME

De las actividades de roce y limpieza de derecho de vía, el material excedente es depositado en el DME ubicado en el km16+300.

Sin embargo, dicho DME NO CONTARIA CON LAS AUTORIZACIONES DE USO RESPECTIVAS POR PARTE DE LA AUTORIDAD AMBIENTAL COMPETENTE, por lo que se sugiere que, a través, de la Supervisión de obra pudiera regularizarse dicha autorización a la brevedad posible. Caso contrario el Administrador de Contrato pudiera evaluar las acciones correspondientes, teniendo en cuenta además, que en las actividades de conservación inicial CI - 1, tramo 1, también se utilizaron los ÁREAS AUXILIARES - DME's, sin autorización de la Autoridad Ambiental Competente.

Del uso de áreas auxiliares como el DME ubicado en el km16+300, sin la correspondiente autorización por parte de la AUTORIDAD AMBIENTAL COMPETENTE, se sugiere que, a través, de la Supervisión de obra pudiera regularizarse dicha autorización a la brevedad posible. Caso contrario el Administrador de Contrato pudiera evaluar las acciones correspondientes, teniendo en cuenta además, que en las actividades de conservación inicial CI - 1, tramo 1, también se utilizaron los ÁREAS AUXILIARES - DME's, sin autorización de la Autoridad Ambiental Competente.
