BITACORA ELECTRÓNICA DE OBRA

Confirma Bitacora: Si	Nro Informe: Report0032oyon2.pdf	Fecha Informe: 09-09-2020	Nombre De La Obra: Carretera Oyon- Ambo, Tramo II: Dv. Cerro de Pasco- Dv. Chacayan	Personal Encargado: BORIS WALTER AYLLÓN CARCELÉN
---------------------------------	--	-------------------------------------	---	---

OBRA: Mejoramiento de la Carretera OYON - AMBO TRAMO 2 DESVIO CERRO DE PASCO DESVIO CHACAYAN

Visita de monitoreo desde la progresiva 214+500 hasta la progresiva 181+000 y visita a la oficina de la supervisión

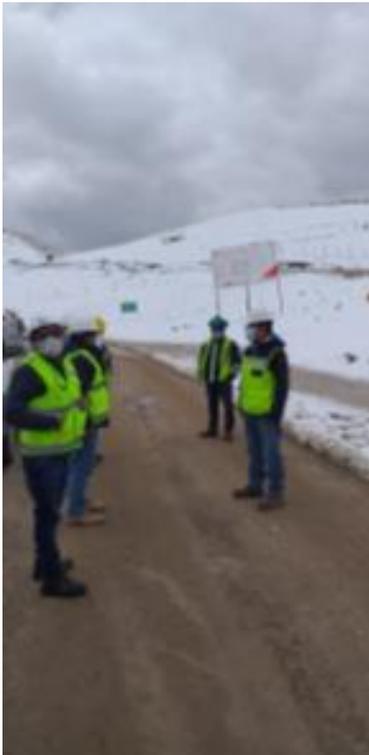
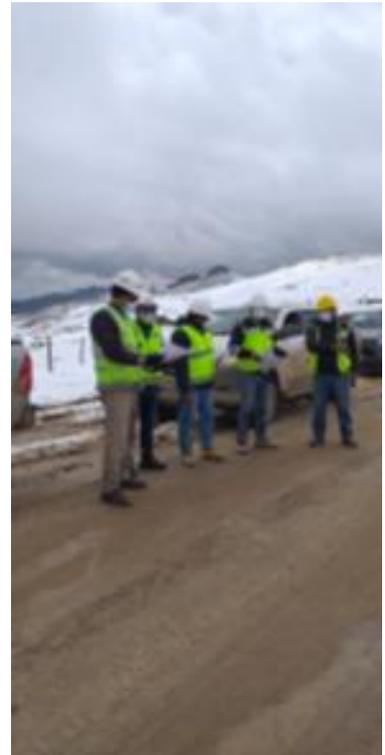
PROGRESIVAS KM. 181+000 A KM, 181+220

En la progresiva km. 181+000 a Km. 181+220 Se realiza visita de verificación del primer tramo donde se generan mayores metrados, donde los mismos se generaron por diferencias del proyecto original con el replanteo en campo y por una adecuación en la progresiva inicial del TRAMO 2., ocasionando diferencias de cotas, produciendo el incremento de metrados. Participaron en la constatación de los mayores metrados: Ing. Jefe de Supervisión, Ing, especialista en Trazo y topografía de la Supervisión, Ing, Especialista de Trazo y topografia de la Contratista, 1 topografo de la Supervisión, 2 técnicos de la Supervisión , 2 auxiliares de topografía.y el Ing, Especialista en Seguimiento en campo de PROVIAS NACIONAL

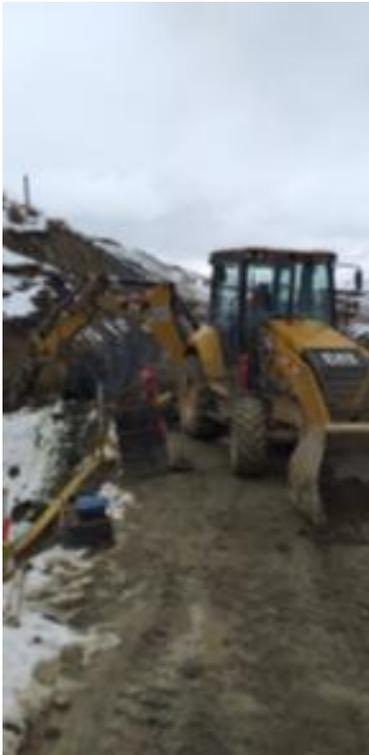
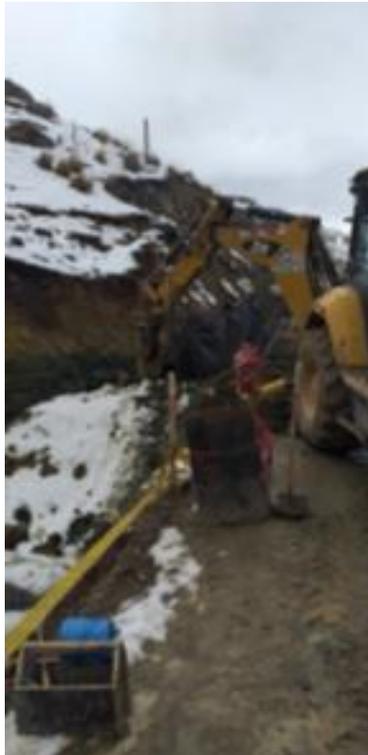
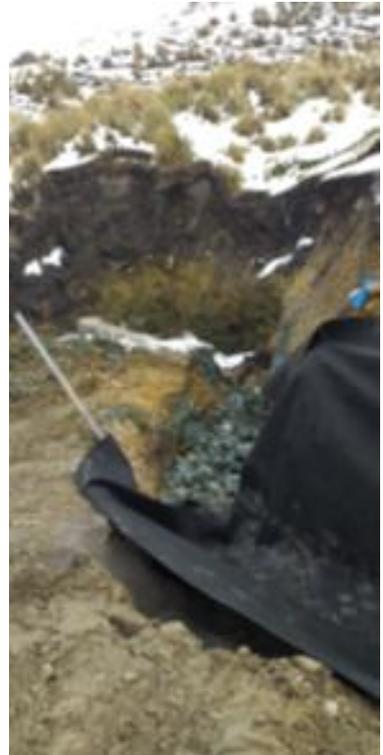
Actividades:
PROGRESIVAS KM.183+420 A KM 183+390
600,0 OBRAS DE ARTE Y DRENAJE:Partida 601.A EXCAVACIÓN NO CLASIFICADA PARA ESTRUCTURAS: se realiza la excavación para la construcción de sub-dren

CDescripcion _____ :
en la progresiva KM, 183+390 a la 183+420 Se realiza la excavación para la construcción de subdren . Se utiliza una retroexcavadora, participan 1 capataz, 1 operador, 2 vigias

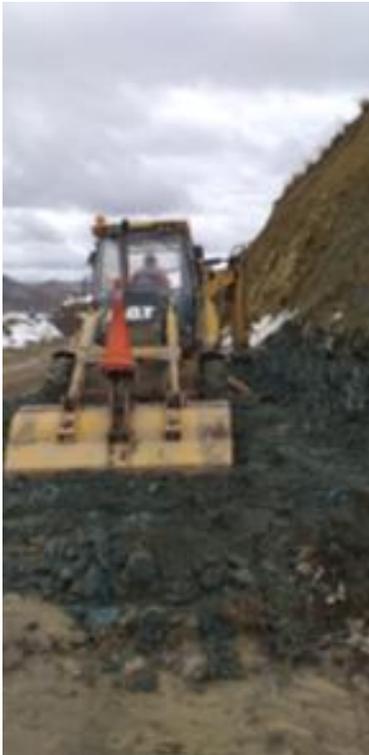
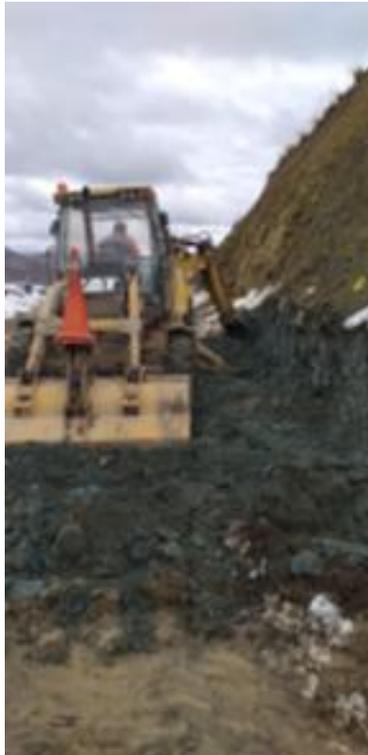
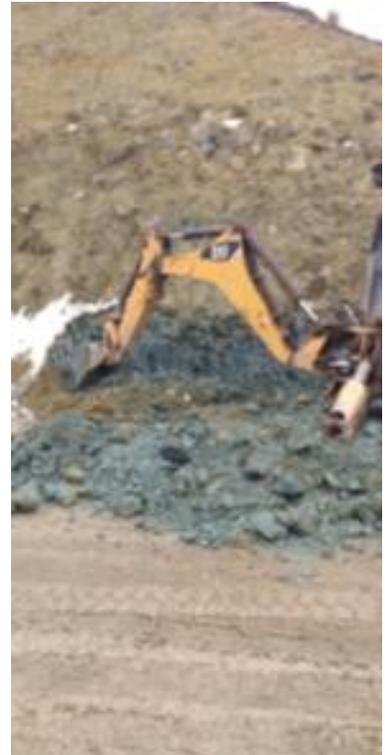
PROGRESIVAS KM.183+431 A KM 183+470
600,0 OBRAS DE ARTE Y DRENAJE:Partida 601.A EXCAVACIÓN NO CLASIFICADA PARA ESTRUCTURAS: se realiza la excavación para la construcción de sub-dren

En la progresiva KM, 183+431 a la 183+470 Se realiza la excavación para la construcción de subdren . Se utiliza una retroexcavadora, participan 1 capataz, 1 operador, 2 vigias

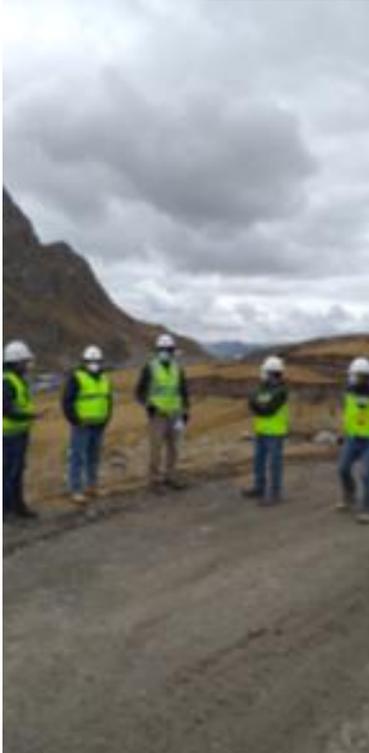
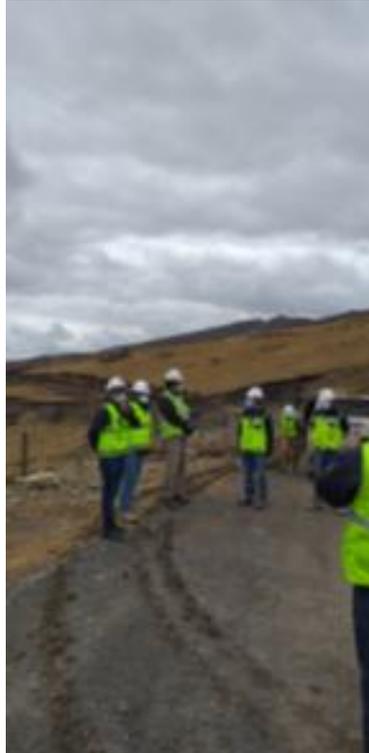
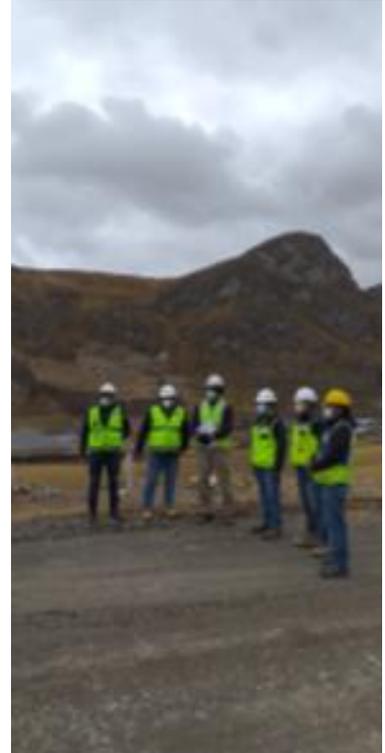
PROGRESIVAS KM. 187+180 A KM, 187+650 VISITA DE VERIFICACIÓN DE MAYORES METRADOS: Se realiza la visita de verificación de los mayores metrados con los especialistas de la supervisión y Contratista

En la progresiva km. 187+180 a Km. 187+650 Se realiza visita de verificación del tercer tramo donde se generan mayores metrados, donde los mismos se generaron por una adecuación y replanteo topográfico en el sitio, ocasionando diferencias de cotas, produciendo el incremento de metrados. Participaron en la constatación de los mayores metrados: Ing. Jefe de Supervisión, Ing, especialista en Trazo y topografía de la Supervisión, Ing, Especialista de Trazo y topografía de la Contratista, 1 topografo de la Supervisión, 2 técnicos de la Supervisión , 2 auxiliares de topografía.y el Ing, Especialista en Seguimiento en campo de PROVIAS NACIONAL.

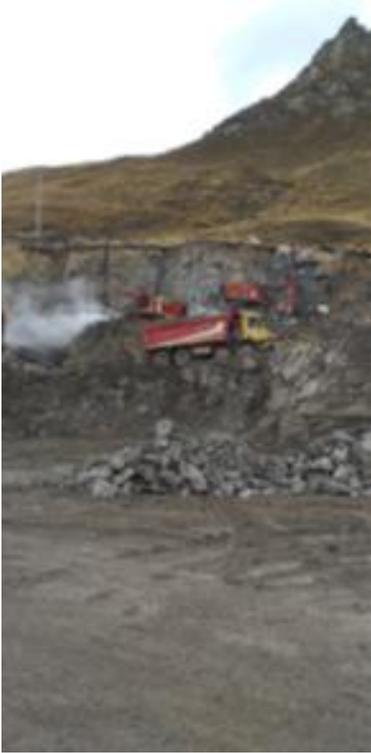
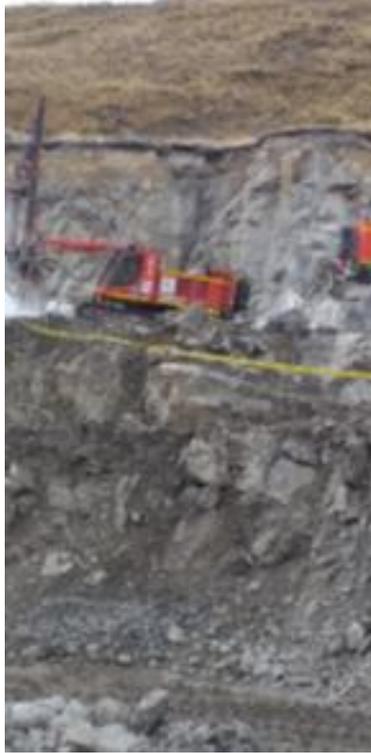
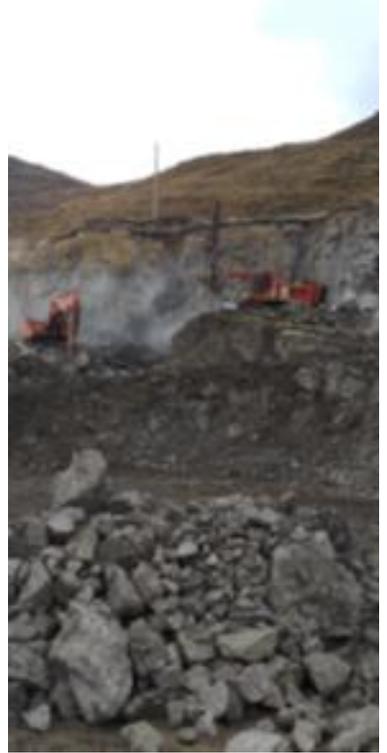
Actividades:
PROGRESIVA KM. 188+600
VISITA A LA CANTERA JUANITA: Se realiza la visita de monitoreo a la Cantera la JUANITA

CDescripcion _____:
En la progresiva km. 188+660 Se visita la cantera Juanita, donde se realiza trabajos de explotación de rocas. Se están utilizando los equipos de perforación de rocas ROCK DRILL de 3" de diametro para la extracción de rocas para ser transportadas a la chancadora ubicada en la progresiva 188+130. Se utiliza también una excavadora de oruga ,un cargador frontal y cuatro volquetes. Trabajan 1 capataz, 4 obreros, 2 vigias, 4 operadores, 4 choferes. 1 ing, de producción.

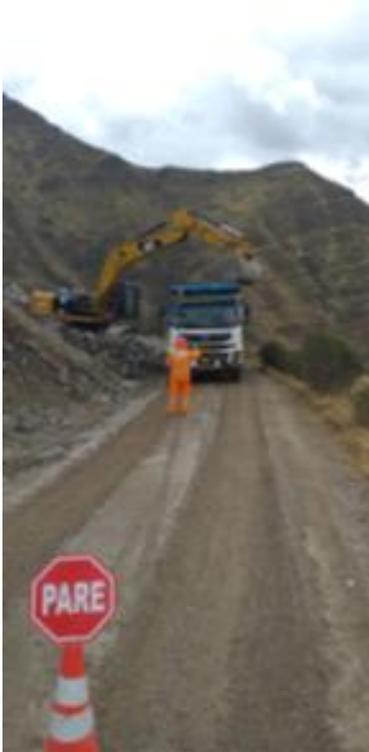
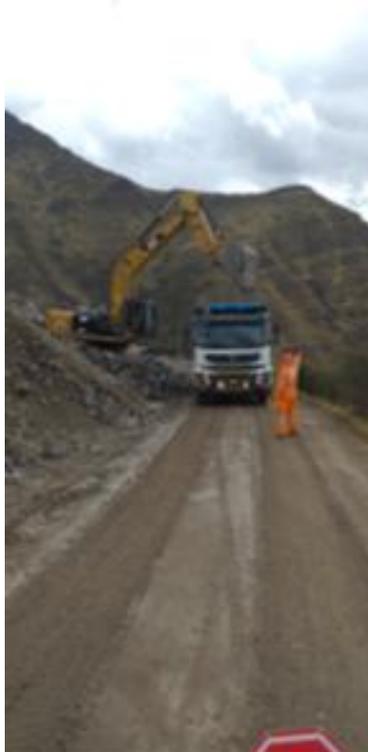
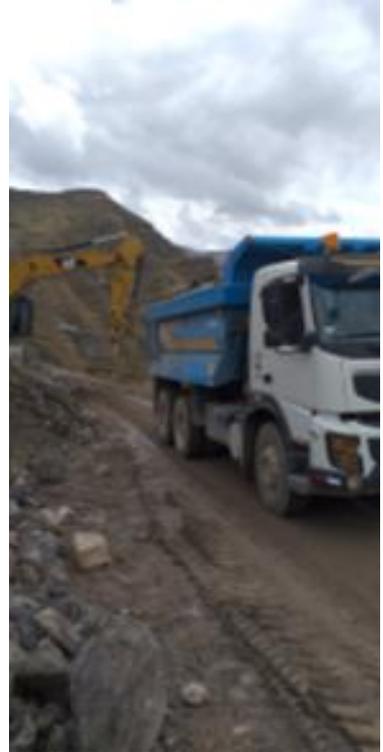
PROGRESIVA km. 197+300
 700.0 TRANSPORTES: Partida 700.H TRANSPORTE DE ELIMINACIÓN DE MATERIAL A DME PARA D>1KM.: Se realiza la carga y transporte de material a DME para D>1 km.

En la Progresiva KM. 197+300 Se realiza la carga y el transporte de material de eliminación hacia el DME ubicado en el Km. 183+450. se utiliza una excavadora de oruga, 8 volquetes, participan 1 capataz, 2 vigias, 1 operador, 8 choferes.
