BITACORA ELECTRÓNICA DE OBRA

Confirma Bitacora: Si	Nro Informe: Report0033oyon2.pdf	Fecha Informe: 10-09-2020	Nombre De La Obra: Carretera Oyon- Ambo, Tramo II: Dv. Cerro de Pasco- Dv. Chacayan	Personal Encargado: BORIS WALTER AYLLÓN CARCELÉN
---------------------------------	--	-------------------------------------	---	--

NUMERO DE INFORME : 0033
CONTRATO DE OBRA: No. 167-2018-MTC/ 20.2 de fecha 20/12/2018- Con precios de Octubre del 2017
EMPRESA CONTRATISTA: CONSORCIO CARRETERO DEL PERU (CHINA GEZHOUBA GROUP COMPANY LIMITED SUCURSAL DEL PERU Y EIVI S.AC.)
OBRA: Mejoramiento de la Carretera OYON - AMBO TRAMO 2 DESVIO CERRO DE PASCO DESVIO CHACAYAN
TRAMO 2 progresiva km. 181+000 a la progresiva km. 230+000
Visita de monitoreo desde la progresiva 214+500 hasta la progresiva 181+000 y visita a la oficina de la supervisión

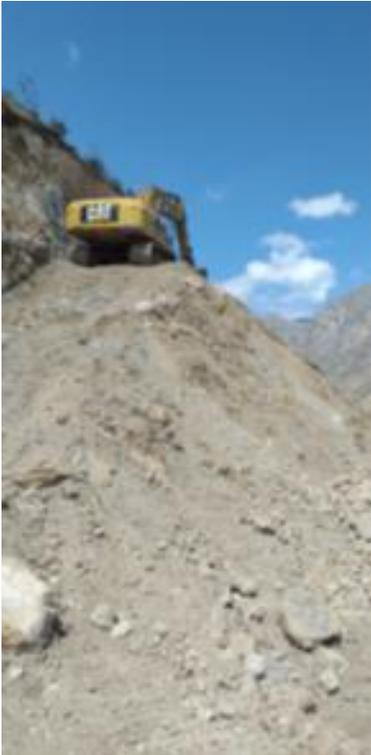
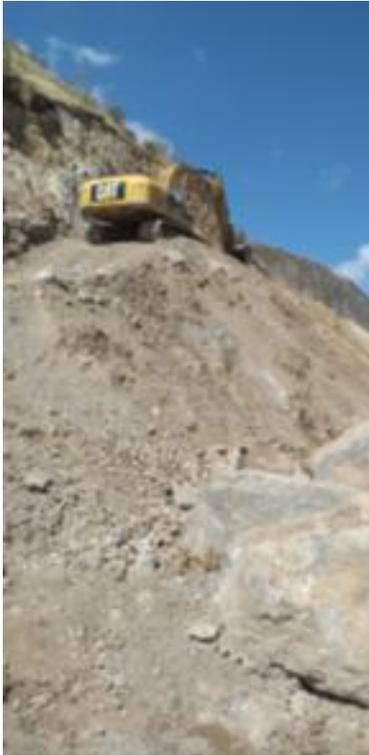
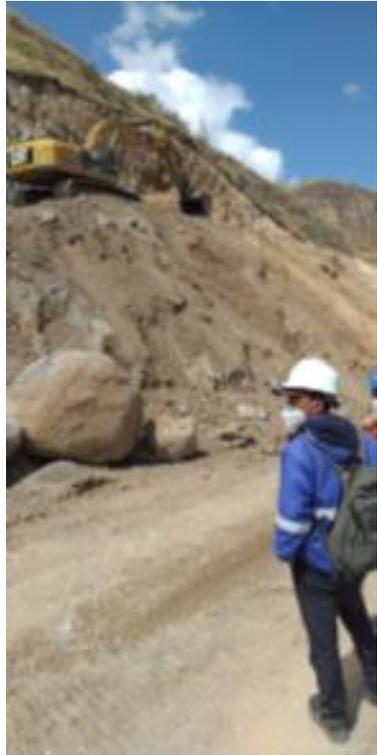
Actividades:
PROGRESIVA KM, 198+790
200.0 MOVIMIENTO DE TIERRAS. Partida 207.A PERFILADO Y COMPACTADO EN ZONAS DE CORTE: SE realiza el perfilado en zona de corte

CDescripcion_____:
En la progresiva KM. 198+790 Se realiza el perfilado en zona de corte. Se utiliza 1 excavadora de oruga. 1 capataz, 1 operador, 1 tecnico, 2 vigias.

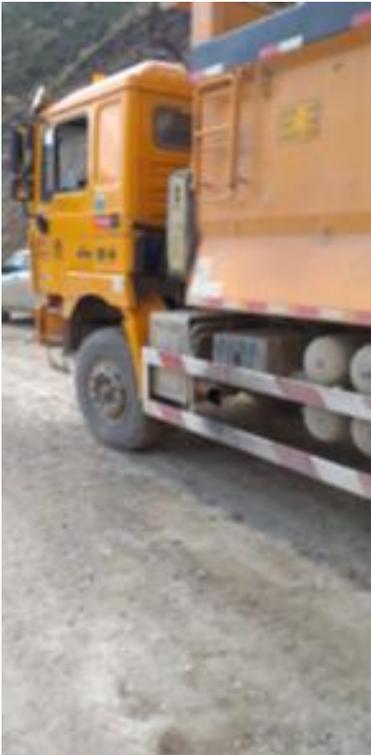
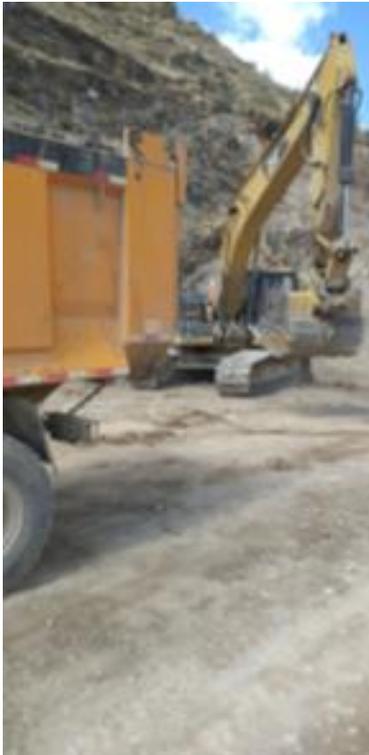
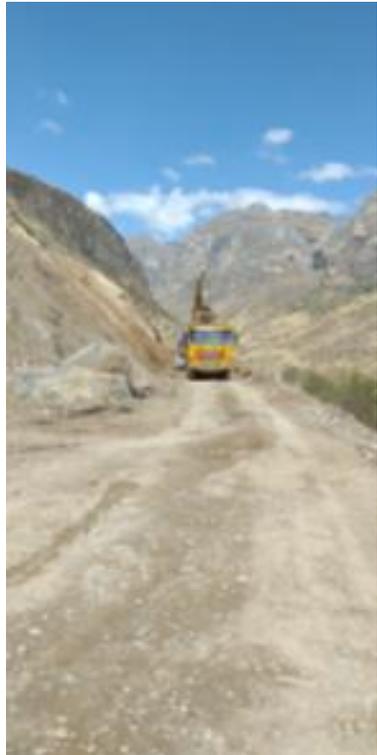
Actividades:
PROGRESIVA KM. 198+790
700.0 TRANSPORTES: partida 700.H TRANSPORTE DE ELIMINACION DE MATERIAL A DME PARA D>1 KM. : Se realiza el transporte en volquetes hacia el DME 193+450

CDescripcion _____:
En la progresiva KM. 198+790 se realiza el transporte de material de eliminación hacia el DME ubicado en el Km. 193+450. Se utiliza 1 excavadora de oruga, 5 volquetes, 1 capataz, 2 vigias, 5 choferes, 1 operador

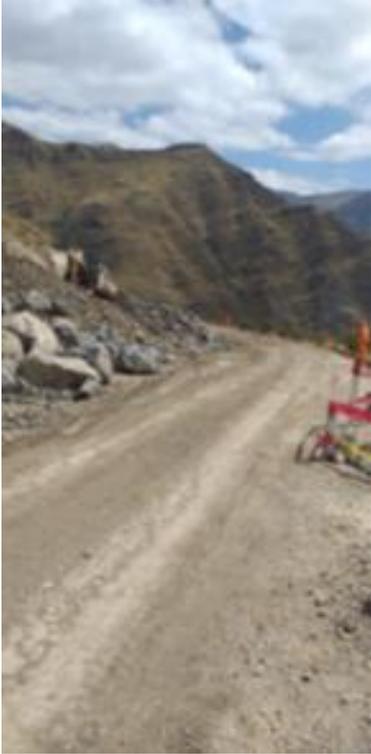
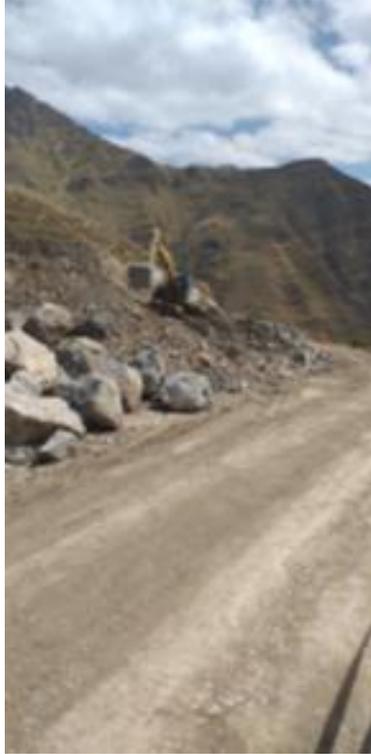
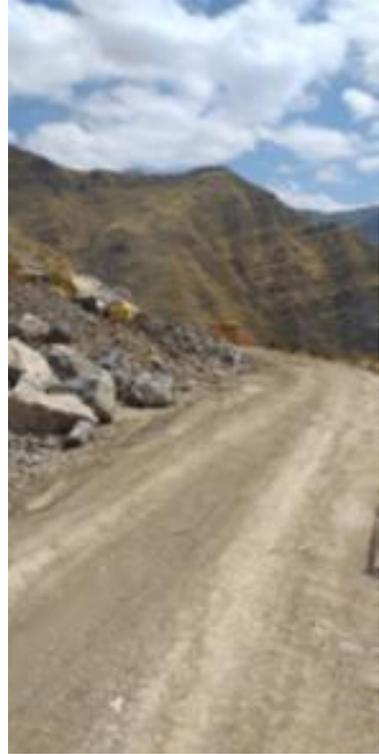
Actividades:
PROGRESIVA KM. 187+300 700.0 TRANSPORTES: partida 700.H TRANSPORTE DE ELIMINACION DE MATERIAL A DME PARA D>1 KM. : Se realiza el transporte en volquetes hacia el DME 190+300

CDescripcion_____:
En la progresiva KM. 187+300 se realiza el transporte de material de eliminación hacia el DME ubicado en el Km. 190+300. Se utiliza 1 excavadora de oruga, 7 volquetes, 1 capataz, 2 vigias, 1 Supervisor, 7 choferes y un operador.

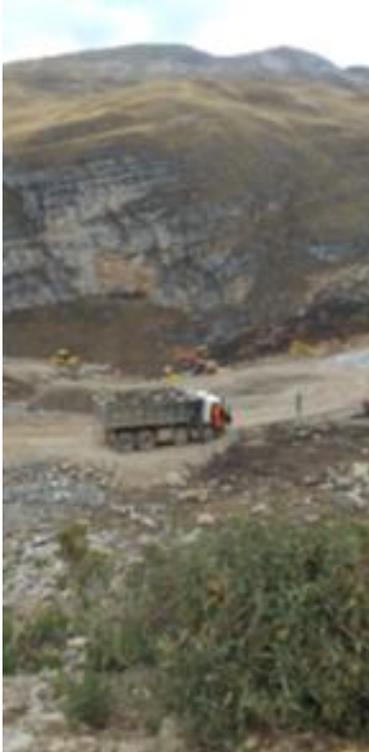
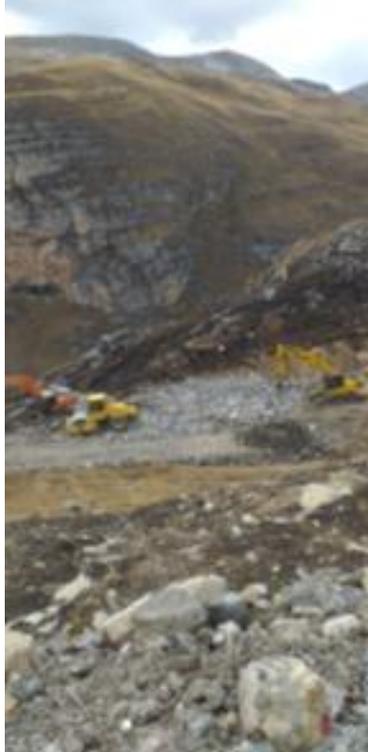
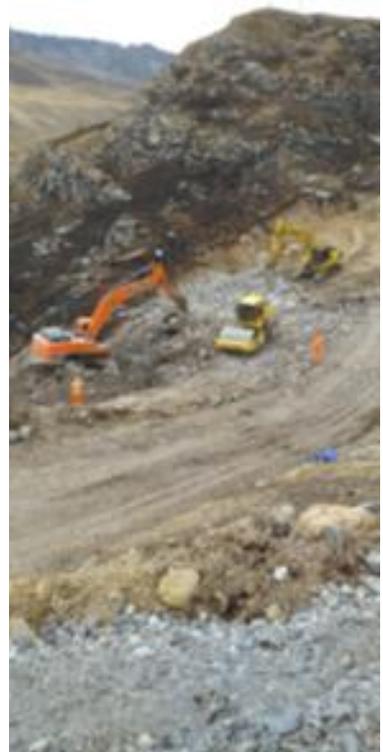
PROGRESIVA KM. 190+300
660.0 OBRAS DE ARTE Y DRENAJE: Partida 670.B CONSTRUCCION DE DIQUES PROVISIONALES: Se realiza la construcción de dique en el DME del km. 190+300
700.0 TRANSPORTES; Partida 700.H TRANSPORTE DE ELIMINACIÓN DE MATERIAL A DME PARA D>1 KM. : Se transporta material rocoso hacia el DME del Km. 190+300

En la progresiva Km. 190+300 se realiza la construcción de dique de rocas en el DME, Se utiliza 1 excavadora de oruga, 1 tractor de oruga, 1 compactadora de rodillo, 1 excavadora con accesorio de demolición y 7 volquetes. La excavadora con accesorio de demolición se encarga de demoler las rocas grandes, dejandolas en un tamaño adecuado para ser colocados en el dique. El transporte del material rocoso lo traen de la progresiva 187+450 y desde la progresiva 188+600 (de la Cantera Juanita). trabajan: 1 capataz, 1 Especialista de Producción, 1 Especialista de SST, 2 obreros, 2vigias, 1 técnico de suelos de la Supervisión.

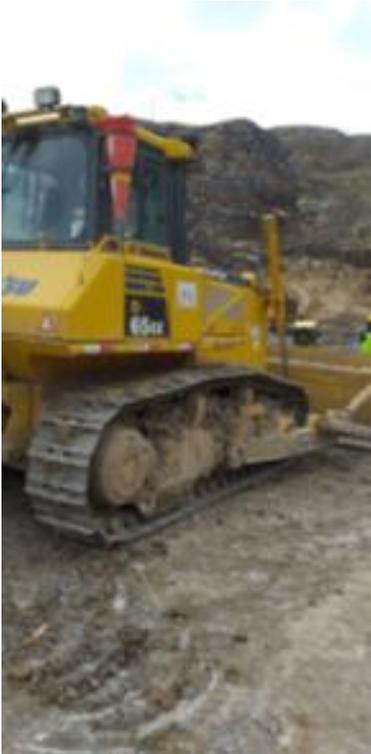
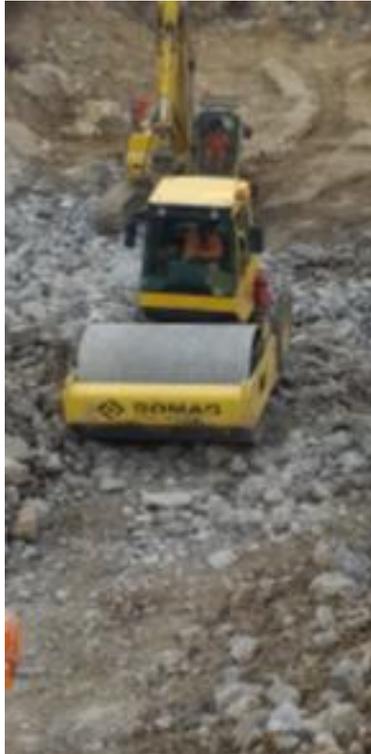
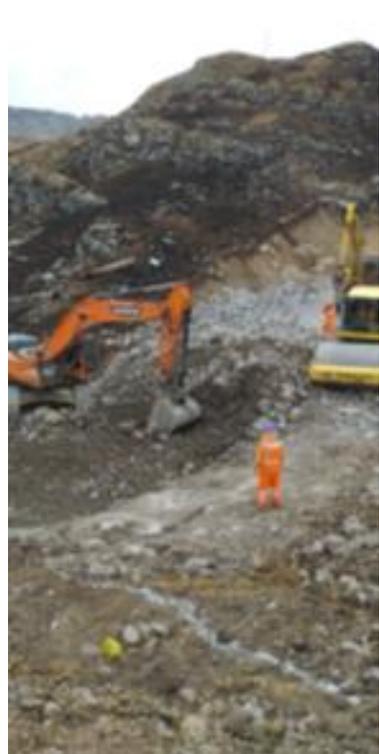
Actividades:
PROGRESIVA KM. 190+300
RECURSOS DE LA CONTRATISTA EN DME Se verifica la utilización de equipos para la Construcción de Dique

CDescripcion_____:
En la progresiva KM. 190+300 se verifica los equipos en el DME km. 190+300 dme equipos: 1 tractor de oruga, 1 excavadora de oruga, 1 Compactadora, 1 excvadora con accesorio de demolición y 5 volquetes en el DME del Km. 190+300 para la Construcción de Dique. trabajan 1 capataz, 2 obreros, 2 vigias, 1 Especialista de SST 1 Especialista de Producción, 1 tecnico de la Supervisión

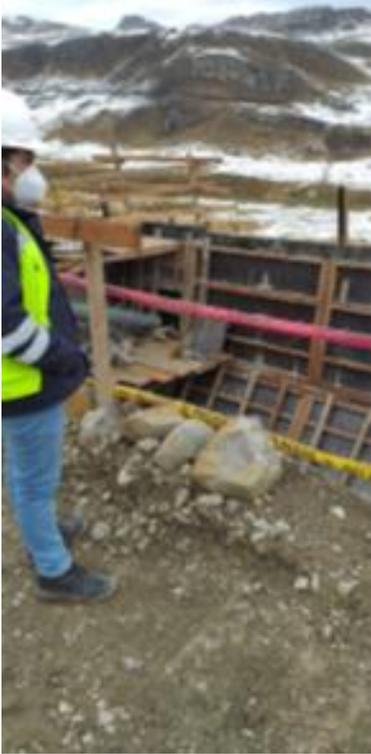
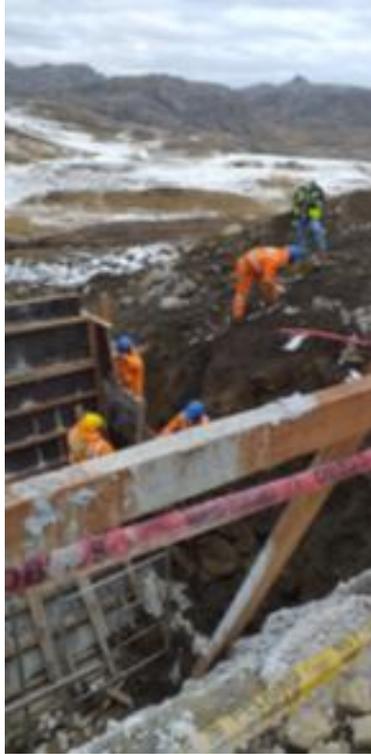
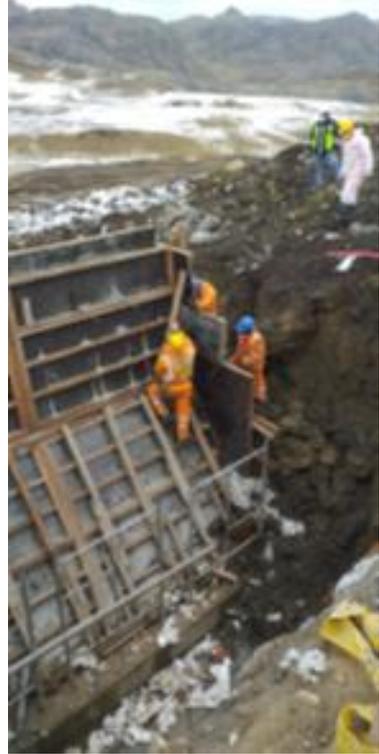
Actividades:
PROGRESIVA KM, 183+431 A KM 183+436
600.0 OBRAS DE DRENAJE: 612.A ENCOFRADO Y DESENCOFRADO PARA OBRAS DE ARTE: Se realiza el desencofrado de la seccion del muro vaciado.

CDescripcion_____:
En la progresiva Km. 183+431 al Km. 183+436 Se realiza el desencofrado del muro ciclopeo. trabajan 4 obreros , 1 capataz, 1 Especialista en Control de Calidad , 2 técnicos de la Supervisión.

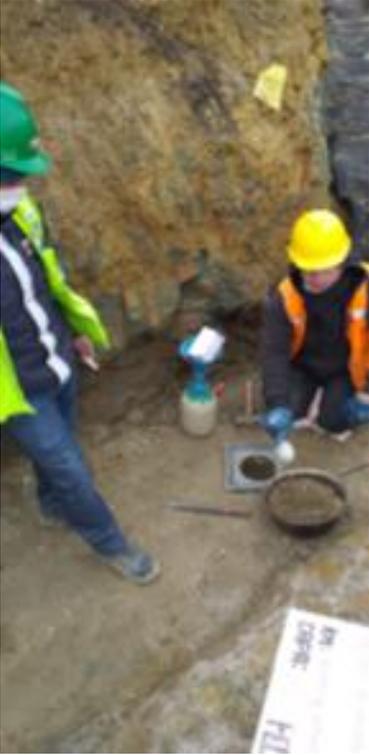
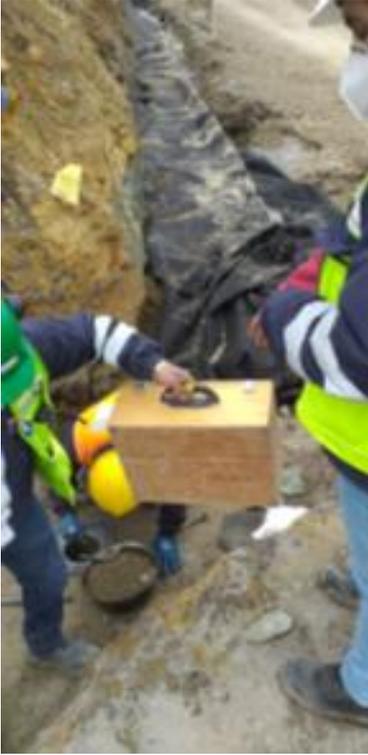
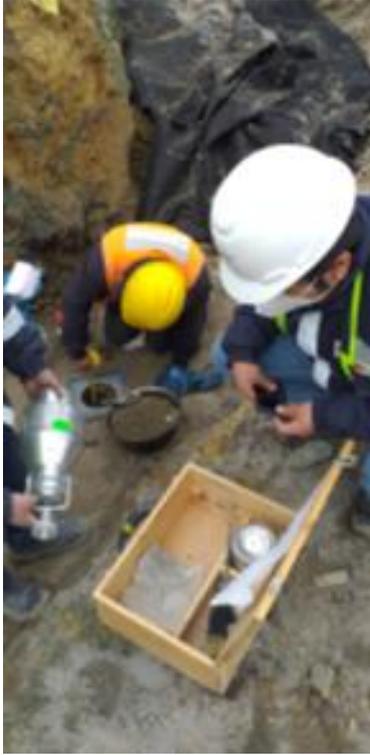
Actividades:
PROGRESIVAS 183+421 A 183+427
600.0 OBRAS DE ARTE Y DRENAJE: Partida 605.A RELLENO PARA ESTRUCTURA:
Se ha realizado el relleno compactado en la descarga de subdren.

CDescripcion _____:
En las progresivas KM. 183+421 a km 183+427 Se ha realizado el relleno compactado en la descarga del sub dren, se realiza los controles de calidad de toma de densidades utilizando con om de arena . participan 1 técnico de la Contratista, 1 técnico de la Supervisión y el especialista de Control de Calidad de las Supervisión.

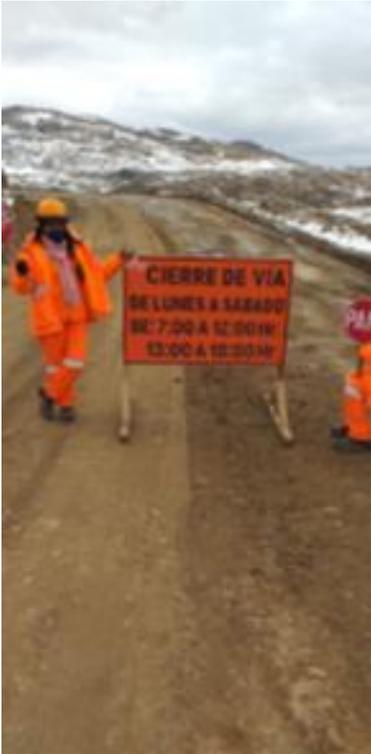
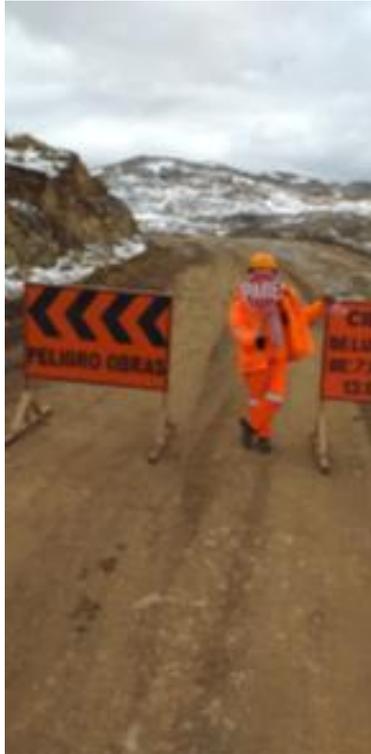
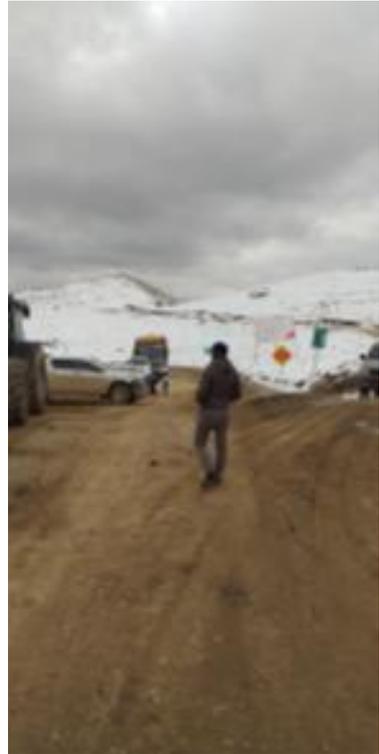
Actividades:
PROGRESIVA KM. 180+990 A 181+000
VISITA DE MONITOREO AL DESVIO CERRO DE PASCO: Se realiza la visita al inicio del tramo 2, donde se observa que nuevamente están cerrando la via de acceso hacia el tramo 1 de la via Oyon- Ambo ocasionando PROBLEMAS SOCIALES EN EL SECTOR.

CDescripcion _____:
En la progresiva km. 180+990 se realiza visita de monitoreo y se observa que nuevamente están cerrando el acceso al tramo 1 sin dar paso a ningún vehículo, ocasionando malestar a los transportistas del sector, ocasionando PROBLEMAS SOCIALES en este sector.

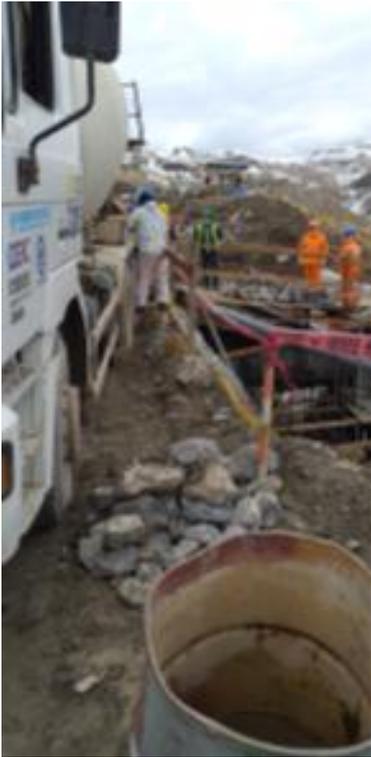
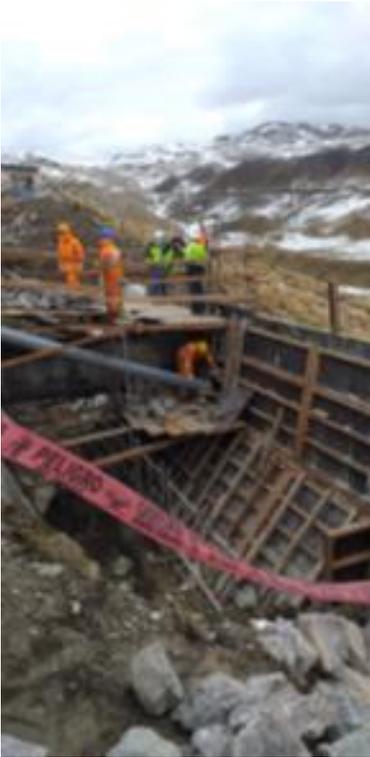
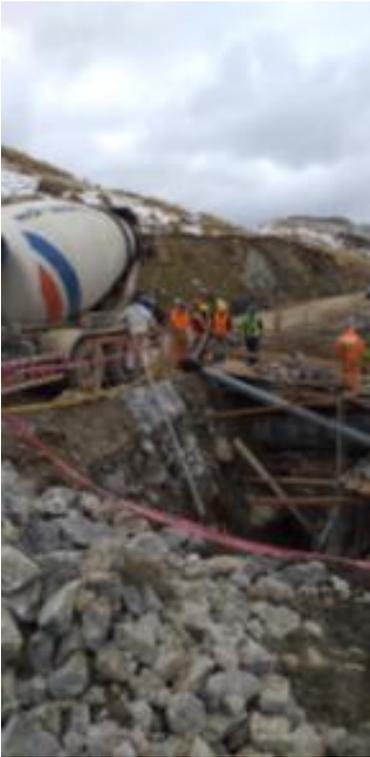
Actividades:
PROGRESIVA KM. 183+431 A KM. 183+436
600,0 OBRAS DE ARTE Y DRENAJE, Partida 610.E1 CONCRETO CICLOPEO (F´C= 175 KG/CM2 + 30 % P.M.) : se realiza el vaciado de sección de muro alcantarilla (ciclopeo)
700.0 TRANSPORTES: partida 700.F TRANSPORTE DE CONCRETO HIDRAULICO CON MIXER PARA D> 1KM. se realiza el transporte desde la cantera No. 1 del km. 188+130 hasta el sitio.

CDescripcion_____:
En la progresiva km. 183+431 a km. 183+436 se realiza el vaciado de muro alcantarilla ciclópeo, El vaciado se realiza utilizando Camión Mixer premezclado, desde la planta de concreto ubicado en la progresiva km. 188+130. Trabajan: 1 Capataz, 1 ing. especialista de producción

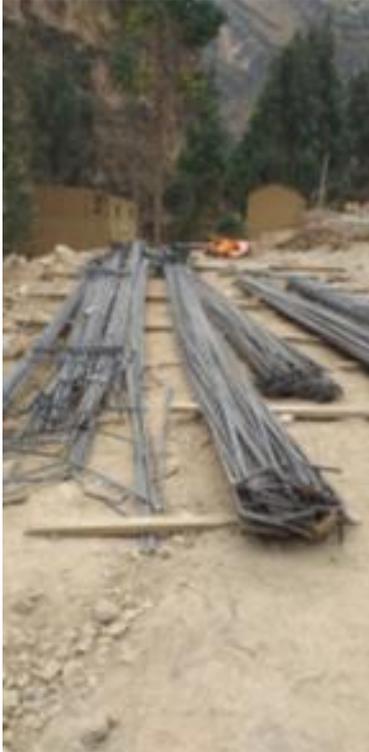
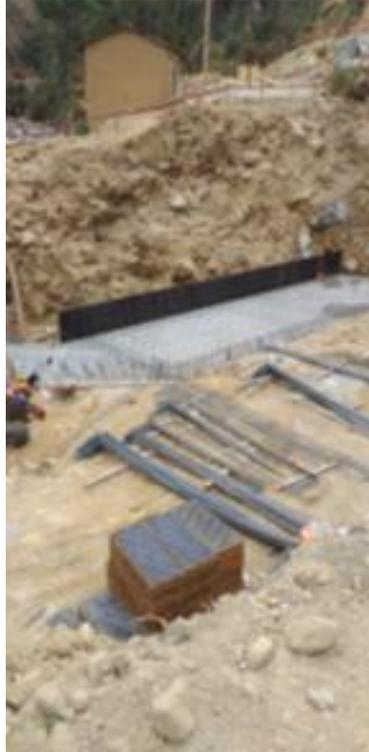
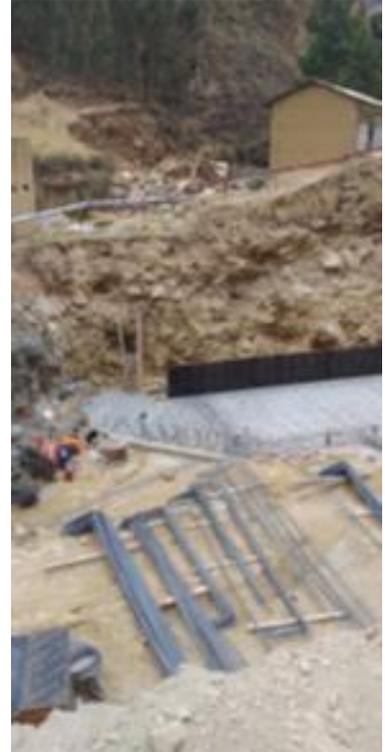
PROGRESIVA KM, 212+029.50
1000.0 Puentes Menores : 1000.3 ESTRIBOS: Partida 615.A ACERO DE REFUERZO fY= 4200 KG/CM2 : Se prepara el acero de reuferzo para la construcción de estribo del puente huarautambo

En la progresiva KM. 212+029.50 Se realiza la preparación del acero de refuerzo para la construcción de estribo del Puente Huarautambo. participan 1 capataz, 10 obreros, 2 vigias
