BITACORA ELECTRÓNICA DE OBRA

Confirma Bitacora: Si	Nro Informe: 28	Fecha Informe: 12-09-2020	Nombre De La Obra: Corredor vial Lima-Canta-Huayllay-Dv. Cochamarca-Emp. PE 3N Obras de Rehabilitación y Mejoramiento	Personal Encargado: LUZMILA GUERRA MOTTA
---------------------------------	---------------------------	-------------------------------------	---	--

SALDO DE OBRA: “MEJORAMIENTO, REHABILITACIÓN Y CONSERVACIÓN POR NIVELES DE SERVICIO DEL CORREDOR VIAL, LIMA – CANTA – HUAYLLAY – DV. COCHAMARCA – EMPALME PE 3N”

Panel Fotográfico de la Bitacora de Obras

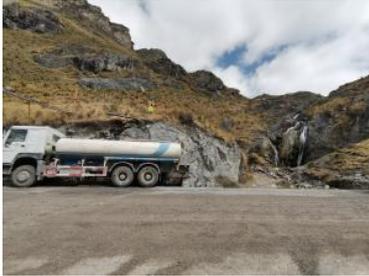
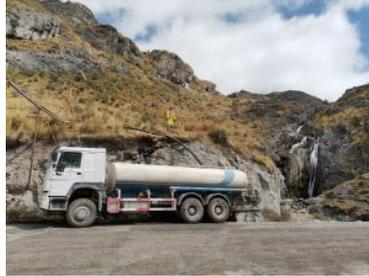
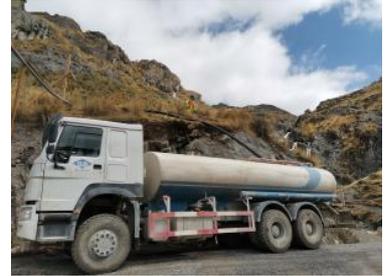
Actividades:
OBRAS INICIALES: TRAMO 2
PROGRESIVA: km 31+649
TOMA DE AGUA DE FUENTE NO AUTORIZADA

En la quebrada ubicada en el km 31+642 (presencia de caída de agua), se aprecia al camión cisterna codificada como RB PER-706-002, realizando actividades de toma de agua, para lo cual ha sido instalada una garza.

Es preciso tener en consideración que dicho punto a la fecha, NO ESTARIA CONSIDERADO como FUENTE DE AGUA AUTORIZADA por parte de la AUTORIDAD AMBIENTAL COMPETENTE en la ejecución del presente proyecto.

Se sugiere a través de la Supervisión de obra, verificar las fuentes de agua utilizadas por el Contratista a efectos del cumplimiento de los contratos vigentes, del mismo modo, se sugiere, que el especialista en Medio Ambiente de la DS de PVN, pudiera evaluar y de ser el caso emitir sus recomendaciones respecto al uso de las fuentes de agua autorizadas además del uso de las áreas complementarias del proyecto.

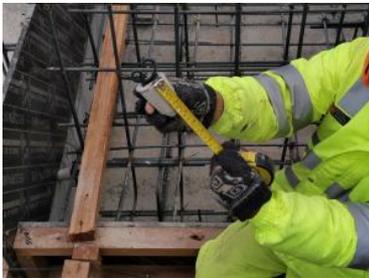
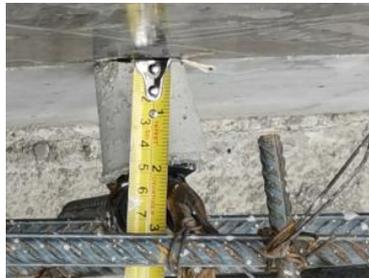
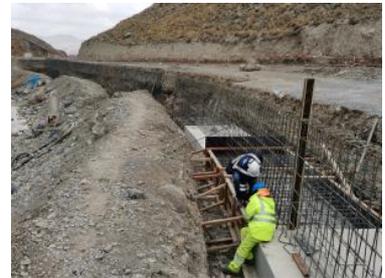
OBRAS INICIALES: TRAMO 2
PROGRESIVA: km 39+990 al km 40+129
500Obras Complementarias
501Muro de Concreto Armado

A aproximadamente una semana de haberse concluido el armado de acero en la ejecución del muro de contención ubicado entre los kms descritos, a la fecha aún no se han ejecutado las actividades siguientes como es el caso de encofrados y vertido de concreto.

Se verifica al ingeniero Víctor Rodríguez – personal del Contratista, realizando mediciones en campo respecto al recubrimiento de acero ejecutado en campo, el cual estaría siendo observado por la Supervisión de obra (se dejó un recubrimiento de 7 cm, sin embargo, el expediente técnico considera mínimo un recubrimiento de 5 cm).

Es preciso indicar que el Especialista en Puentes, Obras de Arte y Drenaje de Contratista no tiene participación alguna en obra durante lo que va del presente mes, y que el Especialista de Estructuras y Obras de Arte I, de la Supervisión de obra durante los últimos días ha estado de descanso o bajada programada.

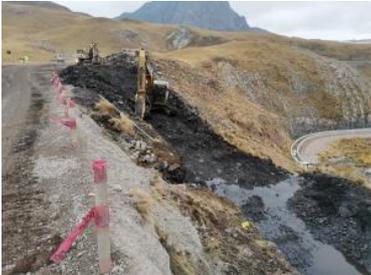
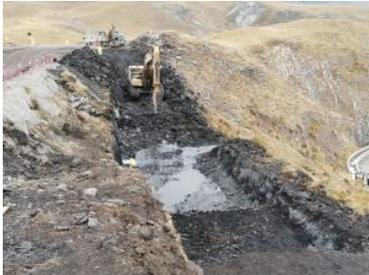
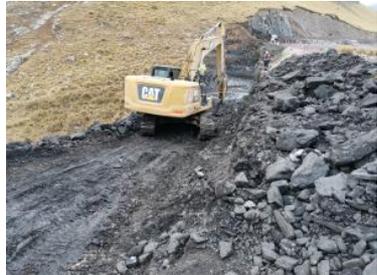
CDescripcion _____:
Personal: 1 capataz, 3 ayudantes, 2 vigía
Equipos: 1 martillo hidráulico, 1 excavadora sobre neumáticos, 2 volquetes con sus respectivos operadores
Se toma conocimiento que el material excedente producto de excavaciones es transportado al DME ubicado en el km 42+00
Es preciso anotar, que el proceso de excavación en este muro de contención ya es de aproximadamente dos semanas.

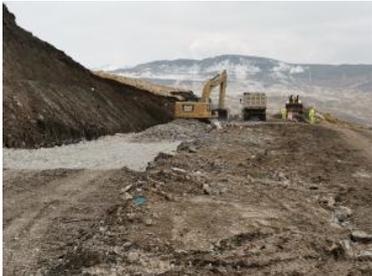
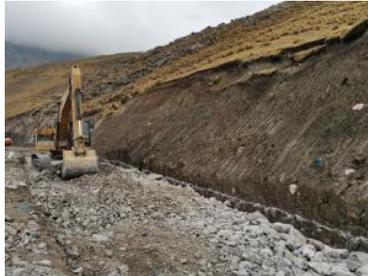
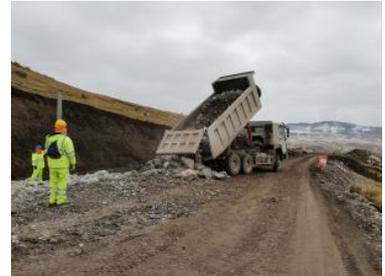
Personal: 1 capataz, 2 ayudante, 2 vigía
 Equipos: 1 excavadora sobre orugas, 1 rodillo y 6 volquetes con sus respectivos operadores
 Se toma conocimiento que el material excedente producto de excavaciones es transportado al DME ubicado en el km 55+800
 Se toma conocimiento que la roca que está siendo utilizada en el mejoramiento de suelos es transportada de la cantera ubicada en el km 37+000 aproximadamente.
