## BITACORA ELECTRÓNICA DE OBRA

<b>Confirma Bitacora:</b> Si	<b>Nro Informe:</b> 060	<b>Fecha Informe:</b> 11-09-2020	<b>Nombre De La Obra:</b> Carretera Moquegua - Omate - Arequipa Tramo: II km. 35 al km. 153,50	<b>Personal Encargado:</b> CUTIPA MONZON NESTOR ARNULFO
---------------------------------	----------------------------	-------------------------------------	---	---

Panel Fotográfico de la Bitacora de Obras

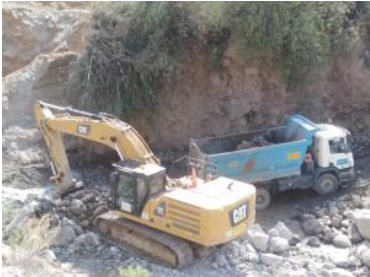
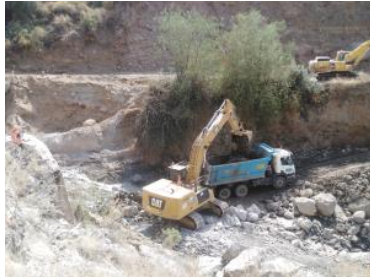
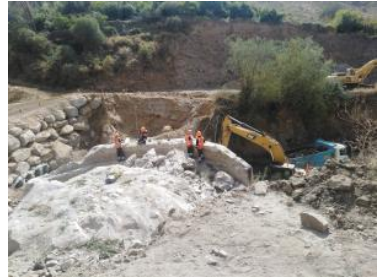
1

**Actividades:**  
UBICACIÓN : KM 113+265 ( L = 16.00 M)

1000 PUENTES CONSTRUCCIÓN  
1007 PUENTE AMARILLO  
1007.A.1 DESVÍO PUENTE AMARILLO  
604. B-1 DEMOLICIÓN DE ESTRUCTURAS EN PUENTES

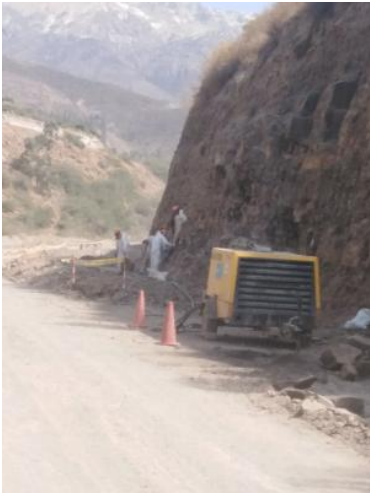
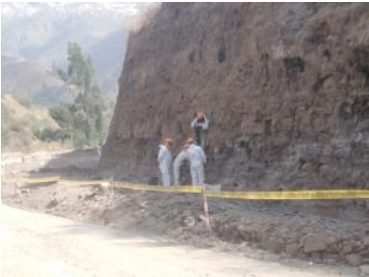
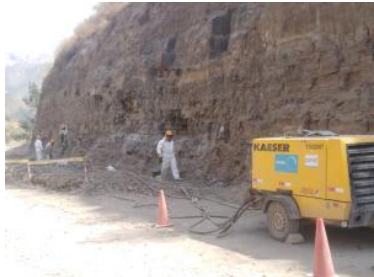
2

**Actividades:**  
UBICACIÓN KM 112+200

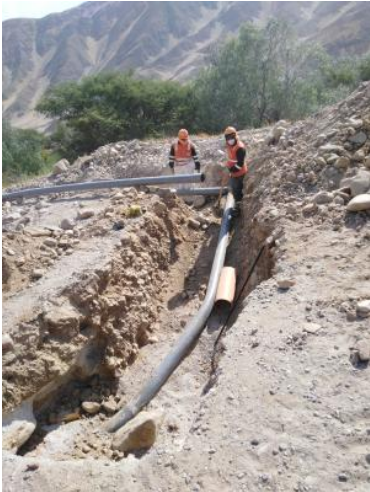
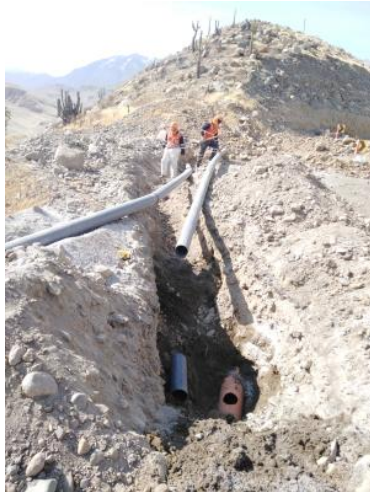
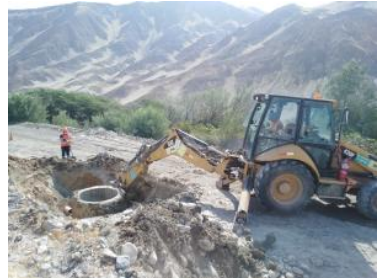
3

PAO N° 09 SANEAMIENTO, EXCAVACIÓN BUZÓN NUEVO PARA ENCOFRADO O ENCIMADO DE BUZÓN

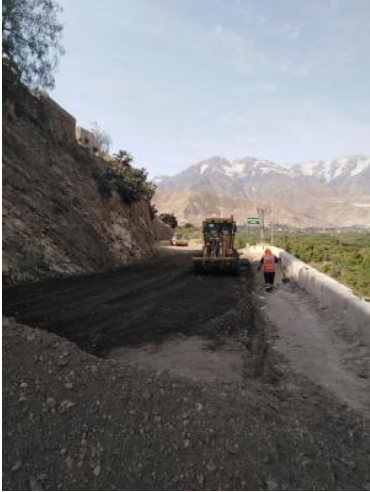
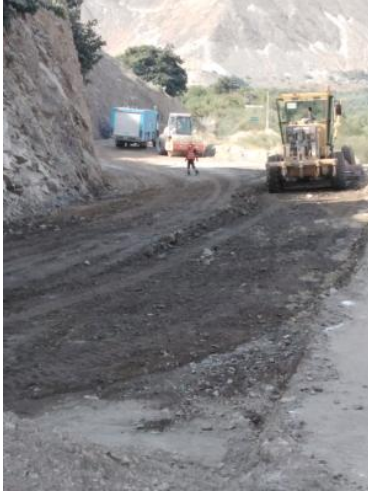
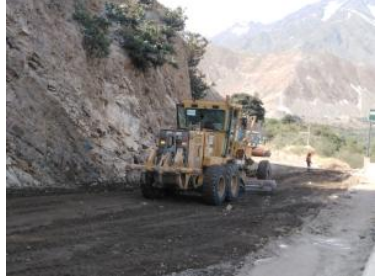
4

**Actividades:**  
UBICACIÓN KM 100+200 MEJORAMIENTO DE SUB RASANTE P/C  
200 MOVIMIENTO DE TIERRAS  
207.A MEJORAMIENTO DE SUELOS CON MATERIAL DE CANTERA

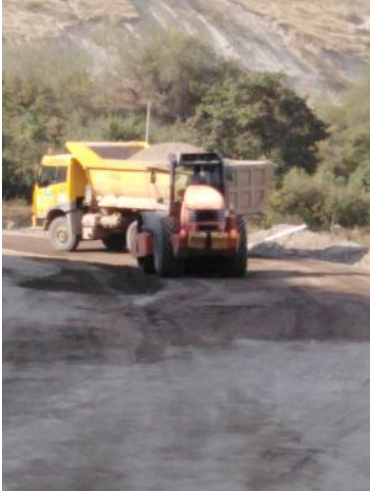
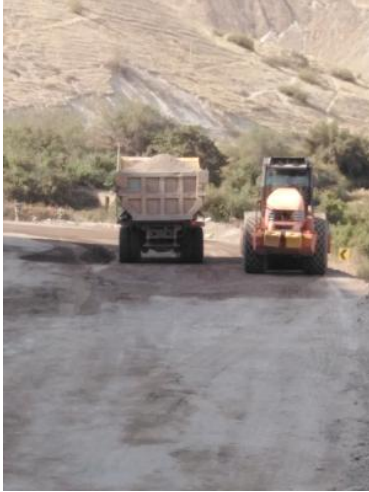
5

**Actividades:**  
UBICACIÓN KM 96+400 MEJORAMIENTO DE SUB RASANTE P/C  
200 MOVIMIENTO DE TIERRAS  
207.A MEJORAMIENTO DE SUELOS CON MATERIAL DE CANTERA
