## BITACORA ELECTRÓNICA DE OBRA

<b>Confirma Bitacora:</b> Si	<b>Nro Informe:</b> Report0026oyon2.pdf	<b>Fecha Informe:</b> 14-09-2020	<b>Nombre De La Obra:</b> Carretera Oyon- Ambo, Tramo II: Dv. Cerro de Pasco- Dv. Chacayan	<b>Personal Encargado:</b> BORIS WALTER AYLLÓN CARCELÉN
---------------------------------	--	-------------------------------------	---	--

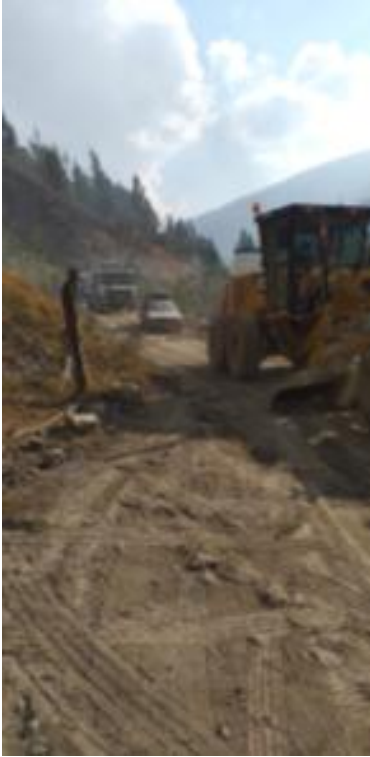
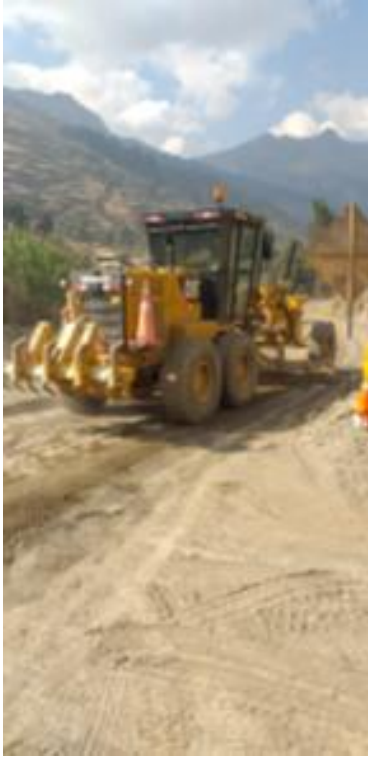
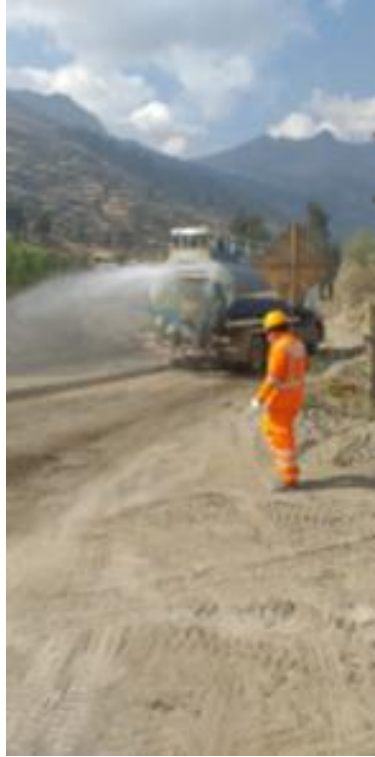
**Actividades:**  
PROGRESIVA KM. 219+400 A 225+000  
100.0 TRABAJOS PRELIMINARES: Partida 103.A MANTENIMIENTO DE TRANSITO Y SEGURIDAD VIAL: Se realiza el mantenimiento de la via.

**CDescripcion\_\_\_\_\_:**  
En las progresivas KM. 219+400 a km. 225+000 se realiza trabajos de mantenimiento de transito y seguridad vial . Se utiliza 1 Motoniveladora, 1 Compactadora de rodillo, 1 Camión cisterna. participan 1 capataz, 2 operadores, 1 chofer, 2 obreros, 2 vigías.

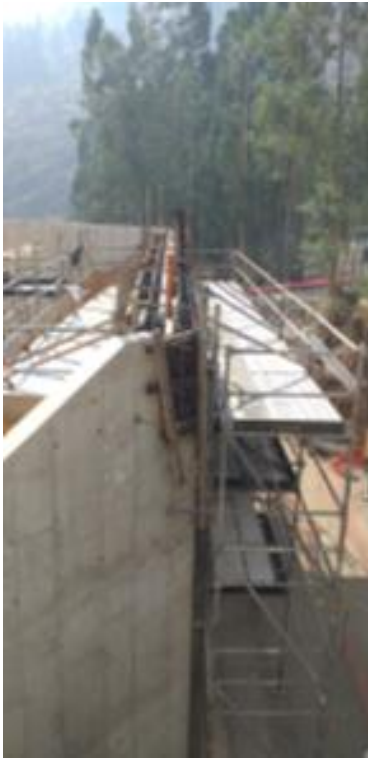
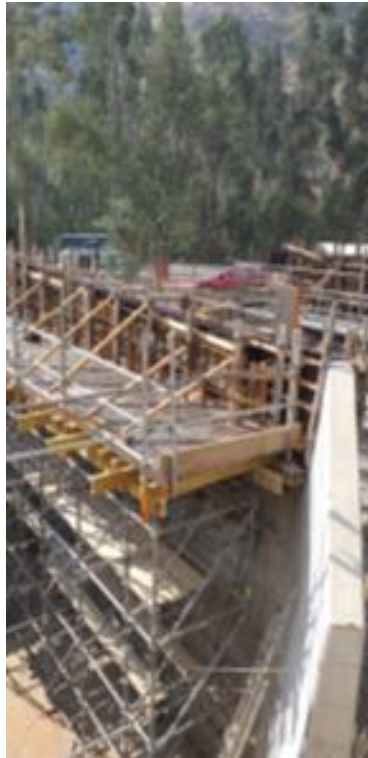
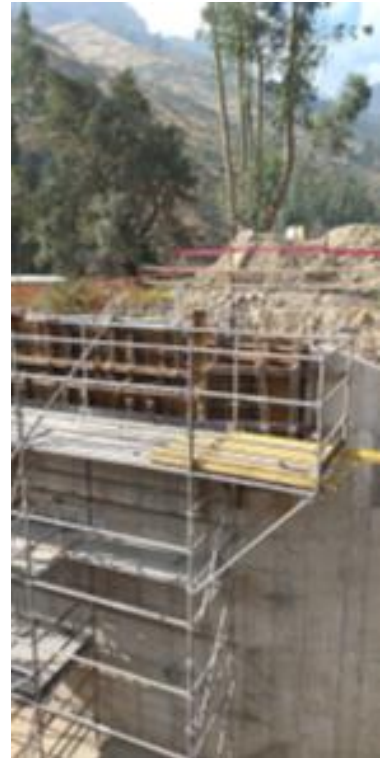
PROGRESIVA KM. 219+750  
1000.0 PUENTES MENORES. 1000.3 ESTRIBOS. Partida: 612.A1 ENCOFRADO Y DESENCOFRADO EN SECO : Se ha culminado el encofrado de la ménsula de cada estribo del puente Ciprés

En la progresiva KM. 219+750 se ha culminado el encofrado de la mensula de cada estribo del Puente Ciprés, se tiene planificado el vaciado del ,mismo, el dia de mañana.

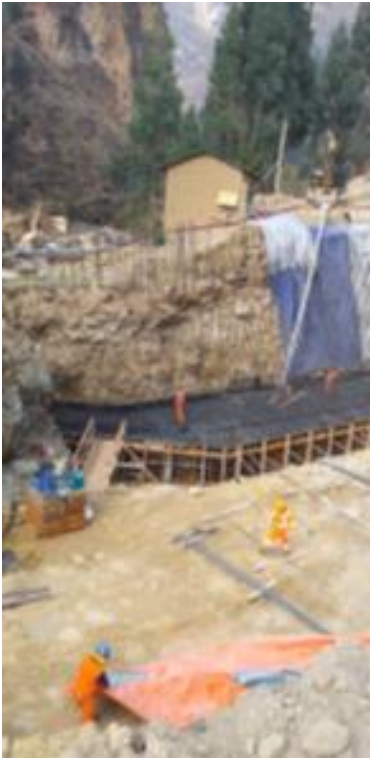
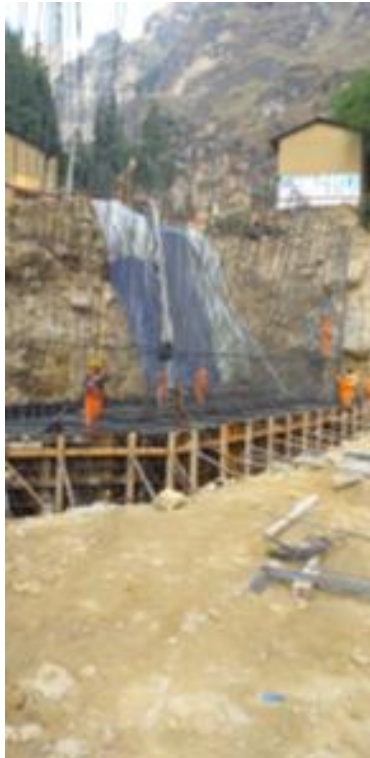
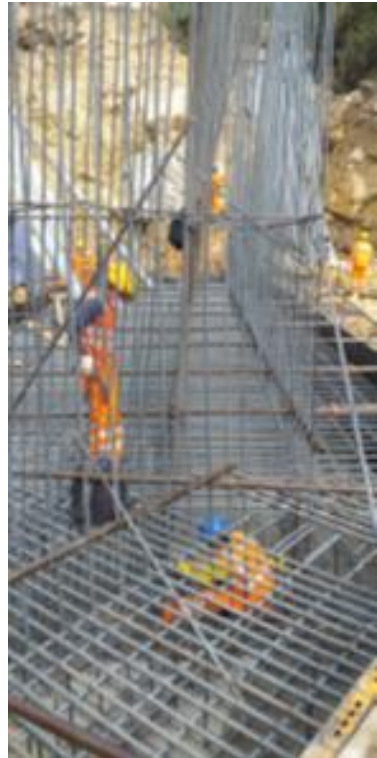
**Actividades:**  
PROGRESIVA KM. 212+029.50  
1000.0 Puentes Menores: 1000.2 CIMENTACION : Partida 612.A1 ENCOFRADO Y DESENCOFRADO EN SECO ; Partida 615.A ACERO DE REFUERZO FY= 4200 KG/CM2 . Se realiza la colocación de acero de refuerzo y encofrado del cimientado del estribo. 1000.3 ESTRIBOS: Partida 615.A ACERO DE REFUERZO FY= 4200 KG/CM2 . Se realiza la colocación de acero de refuerzo y encofrado del cuerpo del estribo

**CDescripcion\_\_\_\_\_:**  
En la progresiva KM. 212+029.5 Se realiza la colocación del acero de refuerzo y el encofrado de la cimentación del estribo del puente Huarautambo, Se coloca también el acero de refuerzo del cuerpo de los estribos del puente. trabajan 1 capataz, 14 obreros, 2 vigias.

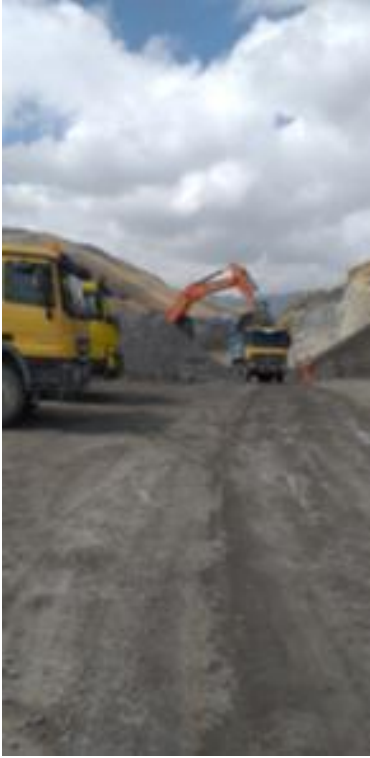
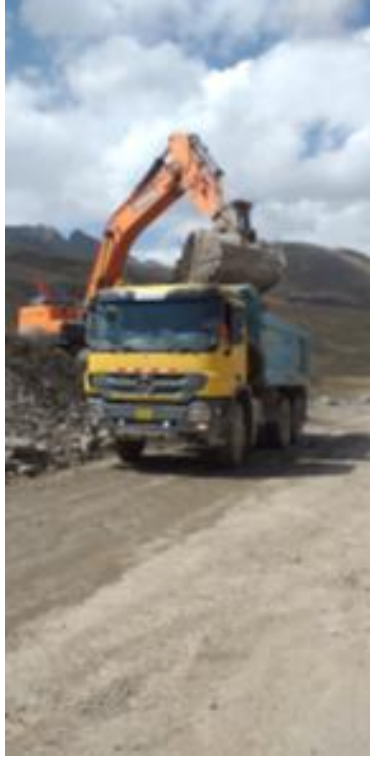
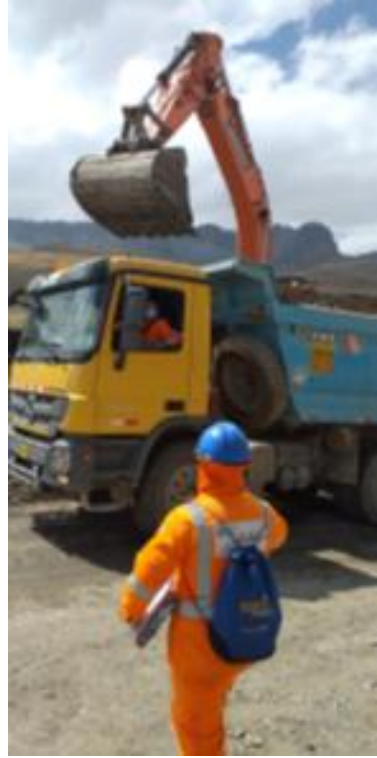
**Actividades:**  
PROGRESIVA KM. 188+970 ( CANTERA JUANITA )  
700.0 TRANSPORTES: partida 700.B TRANSPORTE DE MATERIAL PROVENIENTE DE CANTERA PARA D> 1KM. Se realiza el transporte de material proveniente de la cantera Juanita. hacia el Puente HUarautambo.

**CDescripcion \_\_\_\_\_:**  
En la progresiva KM. 188+970 se realiza la carga y transporte de material rocoso para ser transportada hacia el Puente Huarautambo como relleno, Se utiliza 1 Excavadora de oruga y 7 volquetes, trabajan 1 capataz, 1 operador, 2 obreros, 2 vigias, 7 choferes.

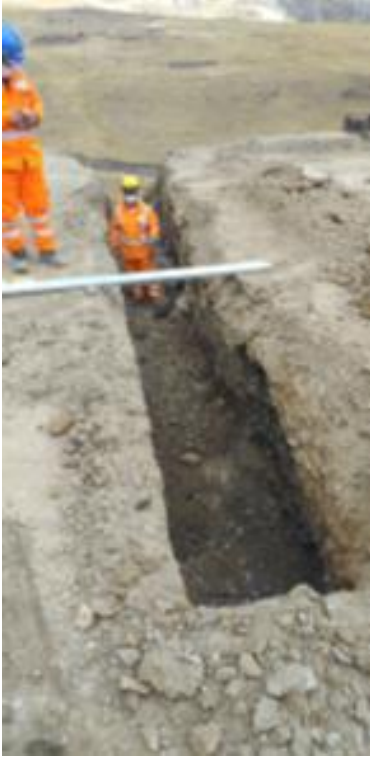
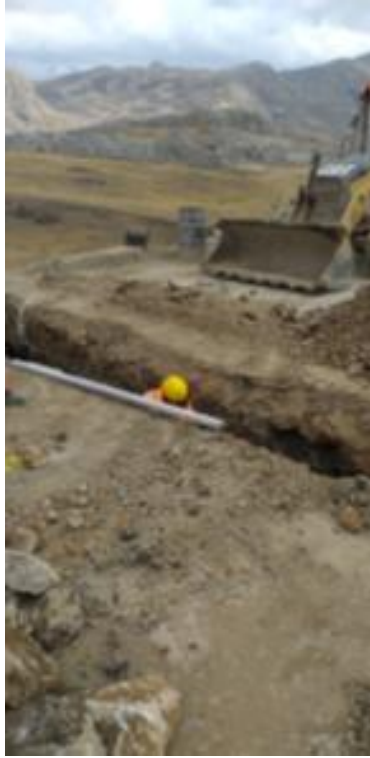
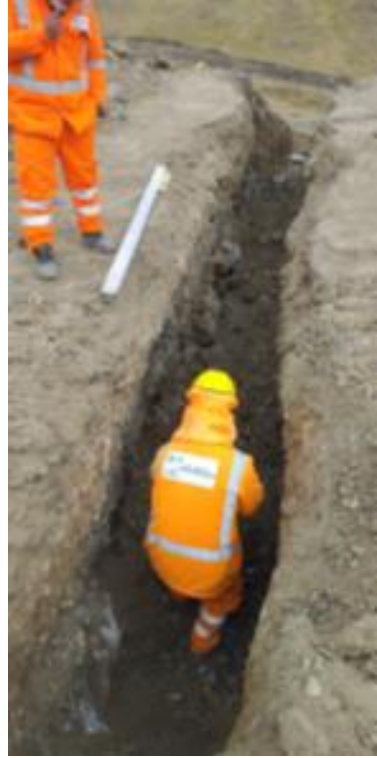
**Actividades:**  
PROGRESIVA KM. 183+760  
600.0 OBRA DE ARTE Y DRENAJE: Partidas 601.A EXCAVACIÓN NO CLASIFICADA PARA ESTRUCTURA, Partida 625.A1 DESCARGA DE SUBDREN TIPO 2 : Se realiza la excavación para la construcción de descarga drenaje

**CDescripcion \_\_\_\_\_:**  
En la progresiva Km. 183+760 Se realiza la excavación para la construcción de descarga de subdren tipo2, Se utiliza una retroexcavadora y herramientas menores, Trabajan 1 capataz, 1 operador, 2 vigias, 1 obrero.

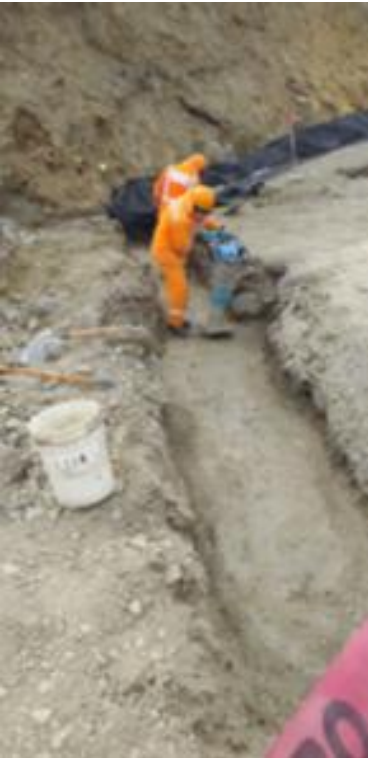
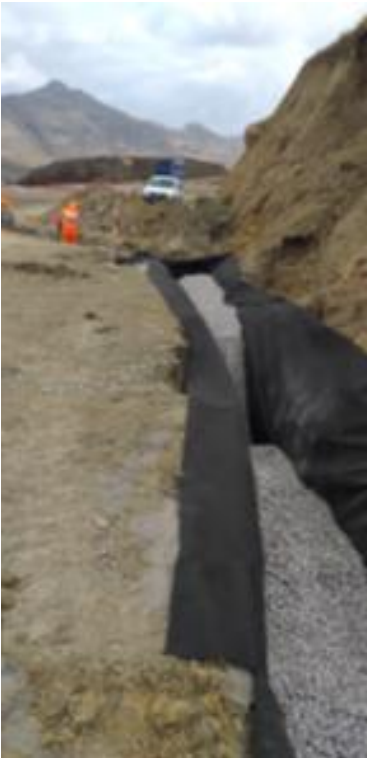
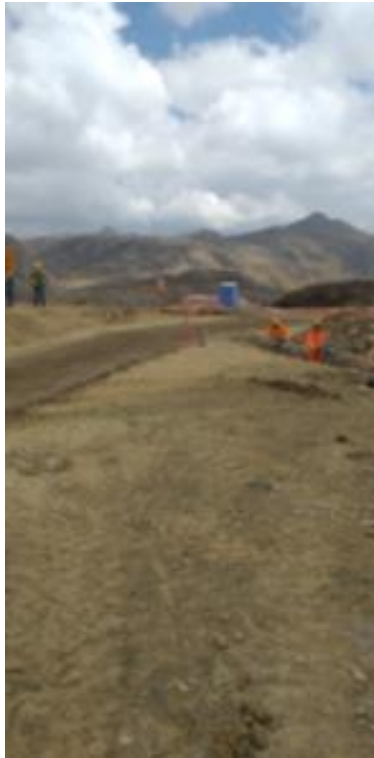
**Actividades:**  
PROGRESIVAS Km. 183+620 a Km 183+640  
600.0 OBRAS DE ARTE Y DRENAJE: Partida 650.H GEOTEXTIL NO TEJIDO CLASE 2  
: Se realiza la construcción de subdrenaje

**CDescripcion** \_\_\_\_\_:  
En la progresiva km. 183+620 a Km. 183+640 Se realiza la construcción de subdrenaje, donde se coloca y cierra el manto geotextil no cosido tipo 2 . Se utiliza 1 capataz, 2 obreros, 3 técnicos de la Supervisión.

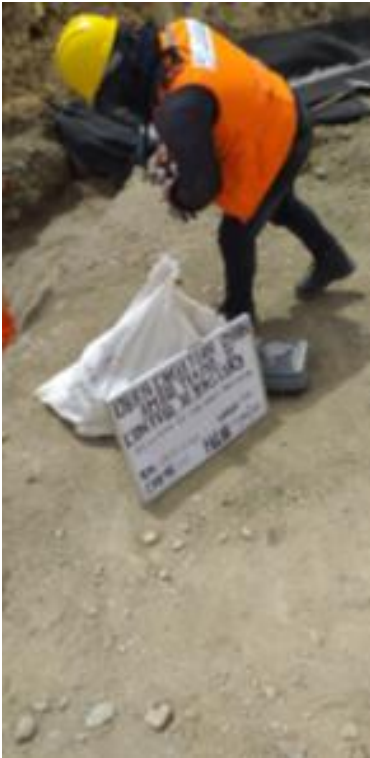
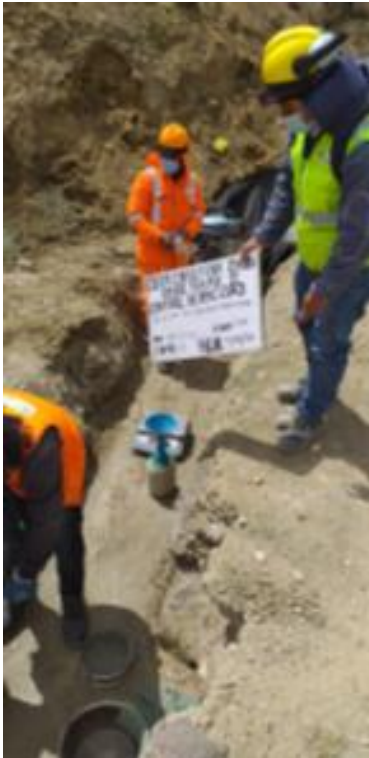
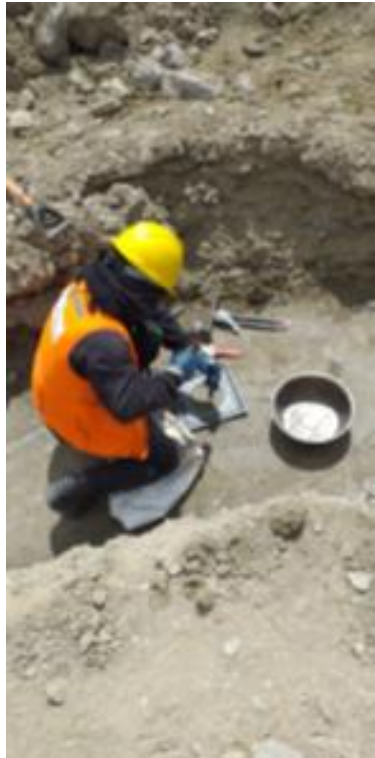
**Actividades:**  
PROGRESIVA KM. 183+640  
600.0 OBRA DE ARTE Y DRENAJE: Partida 605.A RELLENO PARA ESTRUCTURA:  
Se realiza el relleno para la construcción de descarga del subdrenaje .

**CDescripcion** \_\_\_\_\_:  
En la progresiva KM. 183+640 SE realiza el relleno de la descarga del subdrenaje.La Supervisión realiza el control de calidad utilizando el cono de arena para la determinación de las densidades del relleno. Se utiliza en el relleno, 2 vibroapisonadores, 1 cono de arena, 1 balanza electronica. trabajan 1 capataz, 2 obreros, 2 vigias, 1 técnico de laboratorio de Contratista y 1 técnico de laboratorio de la Supervisión.

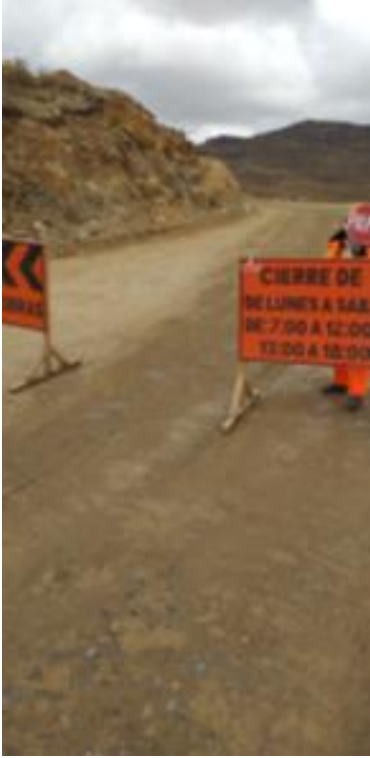
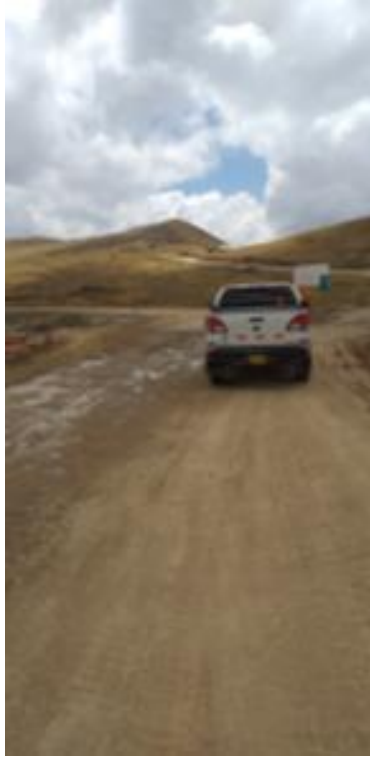
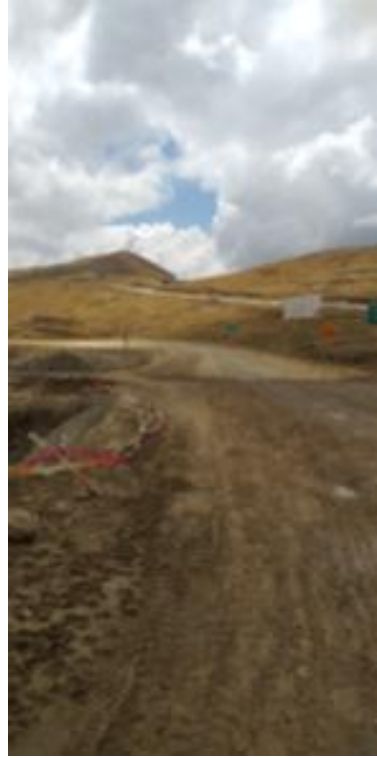
**Actividades:**  
PROGRESIVA KM. 181+040  
VISITA DE MONITOREO DE ACTIVIDADES EJECUTADAS POR EL CONTRATISTA:  
Actividades de Conformación de terraplenes completamente paralizadas.

**CDescripcion\_\_\_\_\_:**  
Se realiza la visita de monitoreo al KM. 181+000 donde se observa que no están continuando con las actividades de mpovimiento de tierras, partidas 210.A CONFORMACION DE TERRAPLENES, estas actividades están completamente paralizadas.

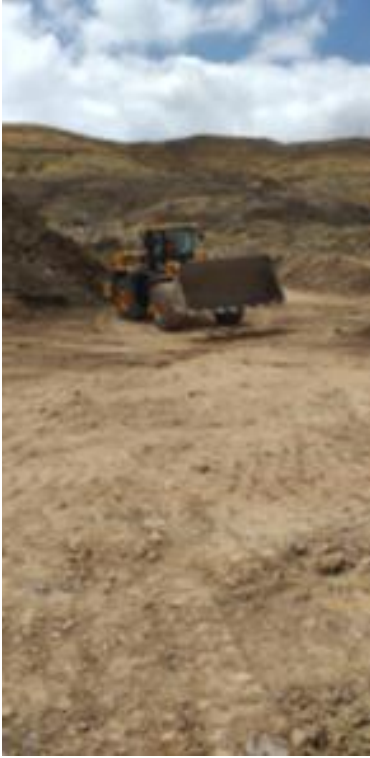
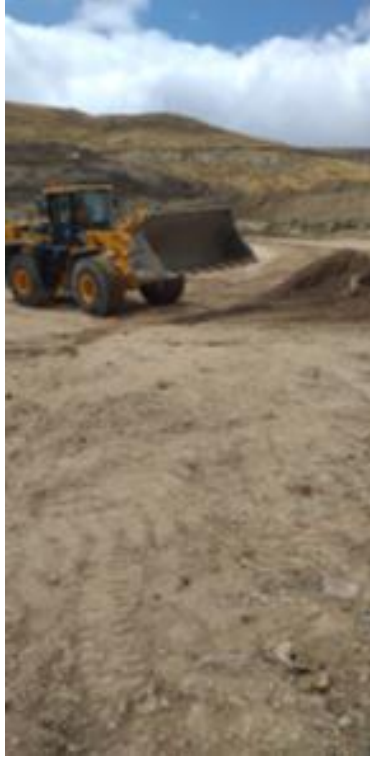
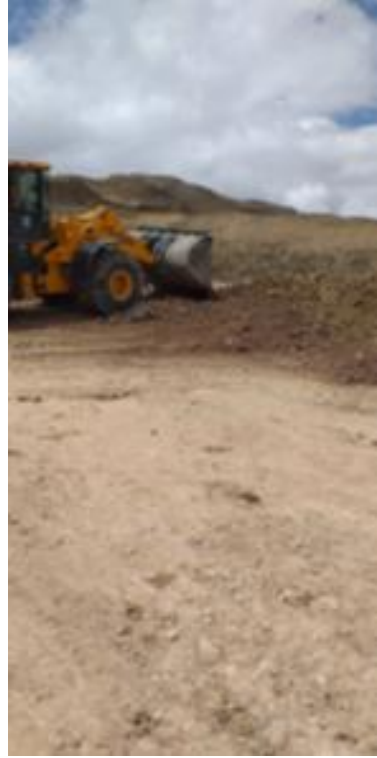
**Actividades:**  
PROGRESIVA km. 183+450  
VISITA A AREA AUXILIAR ( DME ) : Se realiza visita de monitoreo al DME del KM. 183+450 , Donde se utiliza un Cargador frontal para el acarreo del material que traen los volquetes.

**CDescripcion \_\_\_\_\_:**  
En la progresiva KM. 183+450 se realiza la visita al DME donde se utiliza un cargador para el acarreo y apilado del material que traen los volquetes. Recursos: 1 cargador frontal, 7 volquetes, trabajan: 1 capataz, 1 obrero. 1 operador, 7 choferes.

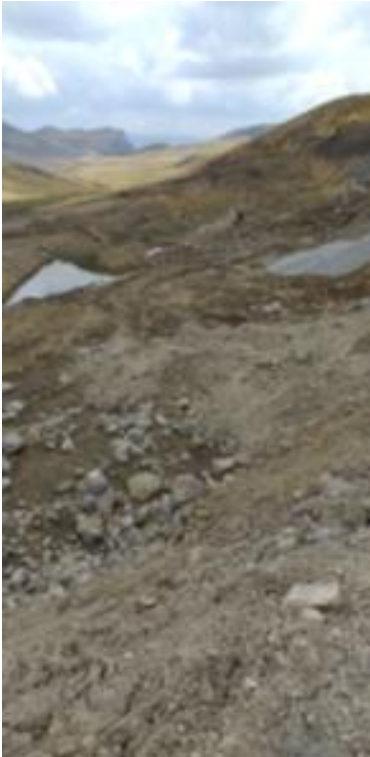
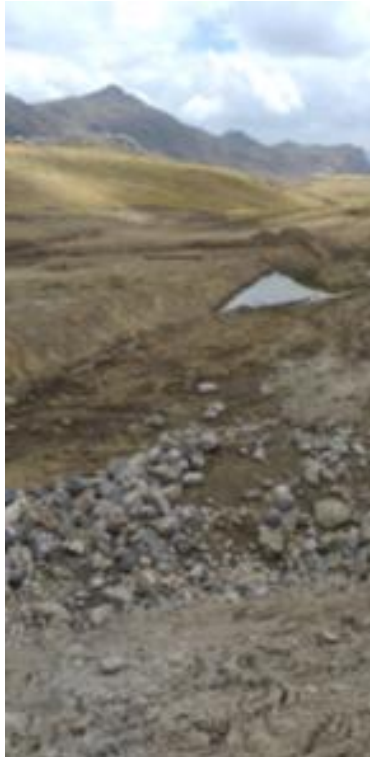
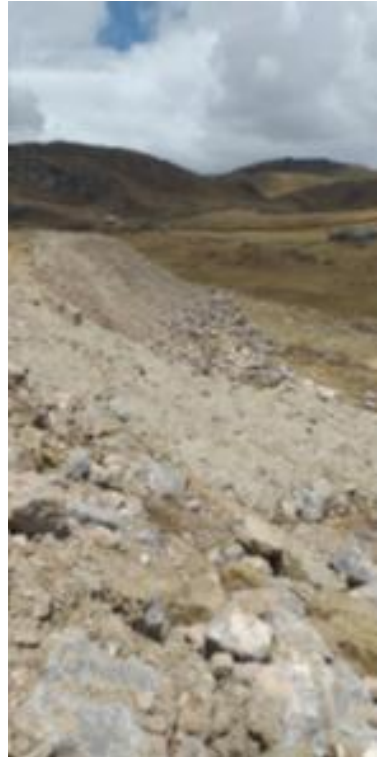
**Actividades:**  
PROGRESIVA KM. 183+450 ( DME )  
600.0 OBRAS DE ARTE Y DRENAJE: Partida : 670.B1 CONSTRUCCIÓN DE DIQUES PERMANENTES: Se realiza visita de monitoreo al dique donde se observa que estan paralizadas las actividades de construcción del dique permanente.

**CDescripcion \_\_\_\_\_:**  
Se realiza a la progresiva km. 183+450 donde se llega mediante una via de acceso hacia el DME donde se observa que las actividades de construcción de un dique permanente de 200 m de longitud esta paralizado. ( Esta actividad fue aprobada como adicional No. 1 ).
