BITACORA ELECTRÓNICA DE OBRA

Confir ma Bitaco ra: Si	Nro Inform e: 29	Fecha Informe: 14-09-2020	Nombre De La Obra: Corredor vial Lima-Canta- Huayllay-Dv. Cochamarca- Emp. PE 3N Obras de Rehabilitación y Mejoramiento	Personal Encargado: LUZMILA GUERRA MOTTA
---	------------------------------------	-------------------------------------	--	--

SALDO DE OBRA: “MEJORAMIENTO, REHABILITACIÓN Y CONSERVACIÓN POR NIVELES DE SERVICIO DEL CORREDOR VIAL, LIMA – CANTA – HUAYLLAY – DV. COCHAMARCA – EMPALME PE 3N”

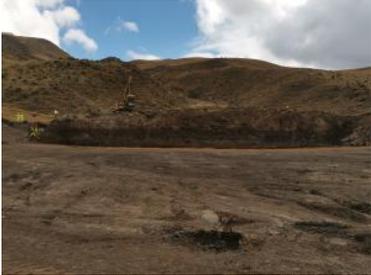
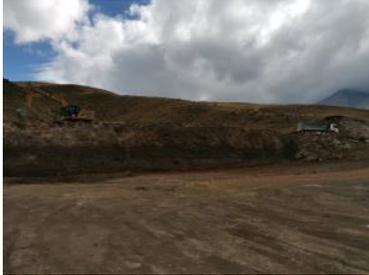
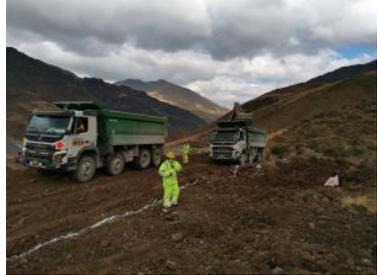
Actividades:
OBRAS INICIALES: TRAMO 2
PROGRESIVA: km 29+975 a km 30+045
600 OBRAS DE ARTE
601.AExcavación No Clasificada para Estructuras
603.ALimpieza de Cauce y Encauzamiento para Badenes y Alcantarillas
700Transporte
700.ETransporte de Deshechos y Excedentes a DME entre Ciento Veinte metros (120 m) y Mil metros (1000 m)
700.FTransporte de Deshechos y Excedentes a DME para Distancias Mayores de Mil metros (1000 m)

CDescripcion _____:
Personal: 1 capataz, 1 oficial, 2 peón, 3 vigías, 1 topógrafo con sus 3 ayudantes
Equipos: 1 excavadora sobre oruga, 1 rodillo, 15 volquetes, 1 camión cisterna con sus respectivos operadores.
El material producto de excavaciones se transporta al DME ubicad en el km 42+000

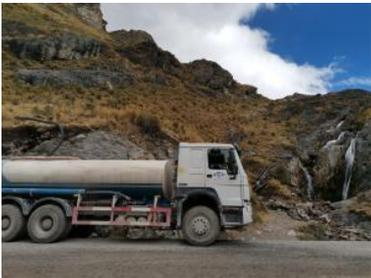
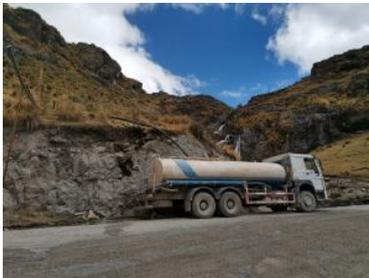
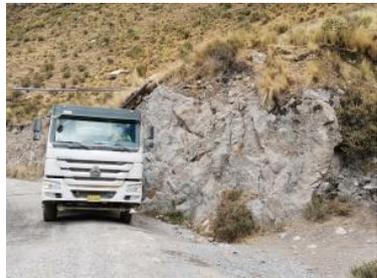
Se viene utilizando el recurso hídrico para uso en la construcción de la carretera una fuente de agua que no estaría CONSIDERADO como FUENTE DE AGUA AUTORIZADA por parte de la AUTORIDAD AMBIENTAL COMPETENTE.

Actividades:
OBRAS INICIALES: TRAMO 2
PROGRESIVA: km 31+649
TOMA DE AGUA DE FUENTE NO AUTORIZADA

Personal: ninguno
Equipos: 1 camión cisterna con su respectivo operador.
En la quebrada ubicada en el km 31+642 (presencia de caída de agua), se aprecia al camión cisterna codificada como RB PER-706-002, realizando actividades de toma de agua, para lo cual ha sido instalada una garza (hasta en dos oportunidades 8.40 am y 1.10 pm aproximadamente).
Es preciso tener en consideración que dicho punto a la fecha, **NO ESTARIA CONSIDERADO** como FUENTE DE AGUA AUTORIZADA por parte de la AUTORIDAD AMBIENTAL COMPETENTE en la ejecución del presente proyecto.
Al respecto la supervisión de obra, indica que ha instado al Contratista a la implementación de medidas correctivas y de ser el caso realizar la comunicación oportuna de necesidad de nuevas fuentes de agua.
Se Sugiere que el Administrador de Contrato de Obra se pudiera evaluar el cumplimiento de los alcances del Contrato de la Consultoría para la Supervisión de Obra.

Al respecto la supervisión de obra, indica que ha instado al Contratista a la implementación de medidas correctivas y de ser el caso realizar la comunicación oportuna de necesidad de nuevas fuentes de agua.

Se sugiere a través de la Supervisión de obra, verificar las fuentes de agua utilizadas por el Contratista a efectos del cumplimiento de los contratos vigentes, del mismo modo, se sugiere, que el especialista en Medio Ambiente de la DS de PVN, pudiera evaluar y de ser el caso emitir sus recomendaciones respecto al uso de las fuentes de agua autorizadas además del uso de las áreas complementarias del proyecto. Caso contrario el Administrador de Contrato de Obra pudiera evaluar el cumplimiento de los alcances del Contrato de la Consultoría para la Supervisión de Obra.

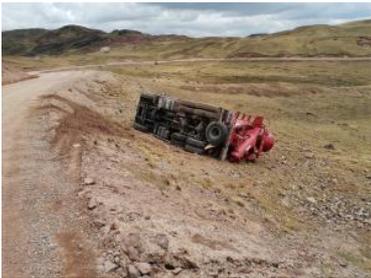
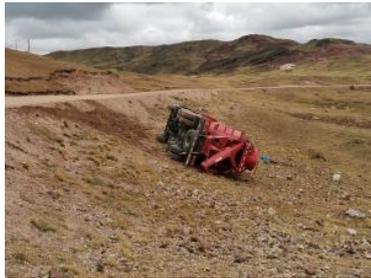
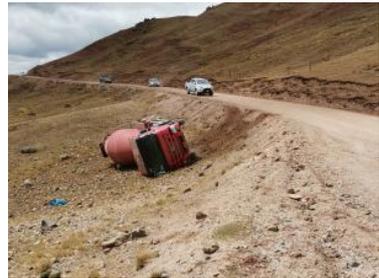
3

Actividades:
OBRAS INICIALES: TRAMO 2
PROGRESIVA: Altura del km 87+000
INCIDENTE: Despiste de camión mixer de terceros en horas de la madrugada del día de hoy.

CDescripcion _____:
En horas de la madrugada del día de hoy, un camión mixer de placa EEI- 776, se despistó a la altura del km 87 de la vía actual (el trazo proyectado en este tramo es una variante al existente).

Tomándose conocimiento, que el operador de dicho equipo se encuentra en buen estado de salud y que la maquinaria presentaría daños menores.

El tramo no se encuentra señalizado.

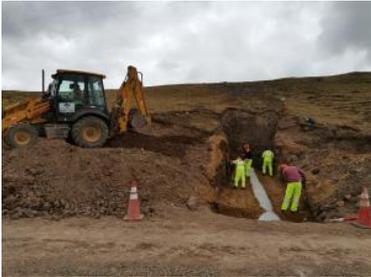
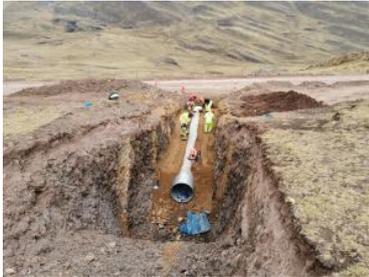
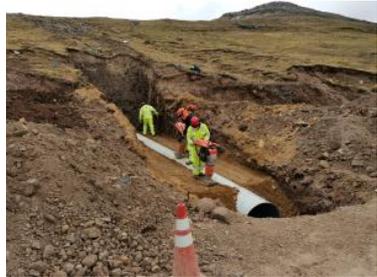
Actividades:
OBRAS INICIALES: TRAMO 2
PROGRESIVA: 91.540
600Obras de Arte
605.ARelleno para Estructuras

Personal: 4 ayudantes, control de calidad CRBC
Equipos: 1 retro excavadora sobre neumáticos con operador y 4 vibro pisón
El material para relleno de estructuras fue transportado de la cantera volcán 1, ubicado en el km 77+000

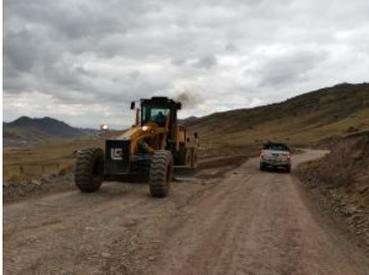
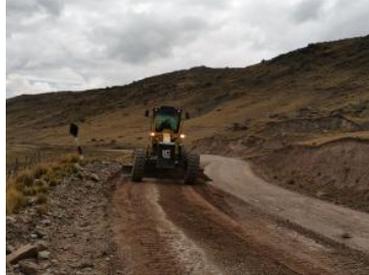
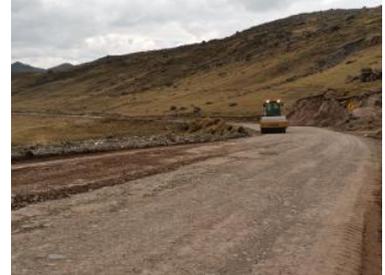
5

Actividades:
OBRAS INICIALES: TRAMO 2
PROGRESIVA: 43+918
100OBRAS PRELIMINARES
103.A.1Mantenimiento de Variante Huayllay

Personal: ninguno
Equipos: 1 motoniveladora y 1 rodillo con sus respectivos operadores

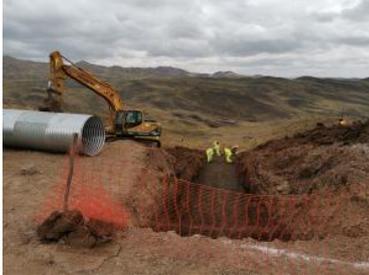
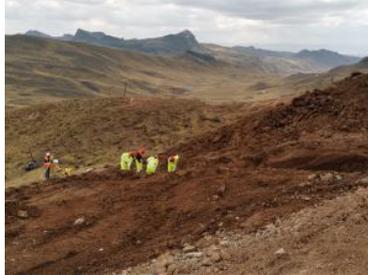
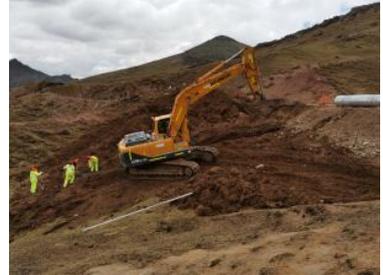
Actividades:
OBRAS INICIALES: TRAMO 2
PROGRESIVA: km 90+867
600Obras de Arte
622.BTubería Corrugada de Acero Galvanizado Circular de 0.90 m de diámetro

6 Personal: 7 ayudantes, 1 vigía, y topógrafo con sus 2 auxiliares.
Equipos: 1 excavadora sobre oruga con operador
Se viene extendiendo la cama de arena para el tendido de la tubería TMC
