BITACORA ELECTRÓNICA DE OBRA

Confirma Bitacora: Si	Nro Informe: Report0037oyon2.pdf	Fecha Informe: 15-09-2020	Nombre De La Obra: Carretera Oyon- Ambo, Tramo II: Dv. Cerro de Pasco- Dv. Chacayan	Personal Encargado: BORIS WALTER AYLLÓN CARCELÉN
---------------------------------	--	-------------------------------------	---	--

NUMERO DE INFORME : 0037
CONTRATO DE OBRA: No. 167-2018-MTC/ 20.2 de fecha 20/12/2018- Con precios de Octubre del 2017
EMPRESA CONTRATISTA: CONSORCIO CARRETERO DEL PERU (CHINA GEZHOUBA GROUP COMPANY LIMITED SUCURSAL DEL PERU Y EIVI S.AC.)
OBRA: Mejoramiento de la Carretera OYON - AMBO TRAMO 2 DESVIO CERRO DE PASCO DESVIO CHACAYAN
TRAMO 2 progresiva km. 181+000 a la progresiva km. 230+000
Visita de monitoreo desde la progresiva 214+500 hasta la progresiva 181+000 (Desvio Cerro de Pasco)

Panel Fotográfico de la Bitacora de Obras

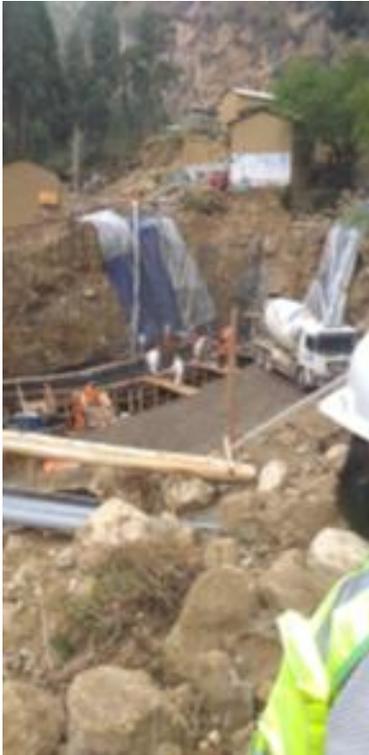
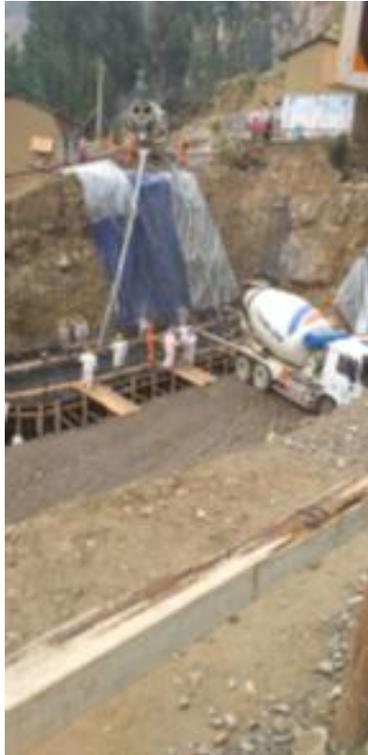
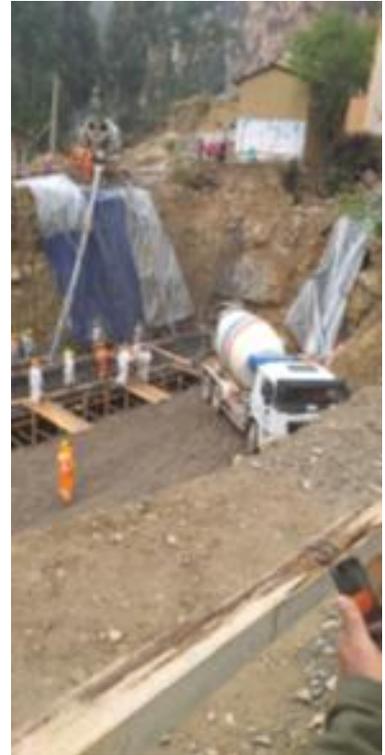
PROGRESIVA KM. 212+029.5
1000.0 Puentes Menores: 1000.2 CIMENTACION; Partida 610.D CONCRETO CLASE D (F`C = 210 KG/CM2) Se realiza el control de calidad del vaciado de los cimientos del puente huarautambo
700.0 TRANSPORTES: Partida 700.F TRANSPORTE DE CONCRETO HIDRAULICO (CON MIXER) PARA D> 1KM. Se realiza el transporte de la mezcla de concreto con Camión Mixer desde planta de concreto ubicado en la progresiva 219+400 .

En la progresiva KM. 212+029.5 Se realiza el transporte de mezcla de concreto con Mixer para el vaciado de 170 m3 del cimiento de un estribo del puente Huarautambo, donde se realiza la toma de mezcla de concreto en probetas cilindricas , tanto la Empresa contratista, como la Supervisión. Se utiliza cuatro camiones mixer que vienen de la planta de concreto No, 2 ubicado en la progresiva 219+400 . Participan 1 capataz, 14 obreros, 2 vigias, 1 especialista en puentes y obras de drenaje de la Supervision, 1 especialista de puentes y obras de drenaje de la Contratista, 1 especialista de SST de la Supervisión, 1 Especialista de Suelos de la Supervisión, 1 Especialista de Control de Calidad de la Supervisión, 6 tecnicos de la supervisión, 4 técnicos de la Contratista. 4 choferes de Mixer.

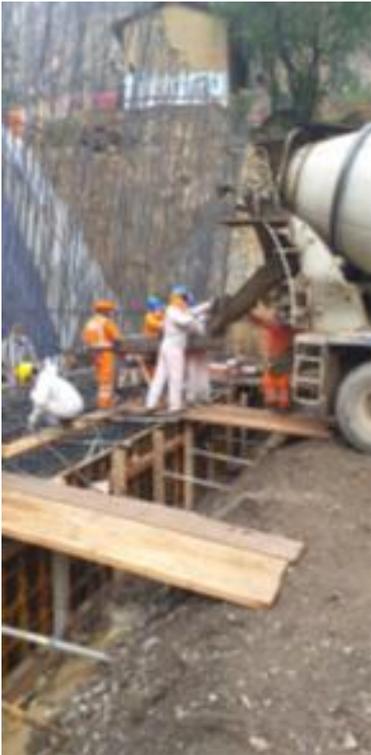
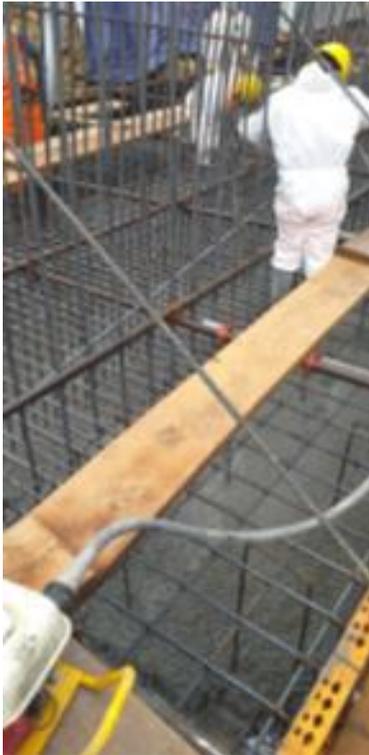
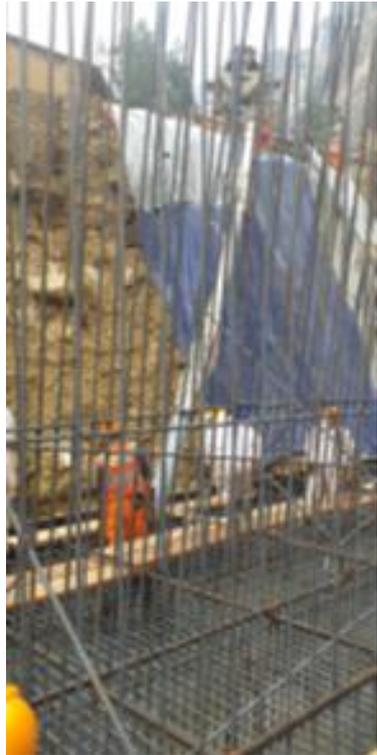
Actividades:
PROGRESIVA KM. 212+029.5
1000.0 PUENTES MENORES; 1000.3 ESTRIBOS: Partida 615.A ACERO DE REFUERZO $F_y = 4200 \text{ KG/CM}^2$, En donde se realiza el vaciado de los cimientos del estribo del puente Huarautambo se observa el acero de refuerzo colocado para el cuerpo del estribo del puente.

CDescripcion _____:
En la progresiva 212+029.5 se esta realizando el vaciado del cimiento del puente HUARAUTAMBO, se puede observar que ya se ha colocado el acero de refuerzo del cuerpo del estribo del puente. trabajaron en la colocación del acero de refuerzo: 1 capataz, 14 obreros.

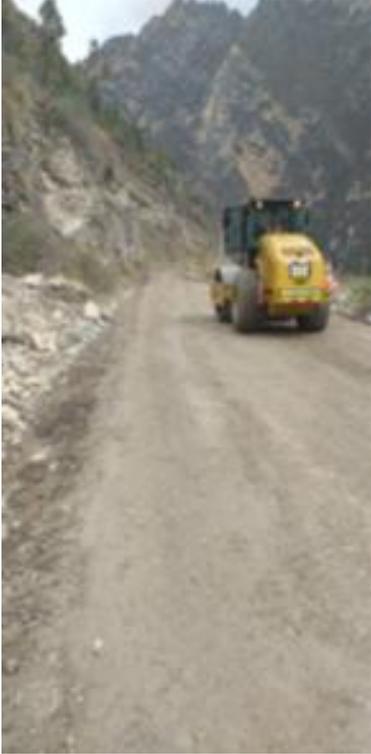
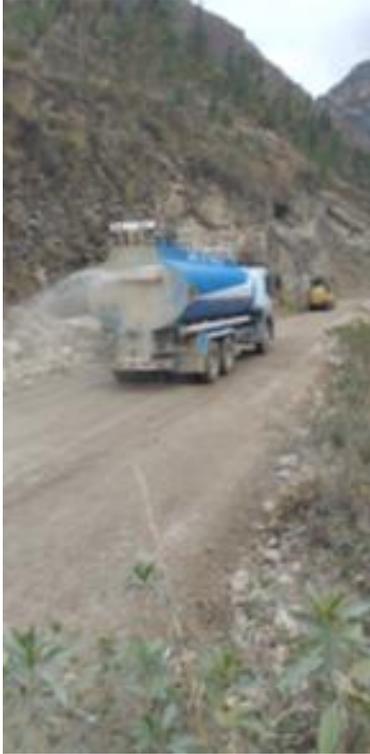
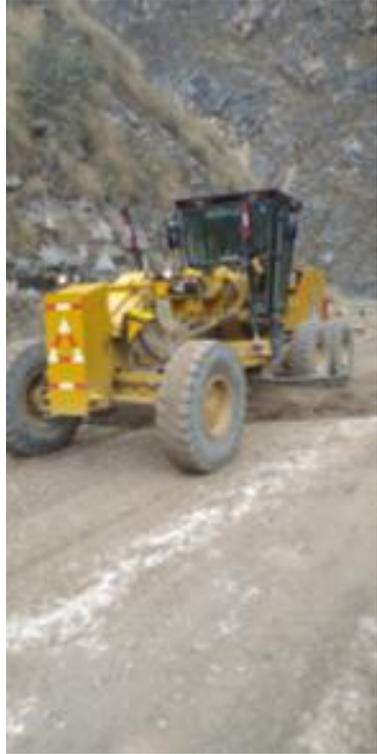
Actividades:
PROGRESIVA 206+000 A 207+000:
100.0 TRABAJOS PRELIMINARES; Partida 103.A MANTENIMIENTO DE TRANSITO Y SEGURIDAD VIAL: Se realiza el mantenimiento de transito.

CDescripcion_____:
En la progresiva Km. 206+000 a 207+000 se realiza el mantenimiento vial, utilizando 1 motoniveladora, 1 compactadora de rodillos, 1 camión cisterna. trabajn 1 capataz, 2 obreros, 2 vigias, 1 chofer, 2 operadores.

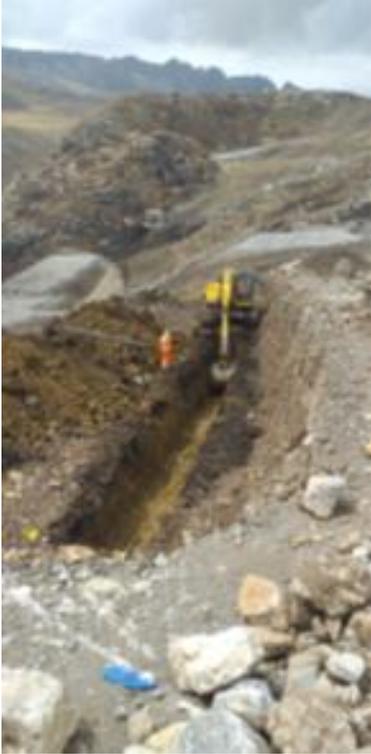
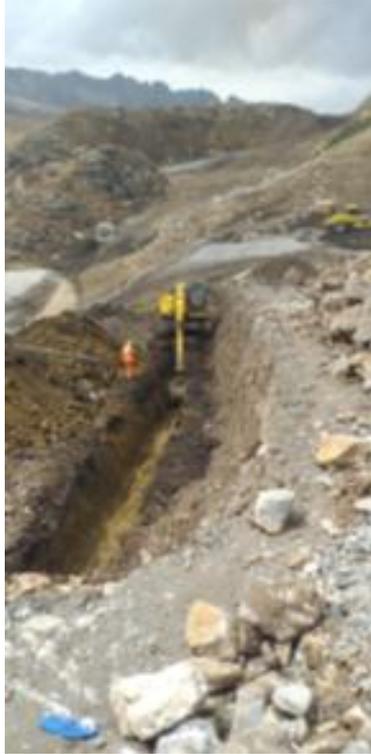
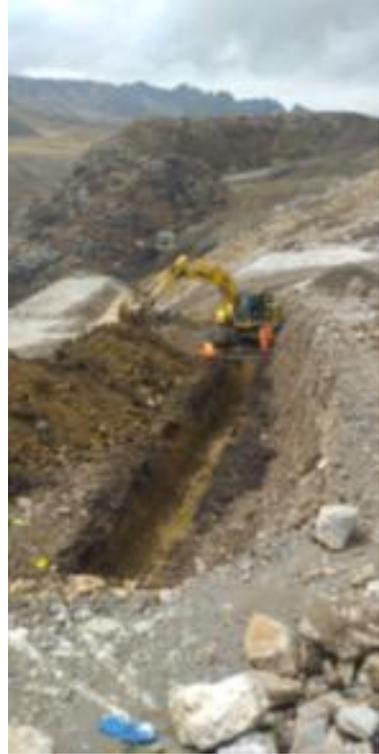
Actividades:
PROGRESIVAS KM. 190+300
600.0 OBRAS DE ARTE Y DRENAJE: Partida 601.A EXCAVACION NO CLASIFICADA PARA ESTRUCTURA: Se realiza la excavación para la construcción de subdrenaje.

CDescripcion _____:
En la progresiva Km. 190+300 se realiza la excavación para la construcción de subdrenaje en el DME km. 190+300 . Se utiliza una excavadora de oruga, trabajan 1 capataz, 1 operador, 2 obreros,

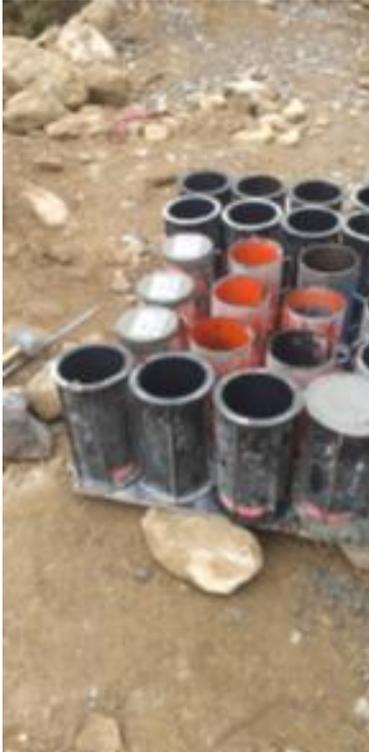
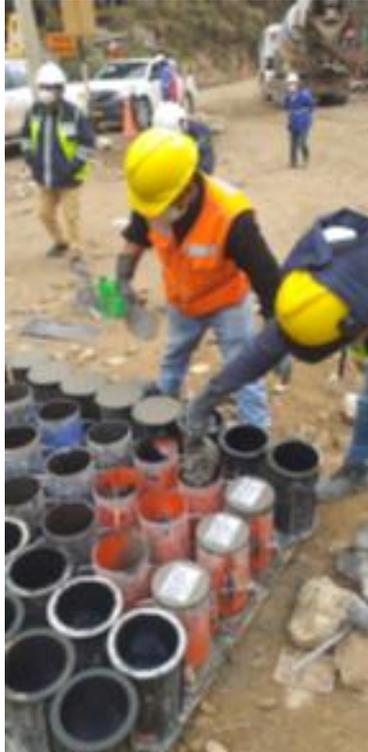
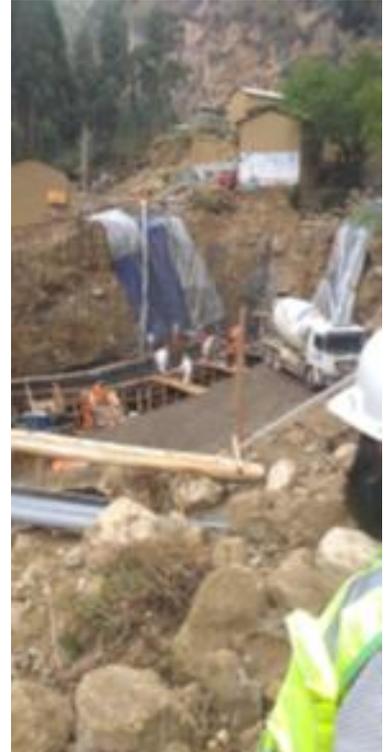
PROGRESIVA KM. 212+029.5
1000.0 PUENTES MENORES: 1000.2 CIMENTACION; Partida 610.D CONCRETO CLASE D (F`C = 210 KG/CM2) Se realiza el control de calidad del vaciado de los cimientos del puente huarautambo

En la progresiva KM. 212+029.5 Se realiza el vaciado de 170 m3 del cemento de un estribo del puente Huarautambo, donde se realiza la toma de mezcla de concreto en probetas cilindricas , tanto la Empresa contratista, como la Supervisión. Se utiliza cuatro camiones mixer que vienen de la planta de concreto No, 2 ubicado en la progresiva 219+400. Se utiliza tambien 36 probetas cilindricas para los respectivos ensayos a compresión a los 7,14 y 28 dias . Participan 1 capataz, 14 obreros, 2 vigias, 1 especialista en puentes y obras de drenaje de la Supervision, 1 especialista de puentes y obras de drenaje de la Contratista, 1 especialista de SST de la Supervisión, 1 Especialista de Suelos de la Supervisión, 1 Especialista de Control de Calidad de la Supervisión, 6 tecnicos de la supervisión, 4 técnicos de la Contratista. 4 choferes de Mixer.
