# BITACORA ELECTRÓNICA DE OBRA

<b>Confirma Bitacora:</b> Si	<b>Nro Informe:</b> 30	<b>Fecha Informe:</b> 15-09-2020	<b>Nombre De La Obra:</b> Corredor vial Lima-Canta-Huayllay-Dv. Cochamarca-Emp. PE 3N Obras de Rehabilitación y Mejoramiento	<b>Personal Encargado:</b> LUZMILA GUERRA MOTTA
---------------------------------	---------------------------	-------------------------------------	---	--

SALDO DE OBRA: “MEJORAMIENTO, REHABILITACIÓN Y CONSERVACIÓN POR NIVELES DE SERVICIO DEL CORREDOR VIAL, LIMA – CANTA – HUAYLLAY – DV. COCHAMARCA – EMPALME PE 3N”

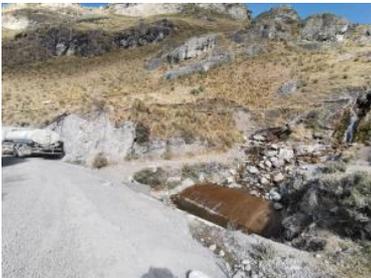
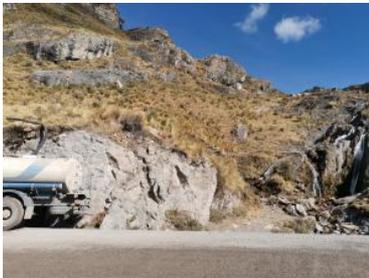
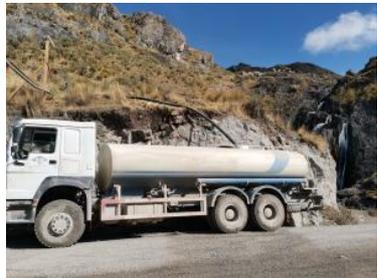
Se viene utilizando el recurso hídrico para uso en la construcción de la carretera una fuente de agua que no estaría CONSIDERADO como FUENTE DE AGUA AUTORIZADA por parte de la AUTORIDAD AMBIENTAL COMPETENTE. (Fuente ubicada en el km 31+649)

**Actividades:**  
OBRAS INICIALES: TRAMO 2  
PROGRESIVA: km 31+649  
TOMA DE AGUA DE FUENTE NO AUTORIZADA

Personal: ninguno  
Equipos: 1 camión cisterna con su respectivo operador.  
En la quebrada ubicada en el km 31+642 (presencia de caída de agua), se aprecia al camión cisterna codificada como RB PER-706-002, realizando actividades de toma de agua, para lo cual ha sido instalada una garza, al ser consultado el operador respecto a la frecuencia de toma de agua este indico que de 3 a 4 veces por día en promedio.  
Es preciso tener en consideración que dicho punto a la fecha, **NO ESTARIA CONSIDERADO** como FUENTE DE AGUA AUTORIZADA por parte de la AUTORIDAD AMBIENTAL COMPETENTE en la ejecución del presente proyecto.  
Al respecto la supervisión de obra, indica que ha instado al Contratista a la implementación de medidas correctivas y de ser el caso realizar la comunicación oportuna de necesidad de nuevas fuentes de agua.  
Se Sugiere que el Administrador de Contrato de Obra pudiera evaluar el cumplimiento de los alcances del Contrato de la Consultoría para la Supervisión de Obra y de ser el caso las acciones correspondientes.

Se sugiere a través de la Supervisión de obra, verificar las fuentes de agua utilizadas por el Contratista a efectos del cumplimiento de los contratos vigentes, del mismo modo, se sugiere, que el especialista en Medio Ambiente de la DS de PVN, pudiera evaluar y de ser el caso emitir sus recomendaciones respecto al uso de las fuentes de agua autorizadas además del uso de las áreas complementarias del proyecto. Caso contrario el Administrador de Contrato de Obra pudiera evaluar el cumplimiento de los alcances del Contrato de la Consultoría para la Supervisión de Obra.

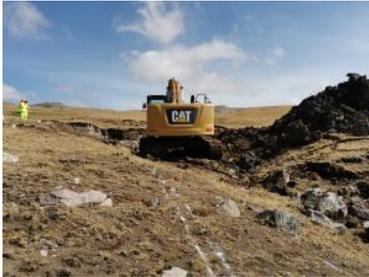
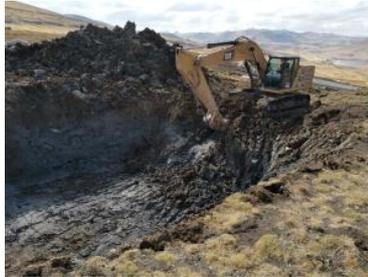
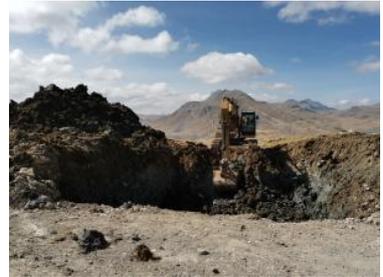
**Actividades:**  
OBRAS INICIALES: TRAMO 2  
PROGRESIVA: 52+021  
600Obras de Arte  
601.AExcavación No Clasificada para Estructuras

Personal: 2 operarios, 1 peón, 2 vigías  
Equipos: 1 excavadora sobre oruga con operador  
El material producto de excavaciones se viene acumulando a un lado de la alcantarilla en ejecución.

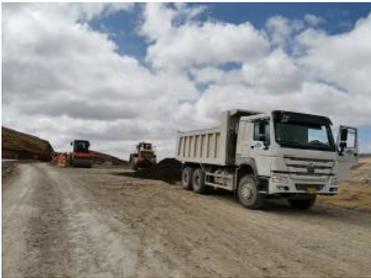
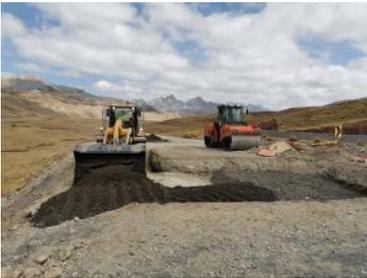
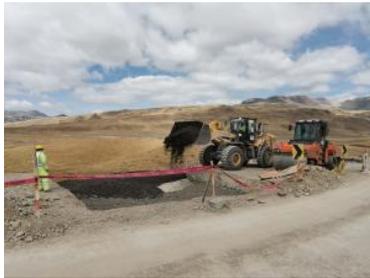
**Actividades:**  
OBRAS INICIALES: TRAMO 2  
PROGRESIVA: km 58+910  
600Obras de Arte  
605.ARelleno para Estructuras  
700Transporte  
700.ATransporte de Materiales Granulares entre Ciento Veinte metros (120 m) y Mil metros (1000 m)  
700.BTransporte de Materiales Granulares para Distancias Mayores de Mil Metros (1000 m)

**CDescripcion** \_\_\_\_\_ :  
Personal: 3 ayudantes  
Equipos: 1 cargador frontal, 1 rodillo, 1 volquete, con sus respectivos operadores  
El material para relleno de estructuras se transporta de la cantera ubicada en el km 37+500 aproximadamente.

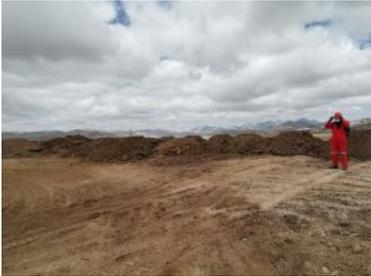
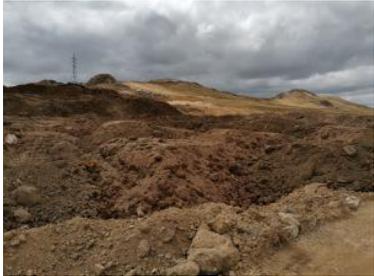
**Actividades:**  
OBRAS INICIALES: TRAMO 2  
PROGRESIVA: km 77+500  
900Protección Ambiental  
Programa de Cierre  
914.AConformación de Material Excedente en DME

Personal: 1 auxiliar  
Equipos: Ninguno  
Se verifica que el material excedente es únicamente depositado en el DME descrito.  
Se verifica restos de plásticos, bolsas de cemento, baldes (basura) dispersa en el DME.  
Se sugiere que a través de la Supervisión de obra, se pudiera realizar la conformación del DME de acuerdo a los lineamientos del expediente técnico y en cumplimiento del contrato vigente.

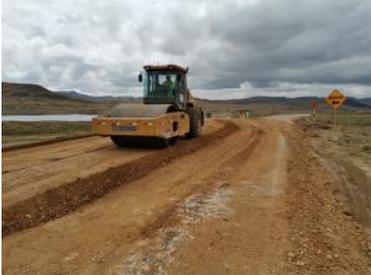
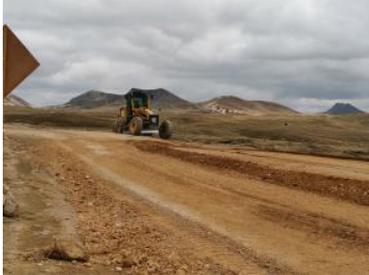
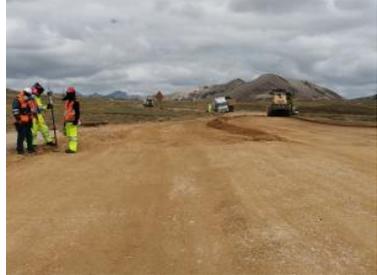
**Actividades:**  
OBRAS INICIALES: TRAMO 2  
PROGRESIVA: km 79+210 al km 79+240  
200.Movimiento de Tierras  
210.A.Conformación de Terraplenes

5 Personal: 3 controlador, 2 vigías, 1 topógrafo con sus 3 ayudantes  
Equipos: 1 Motoniveladora, 1 rodillo y 1 camión cisterna con sus respectivos operadores.

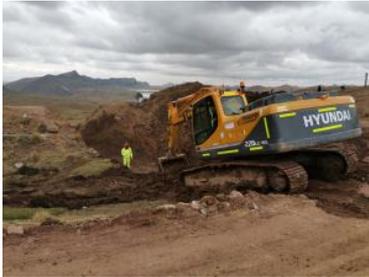
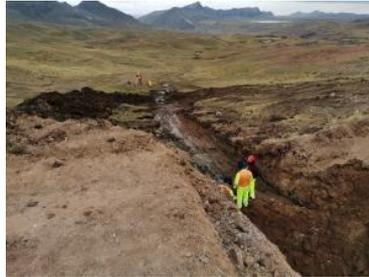
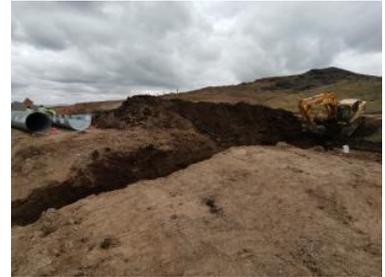
**Actividades:**  
OBRAS INICIALES: TRAMO 2  
PROGRESIVA: 90.382  
600Obras de Arte  
601.AExcavación No Clasificada para Estructuras

Personal: 1 oficial, 3 peón, 1 vigía, 1 topógrafo con sus 2 ayudantes  
Equipos: 1 excavadora sobre oruga  
El material producto de excavaciones se viene acumulando a un lado de la alcantarilla en ejecución.

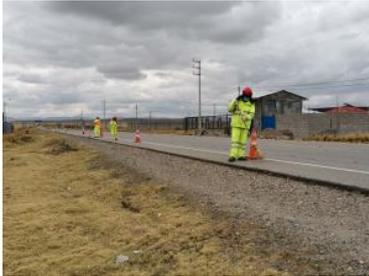
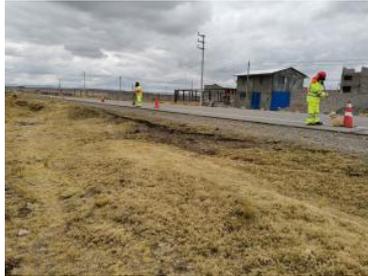
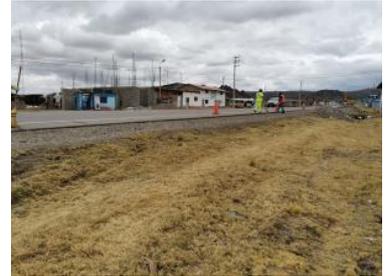
**Actividades:**  
CONSERVACION POR NIVELES DE SERVICIO: TRAMO 3  
SEGMENTOS: 71, 72 y 73  
LIMPIEZA DE BERMA (BARRIDO)

Personal: 1 responsable de grupo, 3 peón  
Equipos: 1 custer de 15 pasajeros para transporte de personal con conductor.  
Se toma conocimiento que el Plan de Conservación en los tramos 3 y 4, presentado por el Contratista y remitido por la Supervisión de obra a PVN, aun no habría sido aprobada por esta última. Por lo que se sugiere la celeridad del caso en la aprobación o no del Plan de Conservación presentado, a fin de continuar con la ejecución de la actividad y consiguiente reconocimiento monetario.  
Es preciso anotar que la actividad que se viene desarrollando no forma parte de notificación alguna realizada por la Supervisión de obra.

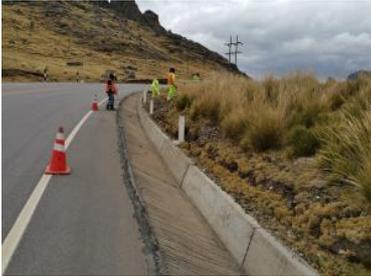
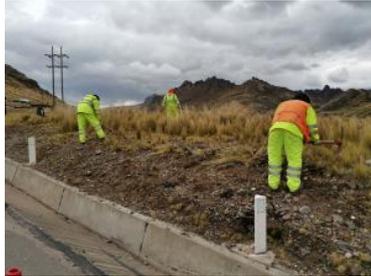
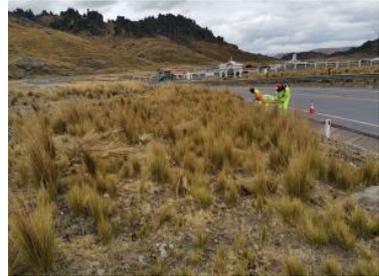
**Actividades:**  
CONSERVACIÓN POR NIVELES DE SERVICIO: TRAMO 3  
SEGMENTO: 35  
DESBROCE EN DERECHO DE VÍA

Se toma conocimiento que el Plan de Conservación en los tramos 3 y 4, presentado por el Contratista y remitido por la Supervisión de obra a PVN, aun no habría sido aprobada por esta última. Por lo que se sugiere la celeridad del caso en la aprobación o no del Plan de Conservación presentado, a fin de continuar con la ejecución de la actividad y consiguiente reconocimiento monetario.

Es preciso anotar que la actividad que se viene desarrollando no forma parte de notificación alguna realizada por la Supervisión de obra.

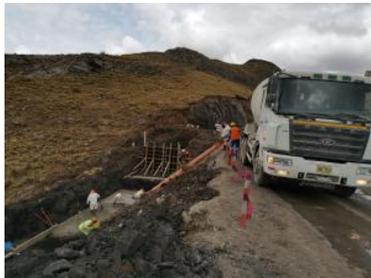
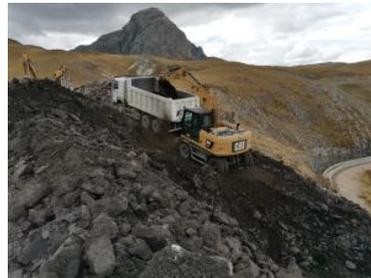
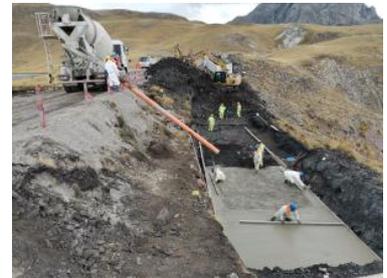
PROGRESIVA: km 49+333 al km 49+387

Se toma conocimiento que el material excedente producto de excavaciones es transportado al DME ubicado en el km 42+00

Vertido de concreto para solado de muro de contención.
