## BITACORA ELECTRÓNICA DE OBRA

<b>Confirma Bitacora:</b> Si	<b>Nro Informe:</b> 31	<b>Fecha Informe:</b> 16-09-2020	<b>Nombre De La Obra:</b> Corredor vial Lima-Canta-Huayllay-Dv. Cochamarca-Emp. PE 3N Obras de Rehabilitación y Mejoramiento	<b>Personal Encargado:</b> LUZMILA GUERRA MOTTA
---------------------------------	---------------------------	-------------------------------------	---	--

SALDO DE OBRA: "MEJORAMIENTO, REHABILITACIÓN Y CONSERVACIÓN POR NIVELES DE SERVICIO DEL CORREDOR VIAL, LIMA – CANTA – HUAYLLAY – DV. COCHAMARCA – EMPALME PE 3N"

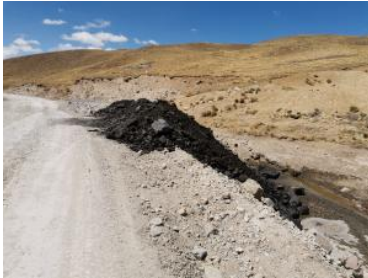
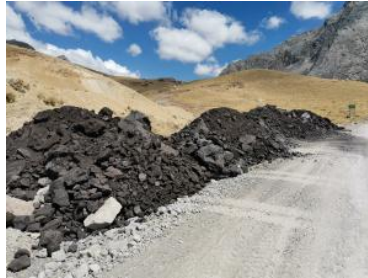
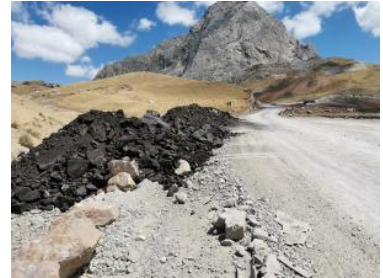
1

OBRAS INICIALES: TRAMO 2  
PROGRESIVA: km 50+900  
Depósito de material excedente, en derecho de vía y no en DME autorizado.

En el km 50+900 aproximadamente, se verifica el depósito de material excedente, el cual aparentemente procedería de las actividades de 601.A Excavación No Clasificada para Estructuras, en el muro de contención ubicado entre los kms 49+333 al km 49+387, es de indicar que en el km 50+900 no se contaría con un DME autorizado y que dicho material se encuentra en el derecho de vida, sugiriéndose acciones correctivas a través de la supervisión de obra.

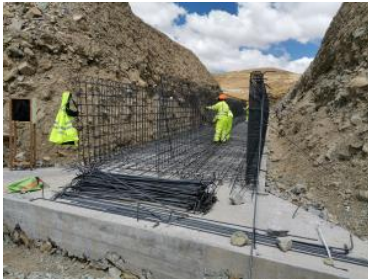
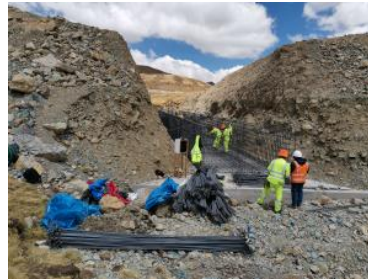
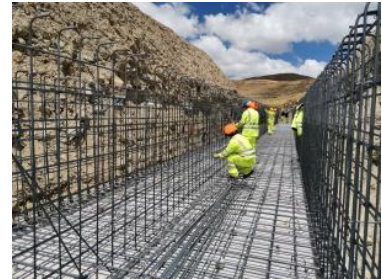
OBRAS INICIALES: TRAMO 2  
PROGRESIVA: 56+385  
600Obras de Arte  
615.AAcero de Refuerzo

Personal: 1 operarios, 2 oficial, 4 ayudantes  
Equipo: ninguno

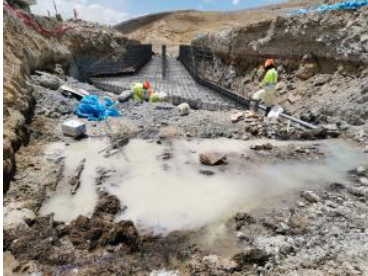
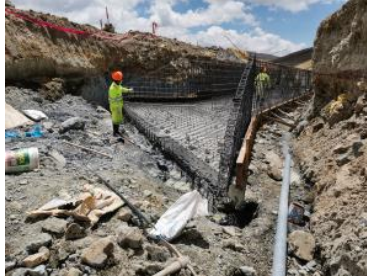
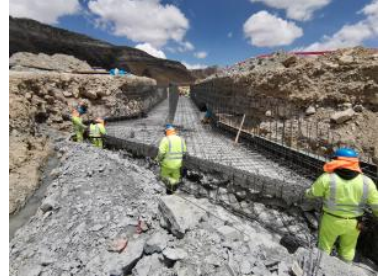
**Actividades:**  
OBRAS INICIALES: TRAMO 2  
PROGRESIVA: 55+564  
600Obras de Arte  
615.AAcero de Refuerzo

Personal: 2 operarios, 1 oficial, 1 carpintero, 4 peón  
Equipo: ninguno

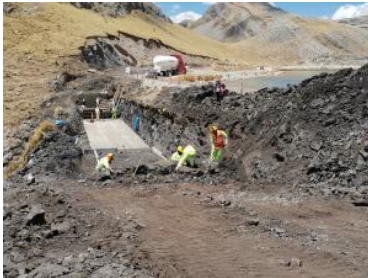
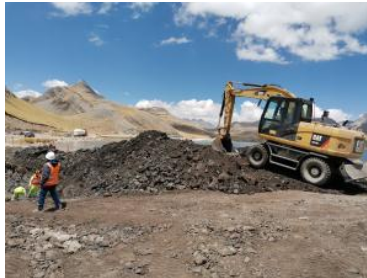
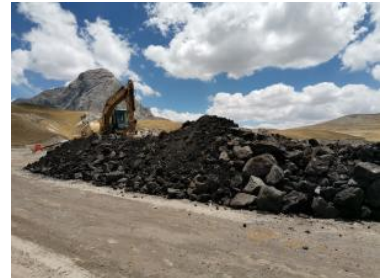
OBRAS INICIALES: TRAMO 2  
 PROGRESIVA: km 49+333 al km 49+387  
 500Obras Complementarias  
 501Muro de Concreto Armado  
 601.AExcavación No Clasificada para Estructuras  
 700Transporte  
 700.ETransporte de Deshechos y Excedentes a DME entre Ciento Veinte metros (120 m) y Mil metros (1000 m)  
 700.FTransporte de Deshechos y Excedentes a DME para Distancias Mayores de Mil metros (1000 m)  
 612.AEncofrado y Desencofrado

Personal: 1 capataz, 3 albañil, 2 carpintero, 4 ayudantes, 2 vigía  
 Equipos: 1 martillo hidráulico, 1 excavadora sobre neumáticos, 2 volquetes con sus respectivos operadores  
 Se toma conocimiento que el material excedente producto de excavaciones es transportado al DME ubicado en el km 42+00

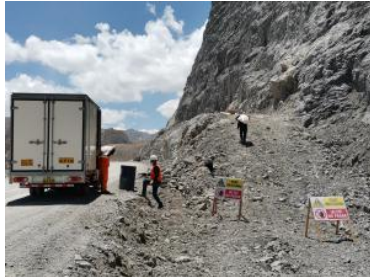
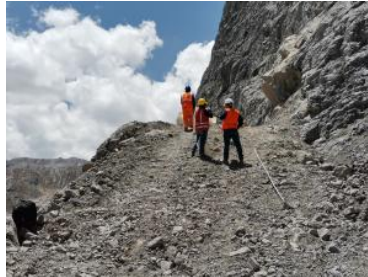
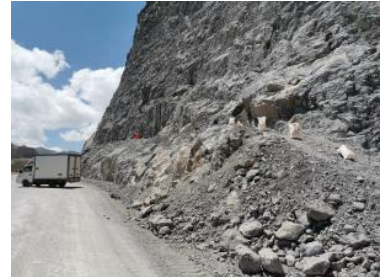
OBRAS INICIALES: TRAMO 2  
PROGRESIVA: KM 37+100 A KM 37+240  
PRODUCCIÓN DE MATERIAL PETREO PARA AGREGADOS, MEDIANTE VOLADURA DE ROCAS  
CARGA DE MATERIAL EXPLOSIVO PARA VOLADURA DE ROCAS

El CRBC ha contratado los servicios de la empresa CIA MINERA LA ROCA, para las actividades de voladura de rocas en el tramo descrito, quien a su vez tomo los servicios de la empresa GEOVOL representado por el ingeniero Jesús Manuel Cuipa Saldaña para la ejecución de dichas actividades.

Se toma conocimiento que GOEVOL, se encargaría únicamente del proceso de voladura de rocas, siendo la empresa CRBC la encargada de gestionar los aspectos medio ambientales, relaciones comunitarias, seguridad y salud y otros que se vieran involucrados.

El proceso de voladura de rocas programado para las 2.00 pm, fue suspendido para el día de mañana a horas 9.00 am, por razones de desviaciones e irregularidades en la seguridad y salud en el tramo.

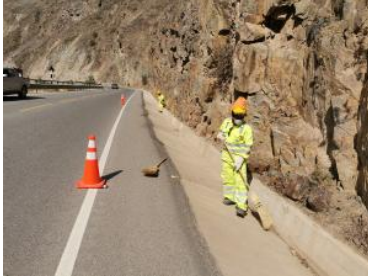
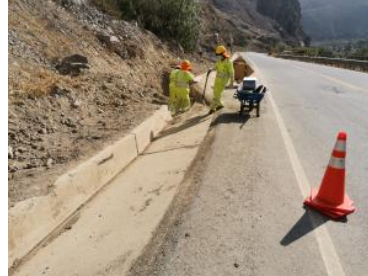
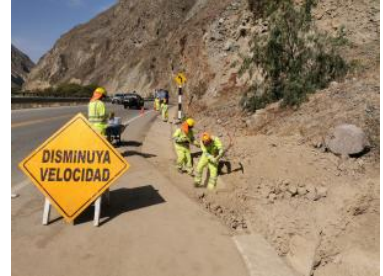
CONSERVACION INICIAL (CI2): TRAMO 1  
ORDEN DE TRABAJO N. 06-2020  
PROGRESIVA: KM 61+370 @ 61+450 LD  
LIMPIEZA DE CUNETAS

Personal: 5 auxiliar de campo  
Equipos: ninguno.

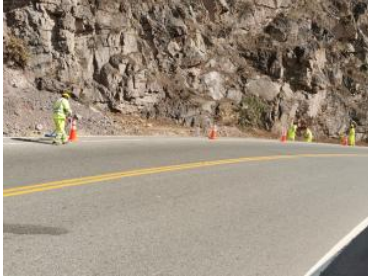
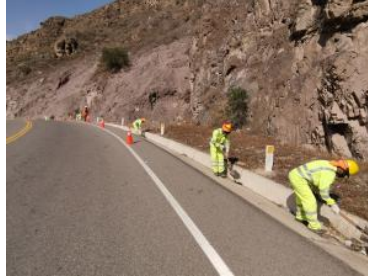
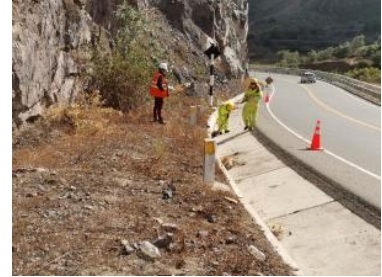
**Actividades:**  
CONSERVACION INICIAL (CI2): TRAMO 1  
ORDEN DE TRABAJO N. 06-2020  
PROGRESIVA: KM 60+450 @ 60+615 LD  
LIMPIEZA DE CUNETAS

7 Personal: 1 capataz, 5 auxiliar de campo  
Equipos: 1 camión y 1 Combi de 11 pasajeros para transporte de personal, con sus respectivos operadores.
