BITACORA ELECTRÓNICA DE OBRA

Confirma Bitacora: **Nro Informe:** **Fecha Informe:** **Nombre De La Obra:** **Personal Encargado:**
 : : 121 : 16-09-2020 : Carretera Patahuasi - Yauri - Sicuani, tramo: Negromayo-Yauri-San Genaro : R O M M E L C H A N C A RAMIREZ

Panel Fotográfico de la Bitacora de Obras

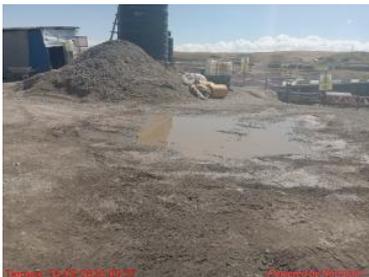
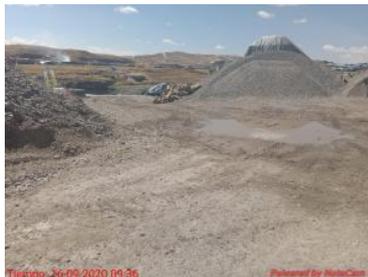
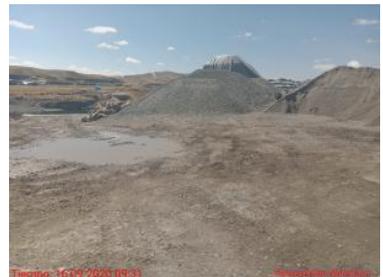
1

Se observa que el planta de concreto Km 142+060 no están laborando, por falta de pago del personal.

Personal: 01 personal de guardianía.
Equipos: Ninguno.

La empresa contratista debe regularizar el pago del personal, para poder continuar con los trabajos en diferentes frentes .

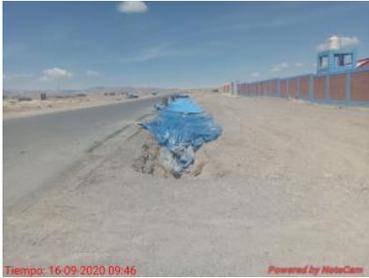
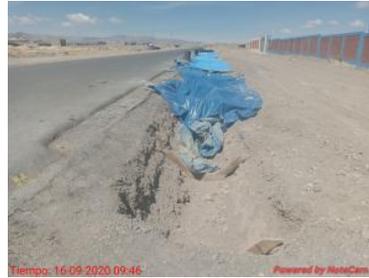
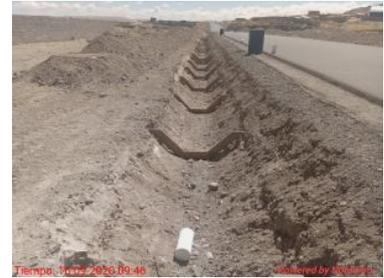
2

Se observa que el personal no realizan los trabajos de la ejecución del canal trapezoidal tanto lado derecho y izquierdo en Km 140+400 hasta Km 600, porque el personal de esta en huelga por falta de pago.

Personal: Ninguna.
Equipos: Ninguna.

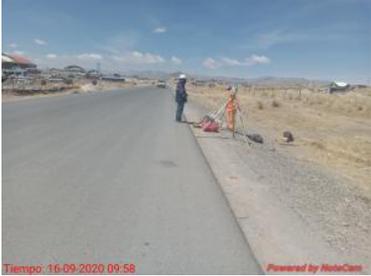
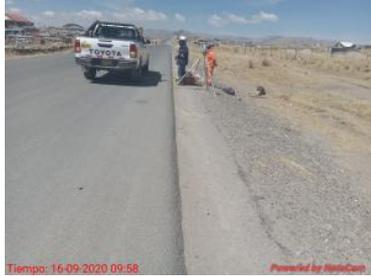
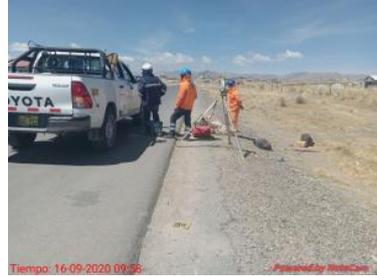
3

Actividades:
Km 139+260 hasta Km 139+396 replanteo topográfico del canal trapezoidal lado izquierdo, en el tramo II Tintaya - Yauri.

CDescripcion:
Personal: 01 topógrafo y 02 ayudantes.
Equipos: 01 estación total y herramientas manuales.

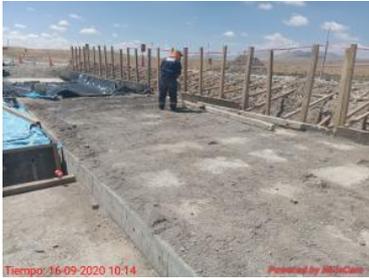
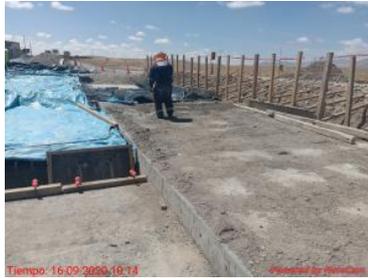
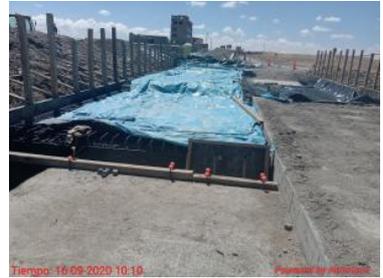
4

Km 136+545.5 hasta Km 136+585.5 se observa no realizan ninguna actividad por falta de pago del personal, solo están haciendo el curado de concreto.

Personal: 01 obrero.
Equipos: Ninguna.

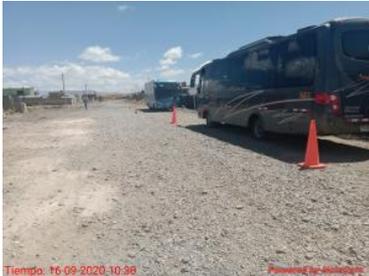
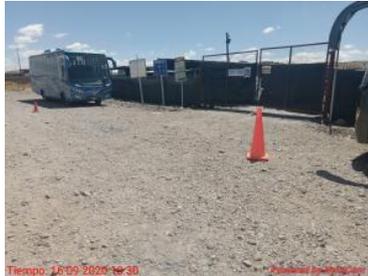
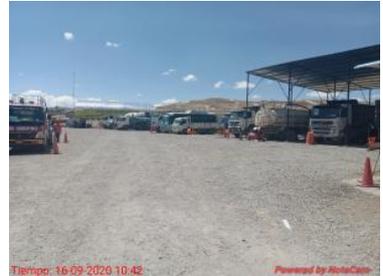
5

Se observa que el personal se encuentra en el patio de maquinaria el Km 143+000 en el tramo II Yauri - San Genaro.

El personal no salió a campo a realizar los trabajos correspondientes, por falta de pago al personal por parte de la empresa contratista, el personal se encuentran en el patio de maquinaria haciendo su reclamo de sus pagos.

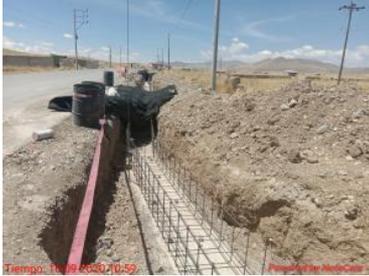
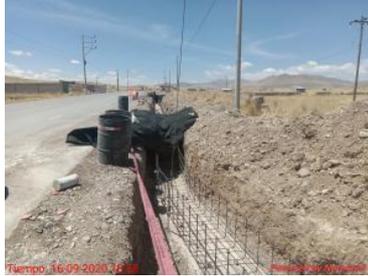
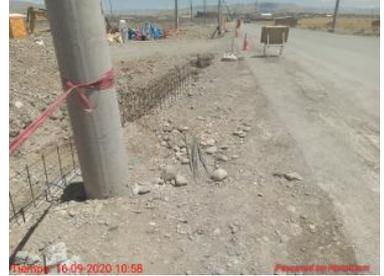
6

Km 134+500, no se realiza ningún tipo de trabajo en la construcción de canal tipo I lado izquierdo, en el tramo II Tintaya - Yauri.

Personal: Ninguna.
Equipos: Ninguna.

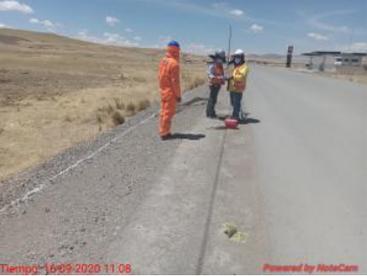
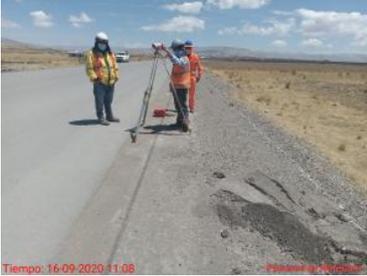
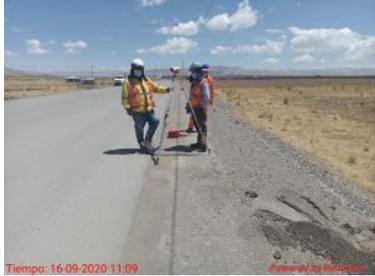
7

Actividades:
Km 134+070 hasta Km 134+269 se observa el trazo y replanteo de subdren lado derecho en el tramo II Tintaya - Yauri.

CDescripcion:
Personal: 02 topógrafos, 01 ayudante.
Equipos: 01 estación total, 01 nivel de ingeniero y herramientas manuales.

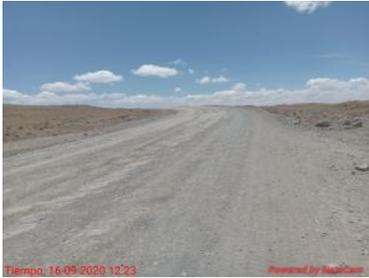
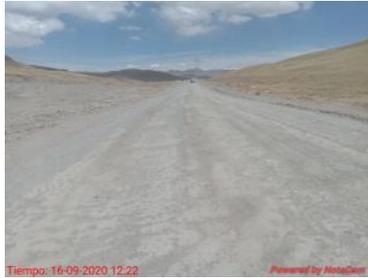
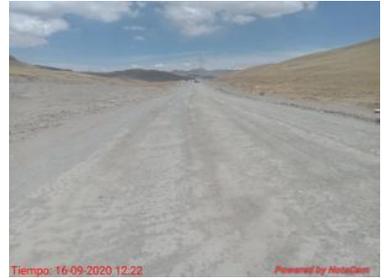
8

Km 90+000 hasta Km 100+000 estaba programado trazo y replanteo topográfico, pero se puede observar que no se realiza ninguna actividad en este tramo I Negromayo - Tintaya.

Personal: Ninguna.
Equipos: Ninguna.
