## BITACORA ELECTRÓNICA DE OBRA

<b>Confir ma Bitaco ra:</b> Si	<b>Nro Inform e:</b> 0039	<b>Fecha Informe:</b> 17-09-2020	<b>Nombre De La Obra:</b> Carretera Oyon- Ambo, Tramo II: Dv. Cerro de Pasco- Dv. Chacayan	<b>Personal Encargado:</b> BORIS WALTER AYLLÓN CARCELÉN
---	--------------------------------------	-------------------------------------	---	---

NUMERO DE INFORME : 0039  
CONTRATO DE OBRA: No. 167-2018-MTC/ 20.2 de fecha 20/12/2018- Con precios de Octubre del 2017  
EMPRESA CONTRATISTA: CONSORCIO CARRETERO DEL PERU ( CHINA GEZHOUBA GROUP COMPANY LIMITED SUCURSAL DEL PERU Y EIVI S.AC.)  
OBRA: Mejoramiento de la Carretera OYON - AMBO TRAMO 2 DESVIO CERRO DE PASCO DESVIO CHACAYAN  
TRAMO 2 progresiva km. 181+000 a la progresiva km. 230+000  
Visita de monitoreo desde la progresiva 214+500 hasta la progresiva 181+000 ( Desvio Cerro de Pasco )

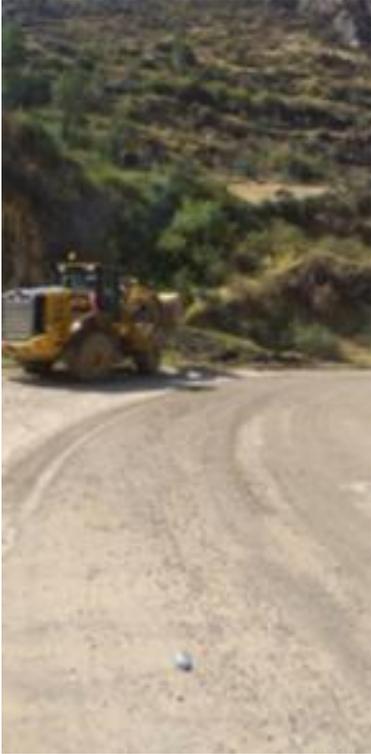
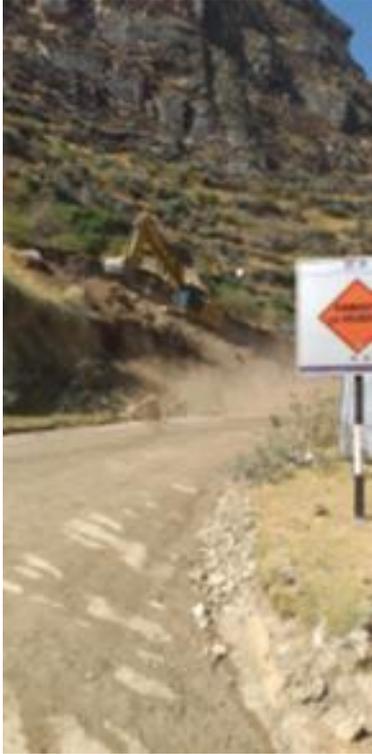
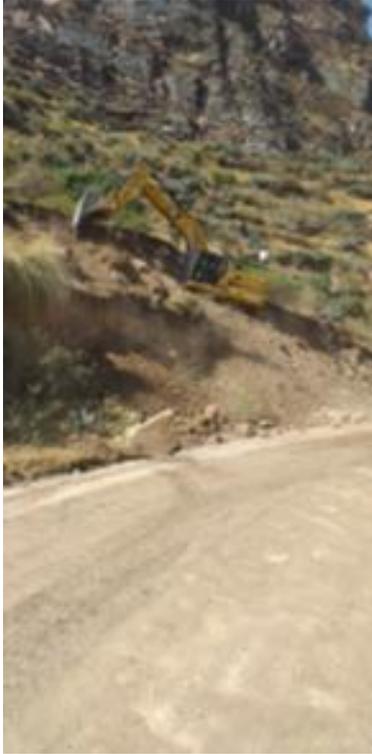
**Actividades:**  
PROGRESIVA KM. 209+920 A 210+000  
200.0 MOVIMIENTO DE TIERRAS: Partida 207.A PERFILADO Y COMPACTADO EN ZONAS DE CORTE: Se realiza el perfilado en zonas de cortes-

**CDescripcion** \_\_\_\_\_:  
En las progresivas KM. 209+920 a 210+000 ,se realiza el perfilado en zonas de corte . Se utiliza una Excavadora de oruga y un cargador frontal. trabajan un capataz, 2 obreros, 2 vigias, 2 operadores.

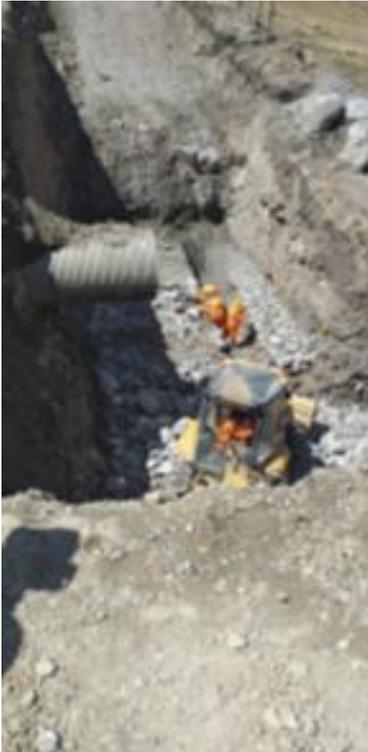
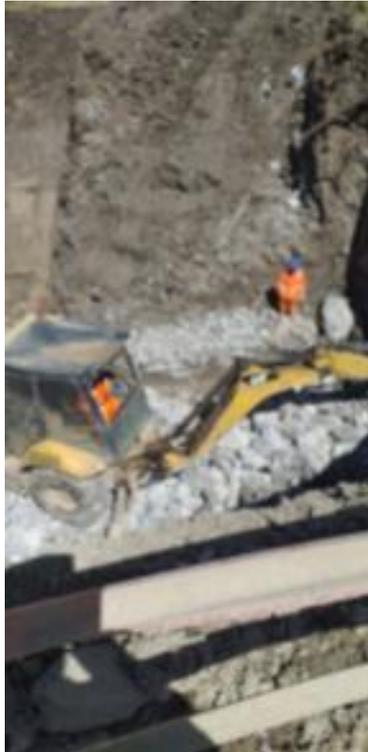
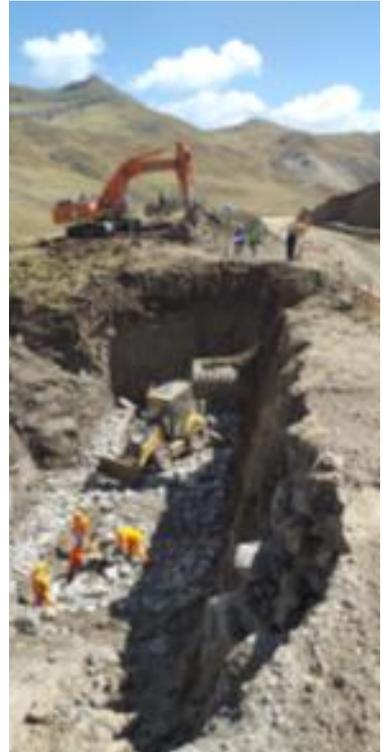
**PROGRESIVA KM, 186+579**

**600.0 OBRAS DE ARTE Y DRENAJE: Partida 220.C PEDRAPLENES PARA MEJORAMIENTO: se realiza la colocación de rocas en el fondo donde se construira un muro**

En la progresiva KM. 186+579 se realiza la colocación de piedras para mejorar e fondo excavado para la construcción de muro. la nevada y lluvias ocurridas sobresaturo el fondo ocasionando la realización de mejoramientos. trabajan 1 retroexcavadora, 1 excavadora de oruga, 1 capataz, 2 operadores, 2 obreros, 2 vigias

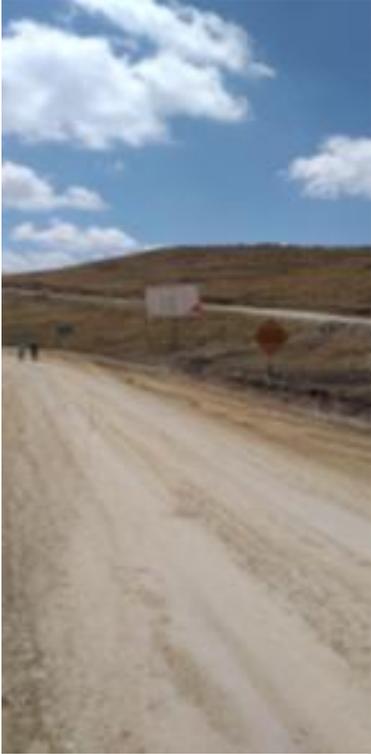
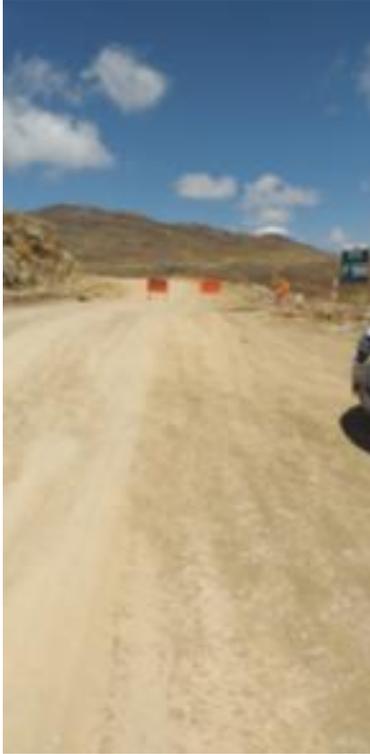
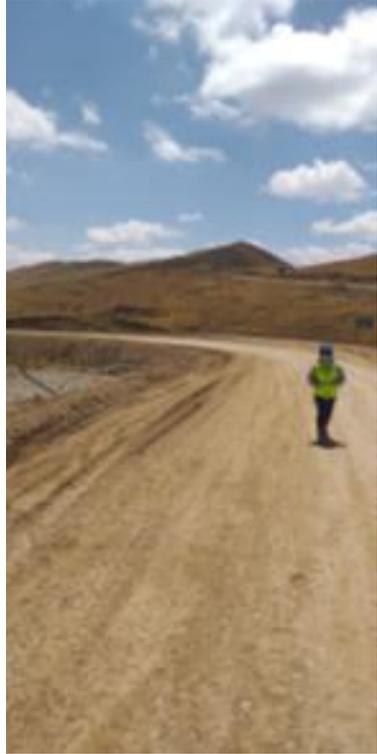
**Actividades:**  
PROGRESIVA km. 181+000  
VISITA DE MONITOREO AL INICIO DEL TRAMO 2: Se realiza visita de monitoreo en el inicio del tramo 2

**CDescripcion\_\_\_\_\_:**  
En la progresiva Km, 181+000 se realiza la visita al inicio del tramo II ( desvio cerro de Pasco ) donde se observa que las actividades de CONFORMACION DE TERRAPLENES esta paralizada por falta de material de Canteras.

Es de vital importancia que la Empresa Contratista de respuesta inmediata a la carta de la Alcaldia de San francisco, y coincilie para la explotación de materiales en la Cantera AGOCHACAN puesto que las actividades de CONFORMACION DE TERRAPLEN están paralizadas.

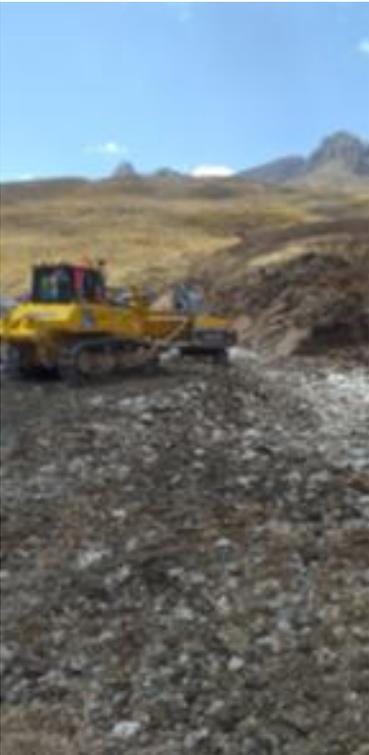
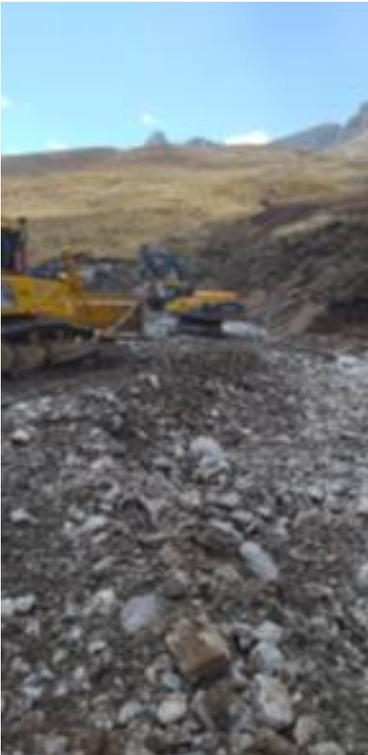
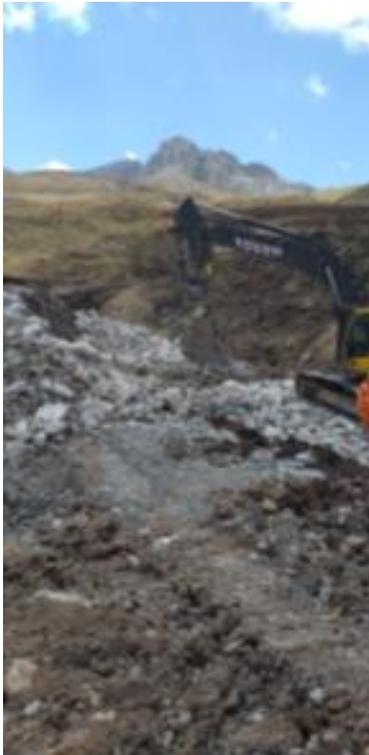
**Actividades:**  
PROGRESIVA KM. 187+770 ( DME )  
600.0 OBRAS DE ARTE Y DRENAJE: Partida 670.B1: CONSTRUCCION DE DIQUES PERMANENTES: Se realiza la construcción de dique permanente

**CDescripcion\_\_\_\_\_:**  
En la progresiva KM. 187+770 se realiza la construcción de dique permanente en DME, se utiliza un tractor, excavadora de oruga y compactadora de rodillos. trabajan 1 capataz, 4 obreros, 3 operadores,

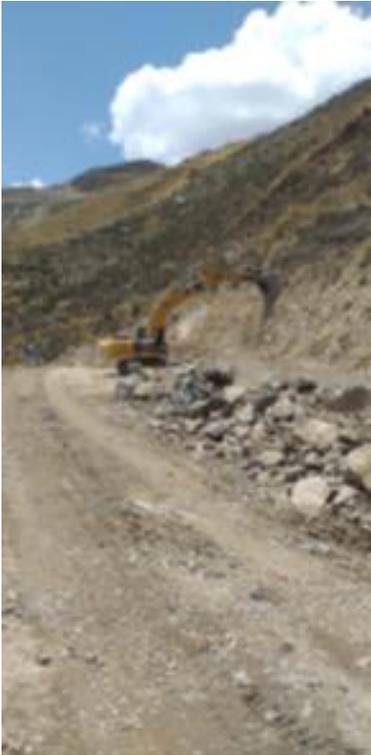
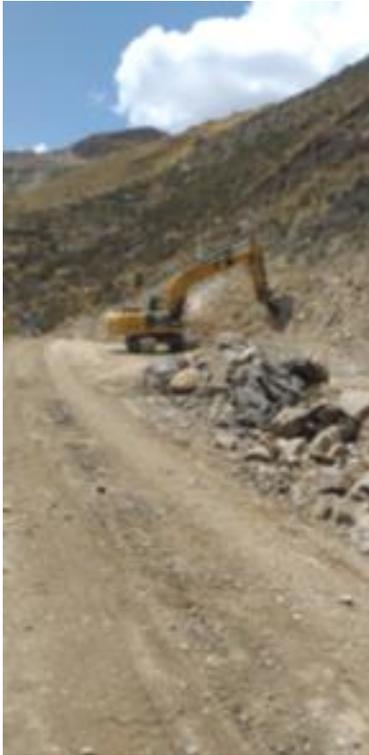
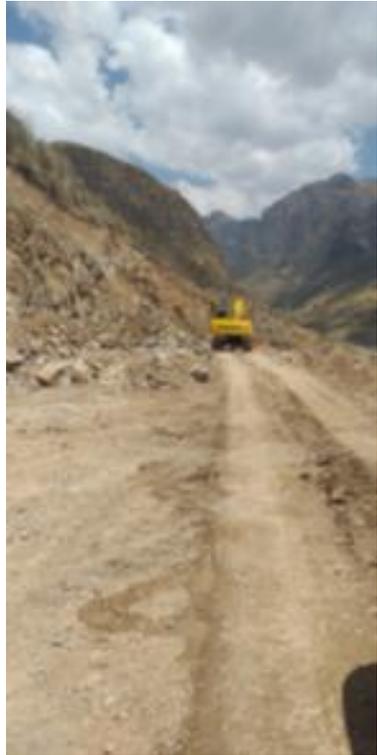
**Actividades:**  
PROGRESIVA KM. 193 + 760  
200.0 MOVIMIENTO DE TIERRAS: Partida 207.A PERFILADO Y COMPACTADO EN ZONAS DE CORTE: Se realiza el perfilado en zona de corte

**CDescripcion\_\_\_\_\_:**  
En la progresiva KM. 193+760 se realiza el perfilado en zona de corte. Se utiliza dos excavadoras de oruga, trabajan 1 capataz, 2 obreros, 2 vigías, 2 operadores.
