BITACORA ELECTRÓNICA DE OBRA

Confirma Bitacora: Si	Nro Informe: 2020-09-10-00-36-27.pdf	Fecha Informe: 08-09-2020	Nombre De La Obra: Carretera Patahuasi - Yauri - Sicuani, tramo: Negromayo-Yauri-San Genaro	Personal Encargado: ROMMEL CHANCA RAMIREZ
---------------------------------	--	-------------------------------------	---	---

Informe N° 114

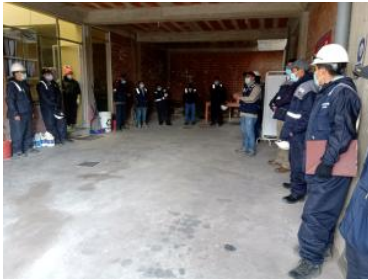
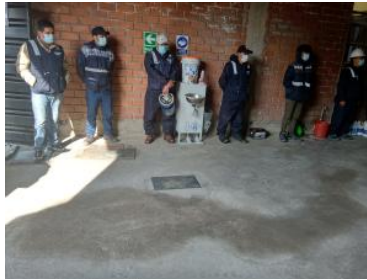
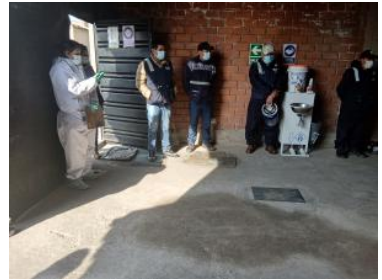
Actividades:
 Se observa charla de seguridad en la oficina de Supervisión.

1 Se observa al inicio de las actividades se realiza la charla de seguridad sobre la prevención de la contaminación de la pandemia Covid-19.
