MINISTERIO DE TRANSPORTES Y COMUNICACIONES

BITACORA ELECTRÓNICA DE OBRA

| Si | 34 | 19-09-2020 | Corredor vial Lima-Canta- Huayllay-Dv. Cochamarca- Emp. PE 3N Obras de Rehabilitación y Mejoramiento | LUZMILA GUERRA MOTTA |

SALDO DE OBRA: "MEJORAMIENTO, REHABILITACIÓN Y CONSERVACIÓN POR NIVELES DE SERVICIO DEL CORREDOR VIAL, LIMA – CANTA – HUAYLLAY – DV. COCHAMARCA – EMPALME PE 3N"

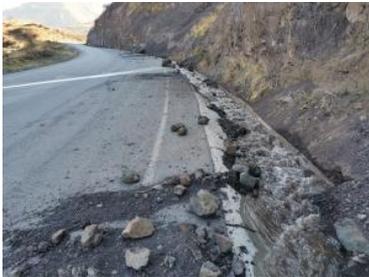
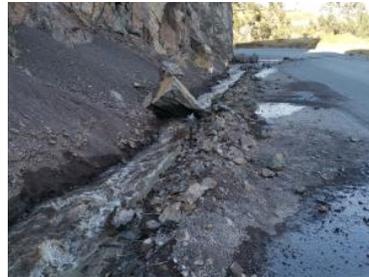
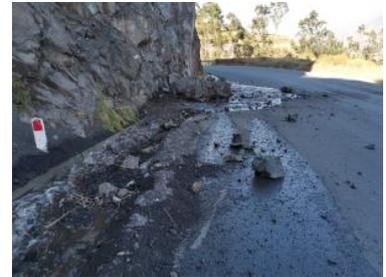
OBRAS INICIALES: TRAMO 2
PROGRESIVA: km 5+400 aproximadamente.
DESLIZAMIENTO DE MATERIAL

En el km 5+400 y en longitud de 40 metros aproximadamente, se verifica boloneria en la berma y perímetro de la cuneta, la cual, al momento de la inspección evacua agua de riego.

Es preciso indicar, que dentro del expediente técnico contratado no se contaría con ninguna partida para la ejecución de actividades relacionadas al mantenimiento vial entre los kms 0 al km 20, de acuerdo a comentario del ingeniero Dante Burga – Gerente vial CRBC, y la supervisión de obra prefiero no tocar el tema.

La falta de mantenimiento de la vía, podría generar riesgos en la transitabilidad vehicular en el tramo. Por lo que se sugiere gestionar dicha actividad teniendo en cuenta además que la temporada de lluvias se avecina y los deslizamientos probablemente sean de forma más frecuente.

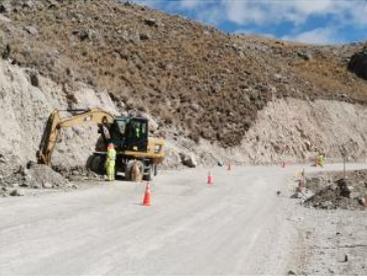
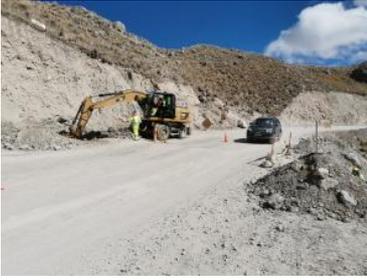
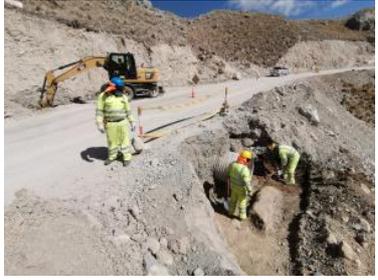
Actividades:
OBRAS INICIALES: TRAMO 2
PROGRESIVA: 39+650
01.01.06Obras de Arte
01.01.06.01Excavación No Clasificada para Estructuras

2 Personal: 1 Capataz, 3 ayudantes, 1 vigías
Equipos: 1 martillo hidráulico sobre oruga con operador
Se verifica que el material producto de excavaciones en roca para cabezal de ingreso, se viene acumulando a los lados de la alcantarilla en ejecución.
Limpieza y excavación manual para uñas en cabezal de salida

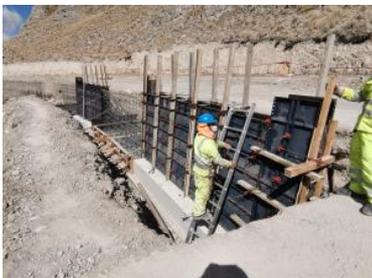
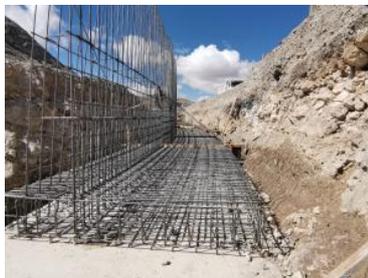
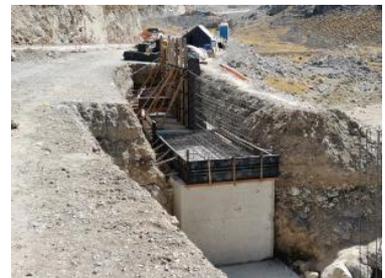
OBRAS INICIALES: TRAMO 2
 PROGRESIVA: km 39+990 al km 40+129
 500Obras Complementarias
 501Muro de Concreto Armado
 612.AEncofrado y Desencofrado
 615.AAcero de Refuerzo

Durante la semana pasada, se concluyeron las actividades de armado de acero, sin embargo, se ha tomado conocimiento que a la fecha esta actividad no ha sido liberada por la supervisión de obra, por discrepancias en el espesor de recubrimiento del acero que de acuerdo al expediente técnico indica mínimo 5 cm, y que el contratista puso de 7 cm.

Las actividades de encofrado se iniciaron el lunes 14.09.2020, las cuales a la fecha no es posible concluir las debido la falta de liberación del armado de acero realizado.

Por otro lado también existen discrepancias entre el Contratista y Supervisión de obra respecto al Diseño de mezclas para concreto $f'c= 175$ y 210 kg/cm^2 , pese a que estas ya habrían sido aprobadas por la supervisión de obra.

Estas y otras discrepancias vienen dilatando el plazo de ejecución del citado muro de contención, ya que a la fecha ya cuenta con más de un (1) mes de iniciada su ejecución. Además que en la presente etapa, no se está construyendo en toda su longitud, si no en un aproximado de 50 m.

Es preciso indicar que a la fecha no se realizan actividades de concreto $f'c= 175$ y 210 kg/cm^2 .

Se sugiere que los especialistas en Suelos y Pavimentos y Obras de Arte de la DS de PVN pudieran evaluar los actuados respecto a la construcción del muro de contención ubicado entre los kms 39+990 a 49+129 y los diseños de mezcla para concreto $f'c= 175$ y 210 kg/cm², de ser el caso emitir sus recomendaciones, a fin de evitar mayores dilaciones en el plazo de ejecución de obra

Por lo que, se ha instado al Contratista y a la Supervisión de obra a que a través de sus especialistas pudieran evaluar los aspectos técnicos de la construcción del muro, tomándose conocimiento que la Supervisión estaría autorizando las actividades de vertido de Concreto para la semana entrante. Caso contrario se sugiere que los especialistas en Suelos y Pavimentos y Obras de Arte de la DS de PVN pudieran evaluar los actuados y de ser el caso emitir sus recomendaciones, a fin de evitar mayores dilaciones en el plazo de ejecución de obra.

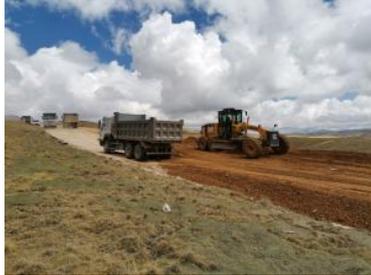
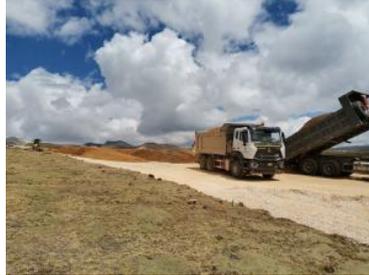
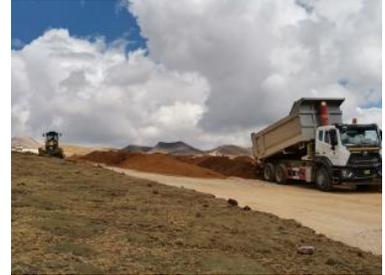
Personal: 1 controlador, 1 oficial, 2 vigías
Equipos: 1 motoniveladora, 1 rodillo, 1 camión cisterna, 11 volquetes con sus respectivos operadores.
El material para Mejoramiento de Suelos a Nivel de Subrasante, es transportado de la cantera Volcan I ubicada en el km 77+000

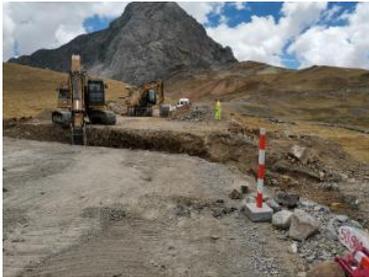
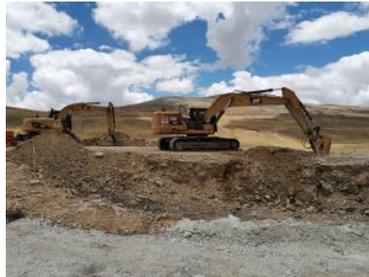
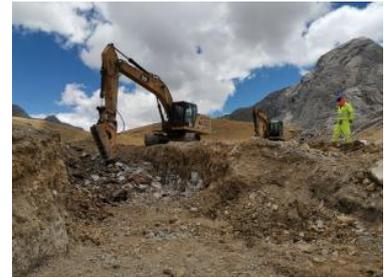
OBRAS INICIALES: TRAMO 2
PROGRESIVA: 50+910
01.01.06Obras de Arte
01.01.06.01Excavación No Clasificada para Estructuras

Se verifica que el material producto de excavaciones en roca para cabezal de ingreso, se viene acumulando a los lados de la alcantarilla en ejecución.
